Vorlage		Vorlage-Nr:	FB 23/0607/WP17
Federführende Dienststelle: Fachbereich Immobilienmanagement		Status:	öffentlich
Beteiligte Dienststelle/n: Bezirksamt Aachen-Richterich		AZ:	
		Datum:	18.11.2019
		Verfasser:	FB 23/49
Entwässerungssituation des Platzes vor der Vorburg von Schloss Schönau			
Beratungsfolge:			
Datum	Gremium	Zuständigkeit	
04.12.2019	Bezirksvertretung Aachen-Richterich	Kenntnisnahme

Fotos der wassergebundenen Oberfläche nach der Instandhaltung

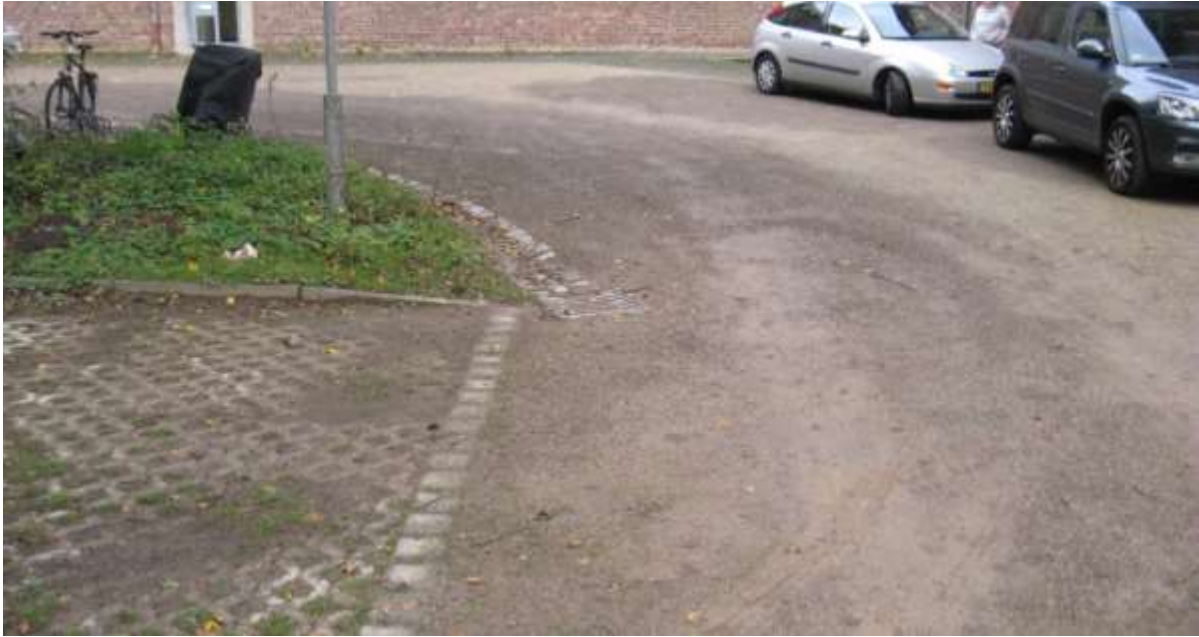
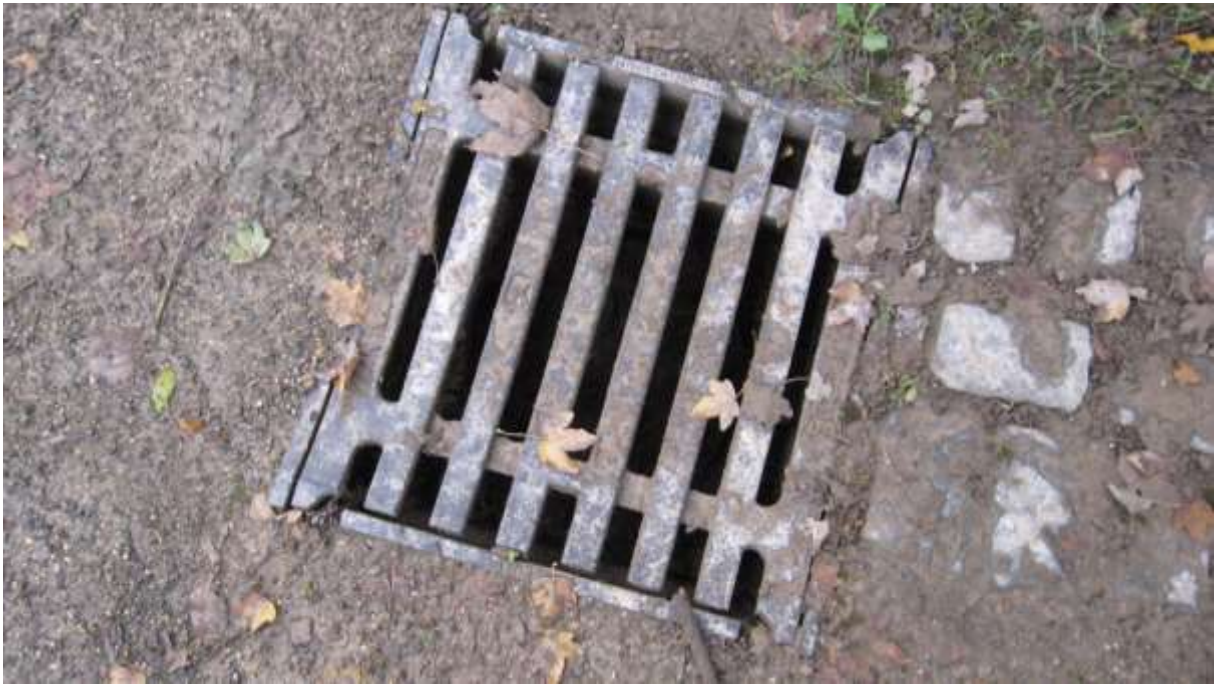
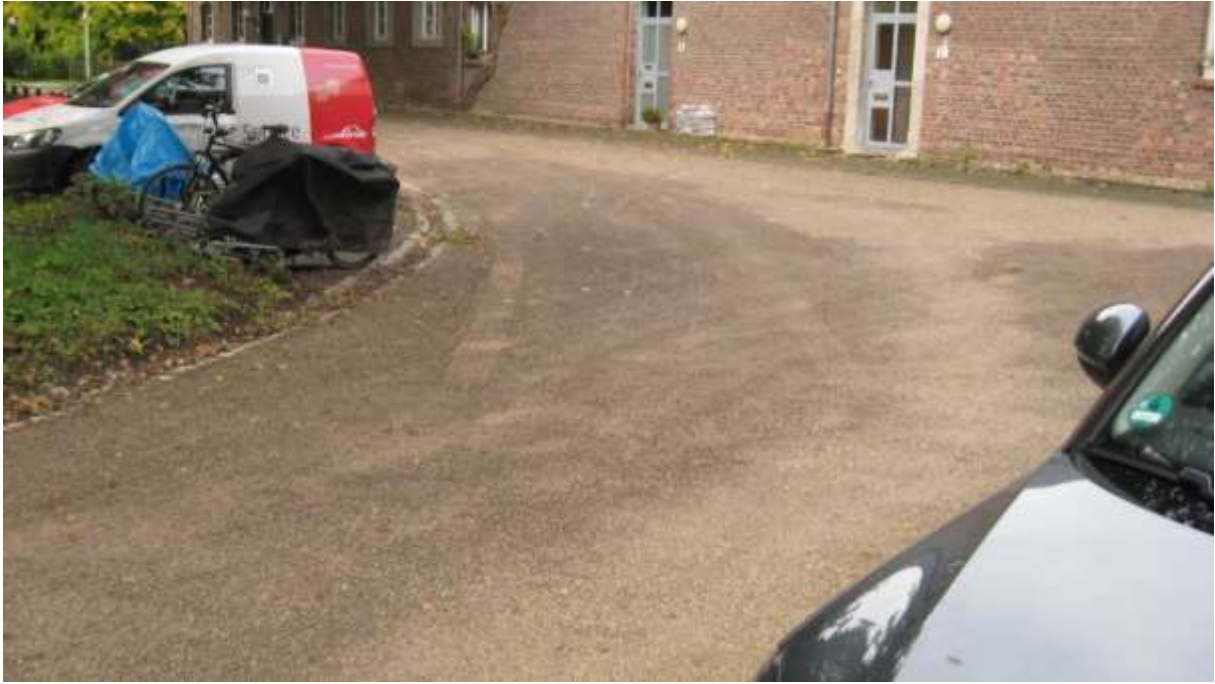
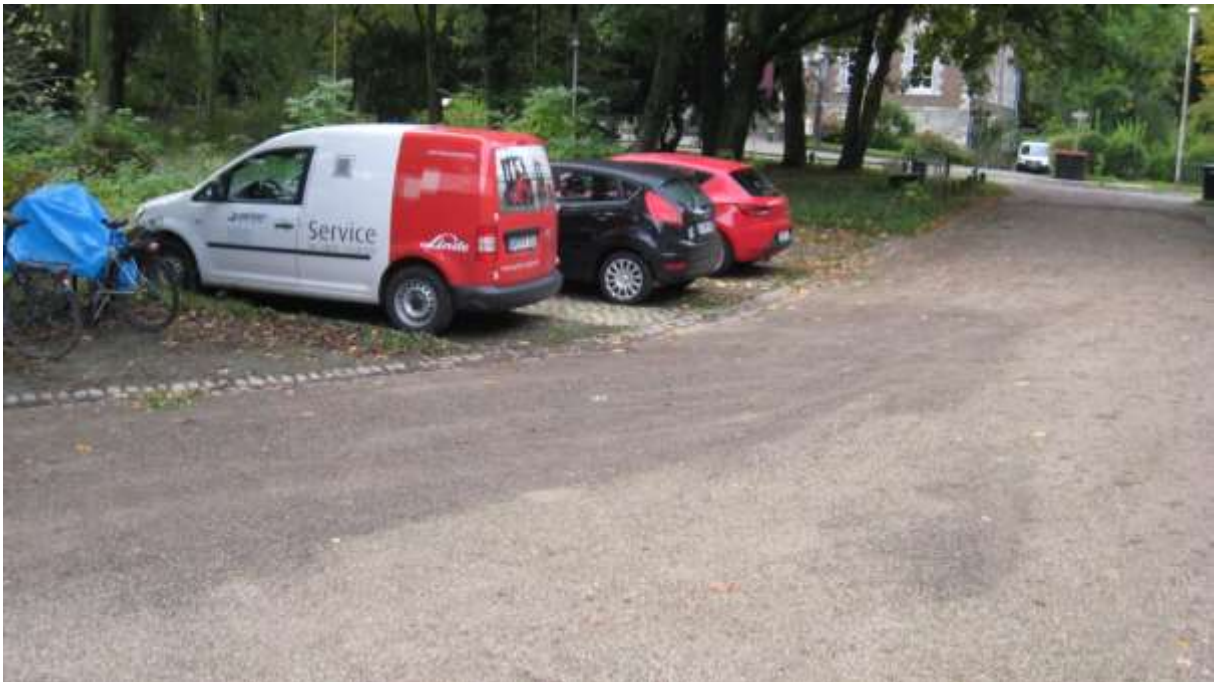
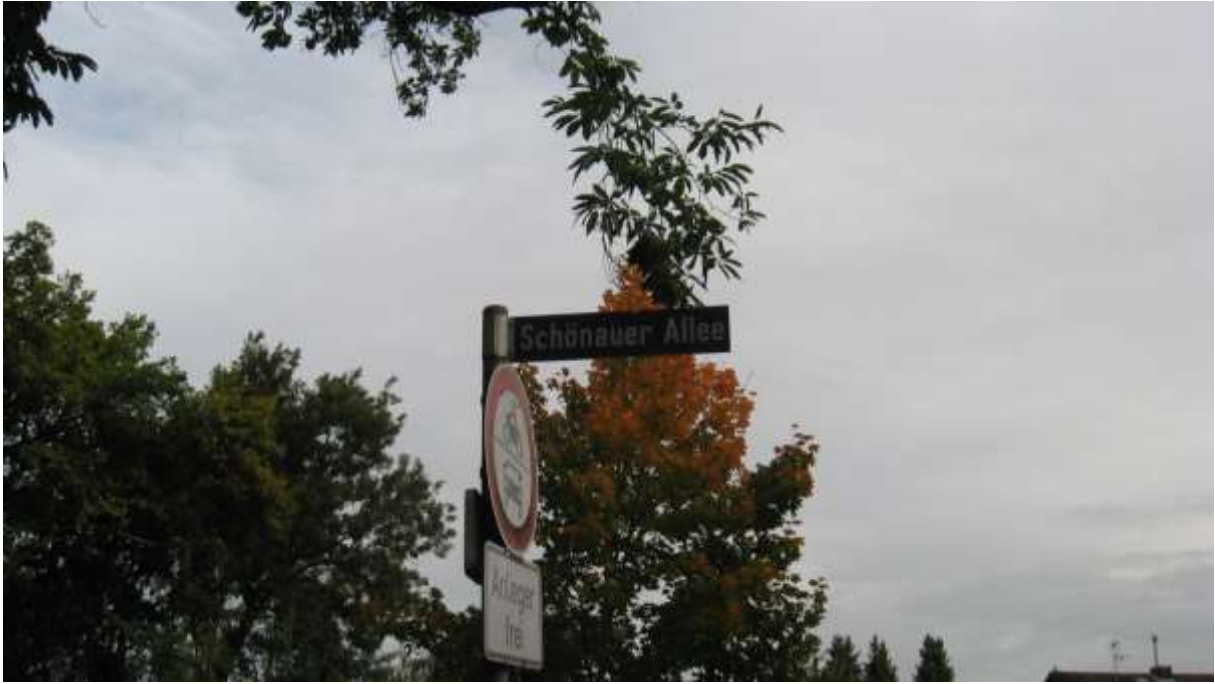
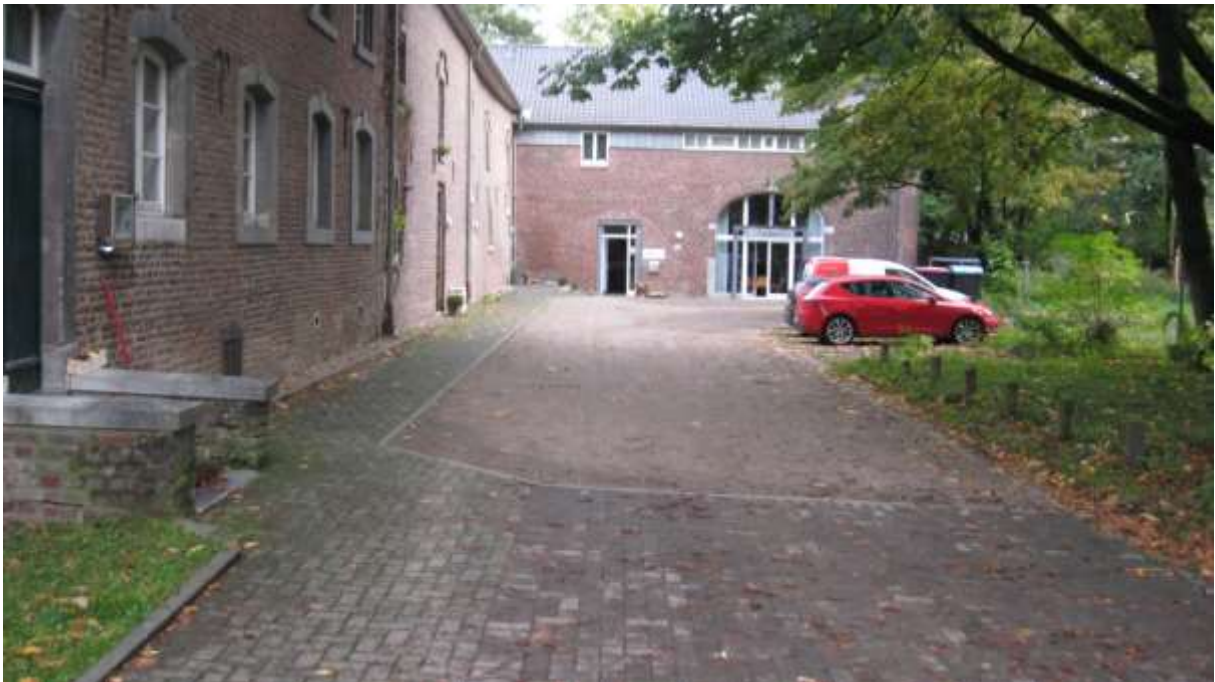
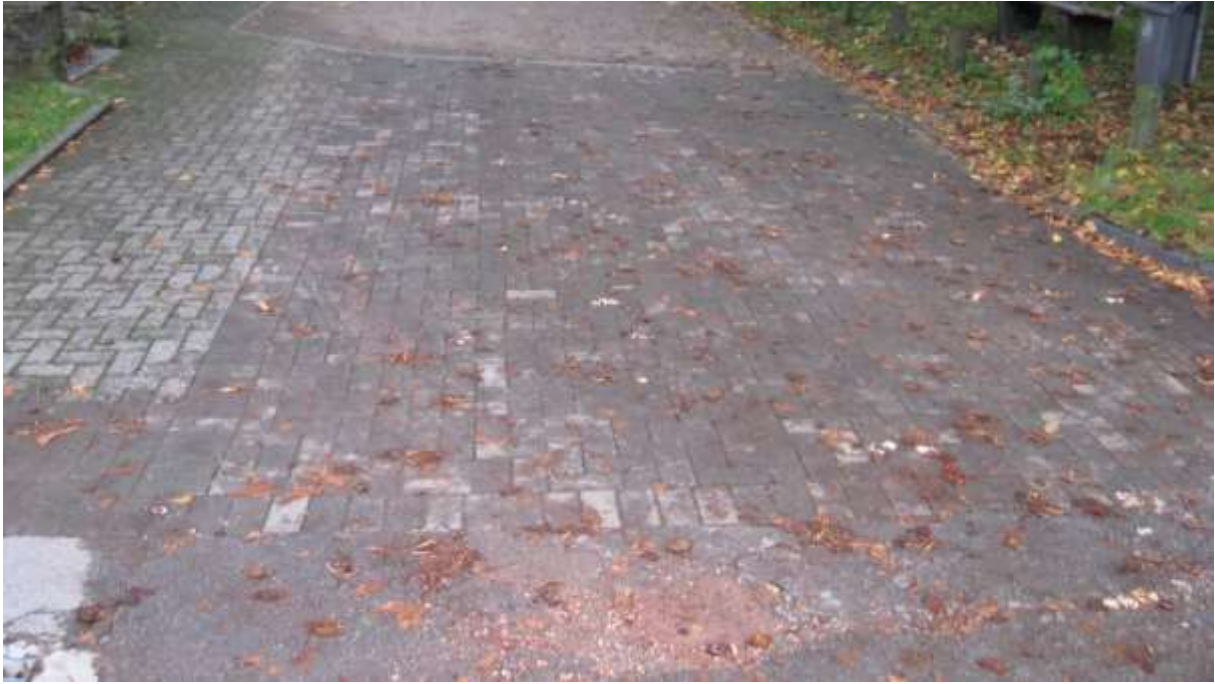
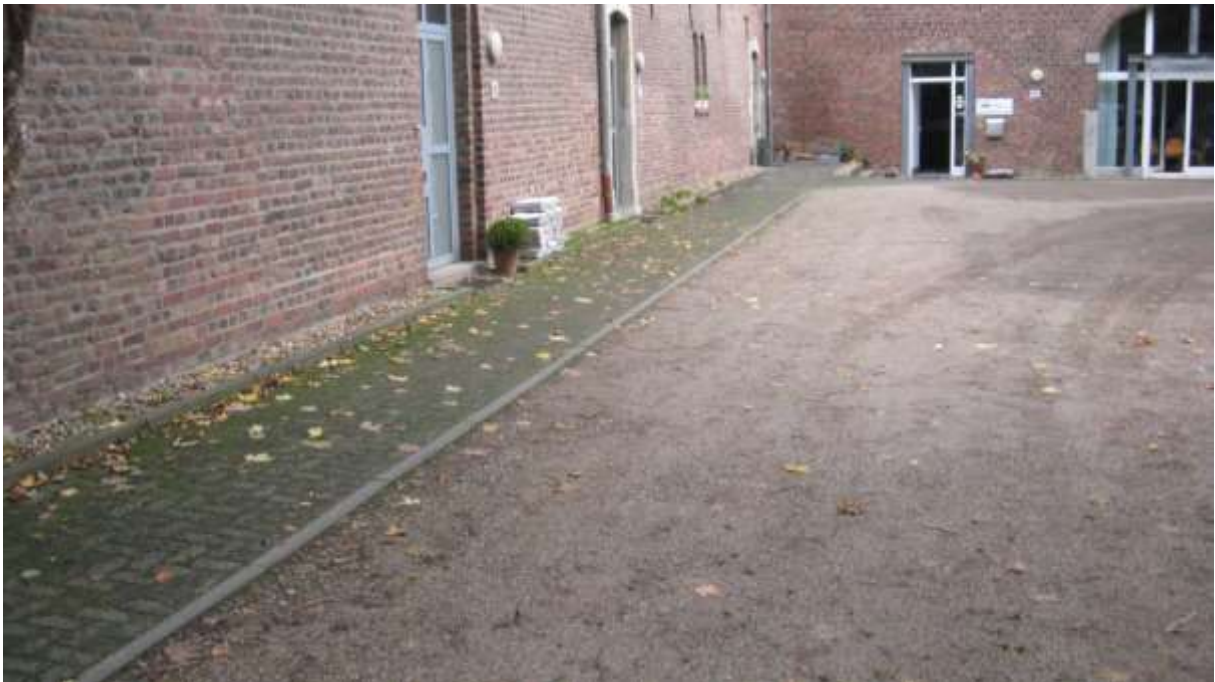
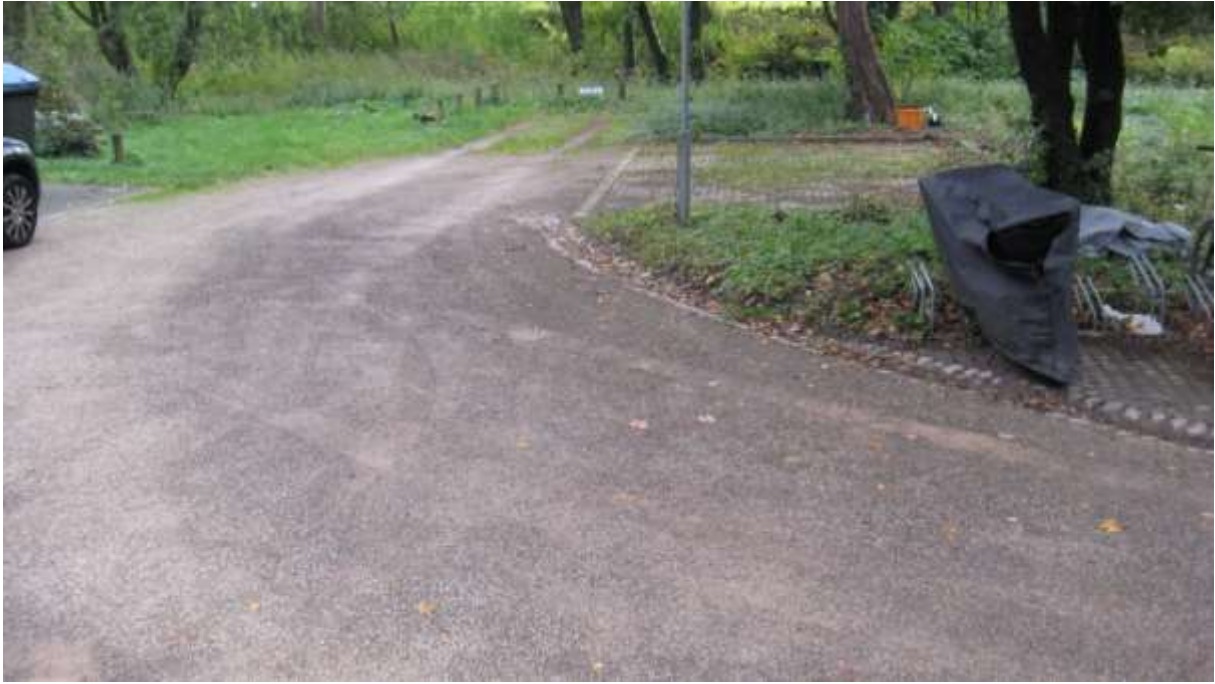
Durch eine Begehung am 09.10.2019 wurde festgestellt, dass es keine offensichtlichen Mängel mehr gibt, die Ablaufrinne und der Gulli sind frei. Ebenfalls befand sich kein stehendes Wasser auf dem Platz; obwohl es in den davorliegenden Tagen sehr stark geregnet hatte.

Somit kann festgehalten werden, dass die Instandsetzung der wassergebundenen Oberfläche erfolgreich verlaufen ist.

Die gewoge AG, Verwalter des städt. Gebäudes, hat die Oberfläche der wassergebundenen Decke im Auftrag des FB 23 geprüft. Durch Ausbesserungsarbeiten wurde die Fläche wieder in einen ordentlichen Zustand versetzt.
