Vorlage		Vorlage-Nr: FB 52/0086/WP18
Federführende Dienststelle: FB 52 - Fachbereich Sport		Status: öffentlich
Beteiligte Dienststelle/n: FB 20 - Fachbereich Finanzsteuerung		Datum: 19.09.2022
FB 60 - Vertrags-, Vergabe- und Fördermittelmanagement		Verfasser/in: FB 52
E 26 - Gebäudemanagement		
Sanierung der Turnhalle Minoritenstraße		
Ziele: Klimarelevanz positiv		
Beratungsfolge:		
Datum	Gremium	Zuständigkeit
22.09.2022	Sportausschuss	Anhörung/Empfehlung
28.09.2022	Rat der Stadt Aachen	Entscheidung

Turnhalle - Minoritenstraße 7 Sanierungskonzept

Sanierung Minoritenstraße 7, Aachen

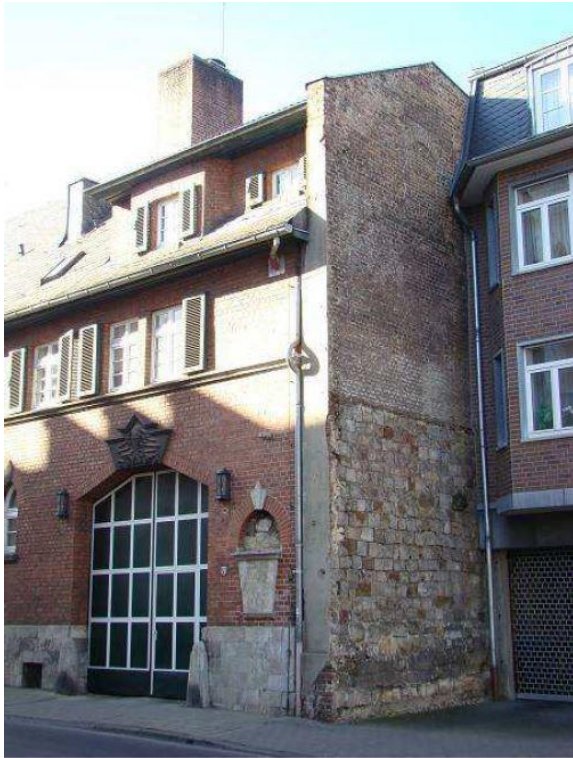
Giebelwand „Seilgraben“ auf Barbarossamauer

- Verschmutzungen des Ziegelsichtmauerwerks;
- einzelne Schäden an der Verfugung;
- einzelne Schäden an der Natursteinverkleidung des Sockels;
- Schäden am Sandsteingesims;
- schlechter Zustand des zum Teil frei stehenden Giebels zum Seilgraben hin;
- schadhafte Verfugung des Natursteinmauerwerks der Barbarossamauer;
- fehlender Putz des Ziegelmauerwerks oberhalb der Barbarossamauer;
- mangelhafter, z. T. abgefallener Putz des straßenseitigen Nachbargiebels.

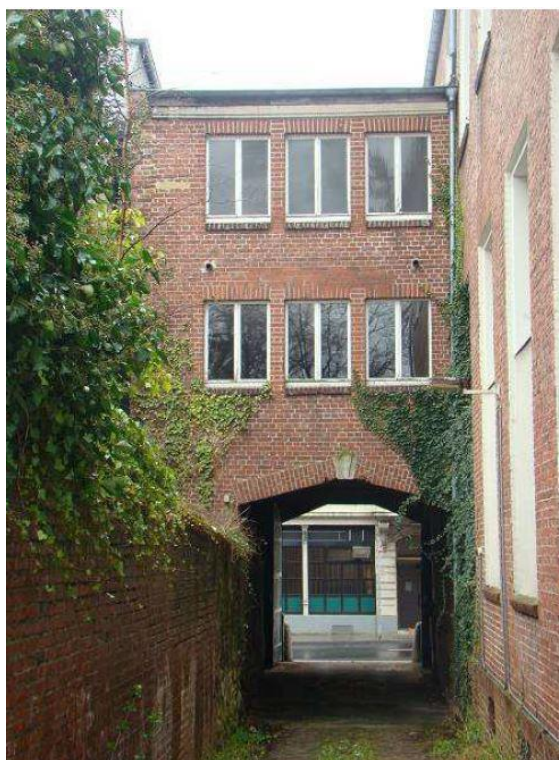
- Einzelne Steinschäden an den Fensterbank-Rollschichten und am Torbogen der Durchfahrt;
- einzelne Schäden an der Verfugung;
- geringfügige Verschmutzungen.

Durchfahrt von der Minoritenstraße

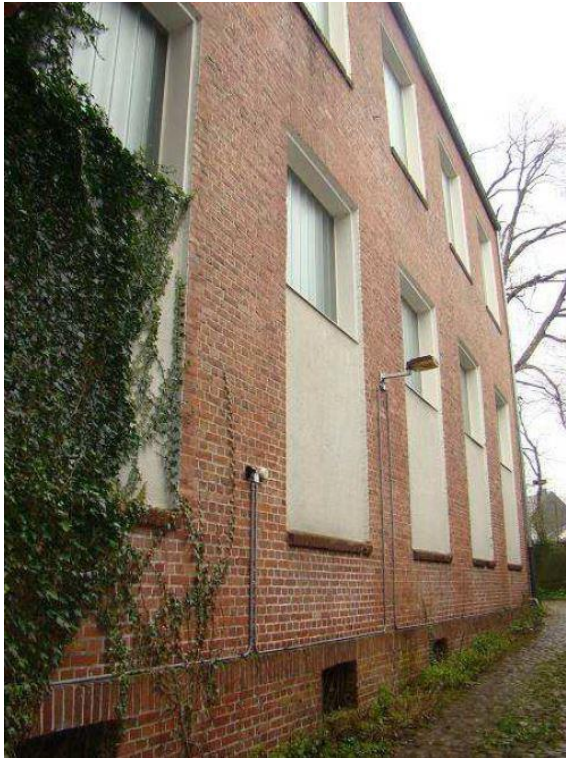
Nordfassade Hallenbereich (Innenhof)

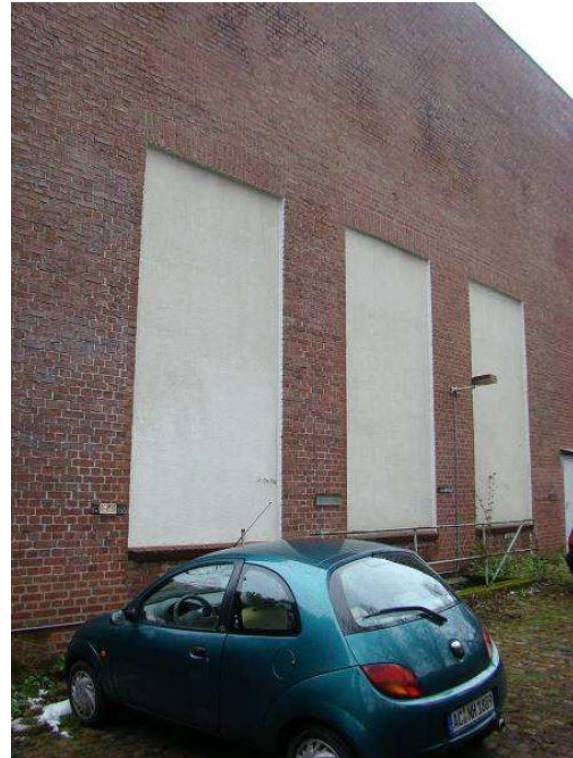
Westfassade Hallenbereich (Innenhof)

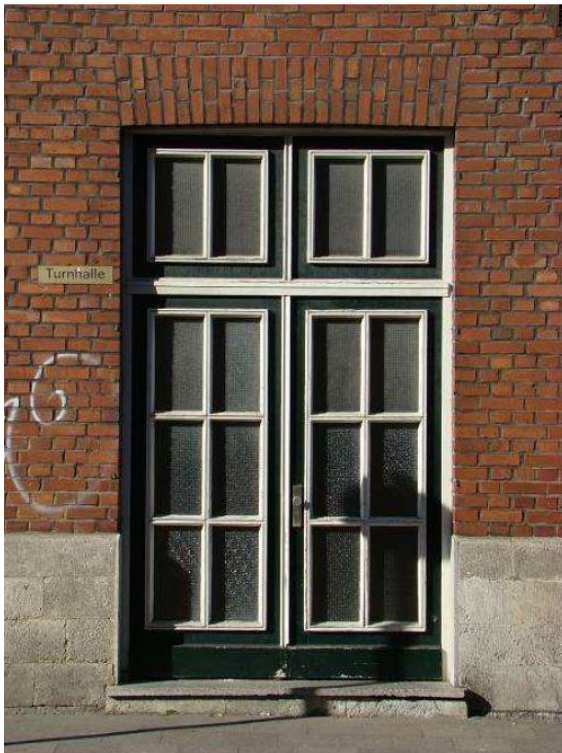
- Der Turnhallenzugang ist als zweiflügelige Holzrahmentür mit Sprossenteilung und Verglasung in Drahtglas, Oberlicht, profilierte Sprossenteilungen, Kämpferleisten und Schlagleisten, zweifarbiger Anstrich ausgeführt. Die Türanlage stammt aus der Umbauphase in den 1950er-Jahren. - Schlechter Anstrichzustand, einzelne schreinermäßige Reparaturen erforderlich.
- Der Treppenzugang als einflügelige Holzrahmentür mit Sprossenteilung und Strukturverglasung, zweifarbiger Anstrich ausgeführt. Die Eingangstür stammt aus der Umbauphase in den 1950er-Jahren - Anstrichschäden, einzelne schreinermäßige Reparaturen erforderlich.
- Die Durchfahrt ist mit zweiflügeligem Stahltor mit Sprossenteilung und Stahlblechfüllungen, eingebaute Schlupftür, zweifarbiger Anstrich versehen. – Es sind einzelne Blechschäden und Anstrichschäden festzustellen. Der Schließmechanismus ist nicht funktionstüchtig.

Tor zu der Turnhalle im Erdgeschoss

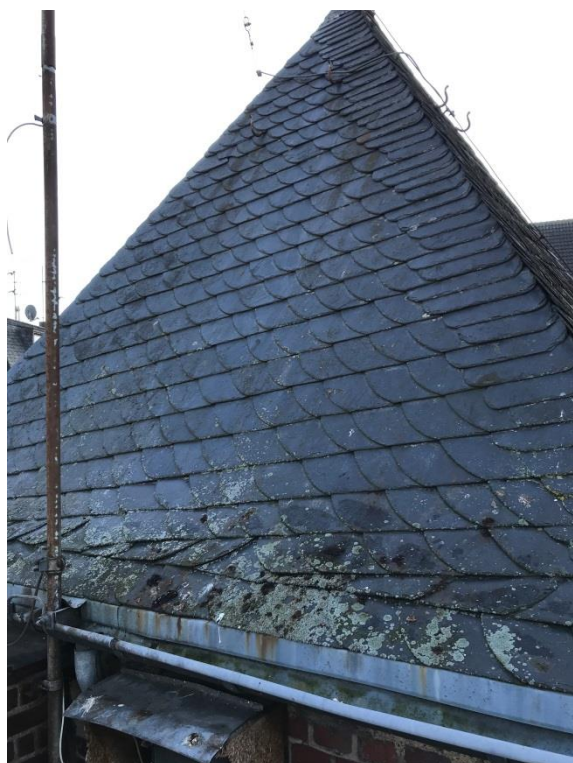
Schieferdach Treppenturm

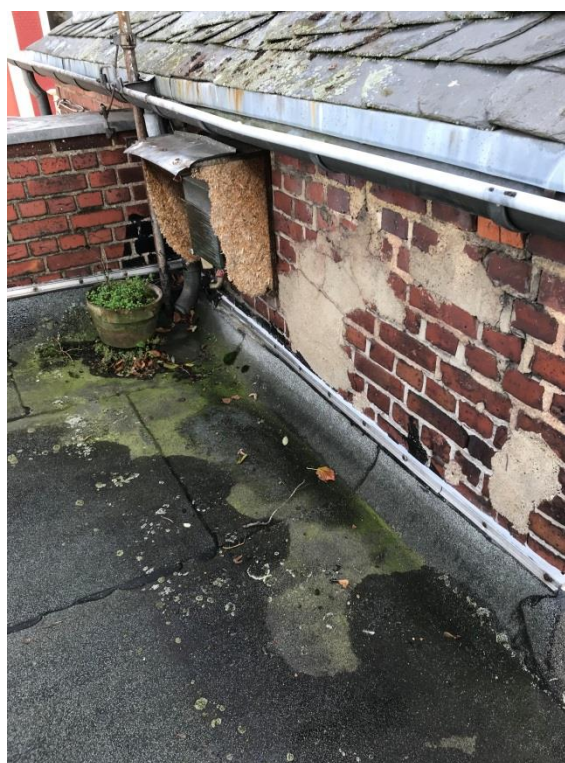
Anschluss Treppenturm / Flachdach

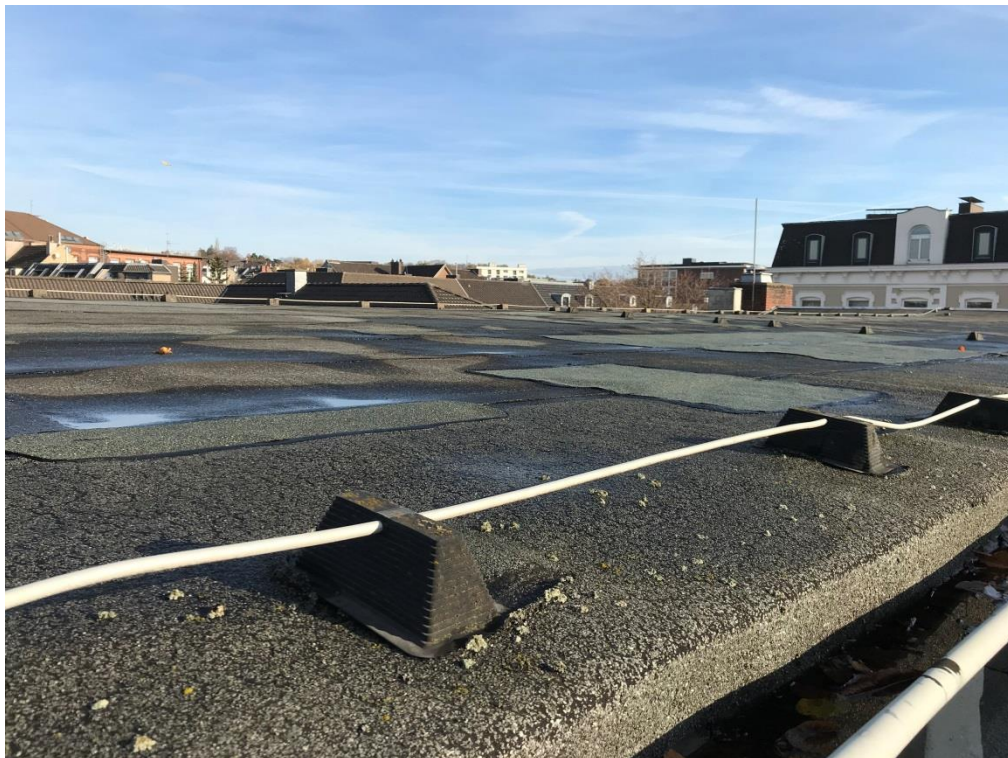
Auf dem Hauptdach sind zum Teil erhebliche Blasenbildung, fehlende bzw. ungenügende Wärmedämmung, mangelhafte Dachanschlüsse an aufgehende Bauteile und Glasbausteinfelder, zum Teil schadhafte Entwässerung, mangelhafte Dachaufbauten für Abluftanlagen und Abgasschornsteine festzustellen.

Flachdach Turnhalle

- Abbruch der schadstoffbelasteten Bauteilen;
- Erneuerung aller Flachdacheindeckungen inklusive Einbau von Wärmedämmung (ca. 22cm mit 0,035 W/mK gemäß Aachener Standard);
- Verkleidung der Wand oberhalb der tiefer liegenden Flachdachs der Umkleieräume mit Faserzementplatten inklusive Wärmedämmung;
- Erneuerung der Blitzschutzanlage;
- Einbau von 3 Lichtkuppeln im Bereich der Umkleieräume, inkl. der notwendigen Dachanschlüsse;
- Erneuerung aller Ablufteinrichtungen auf den Flachdächern.

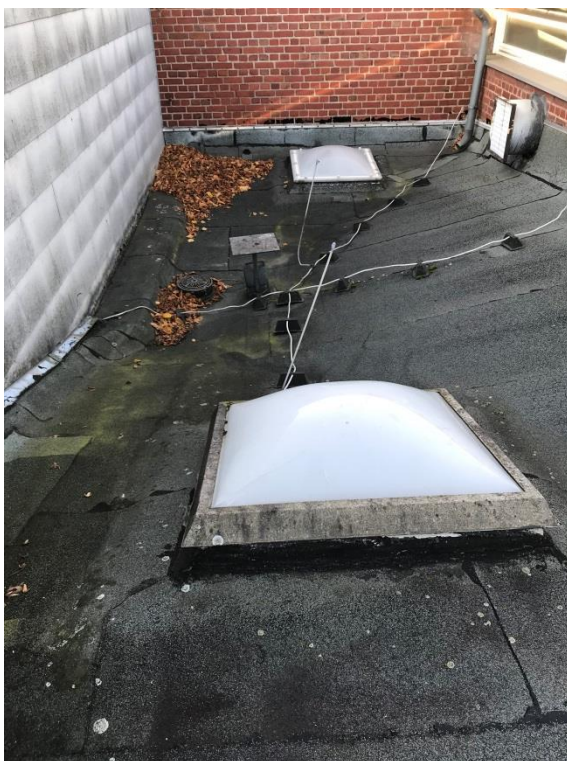
Oberlichter Flachdach Nebenräume

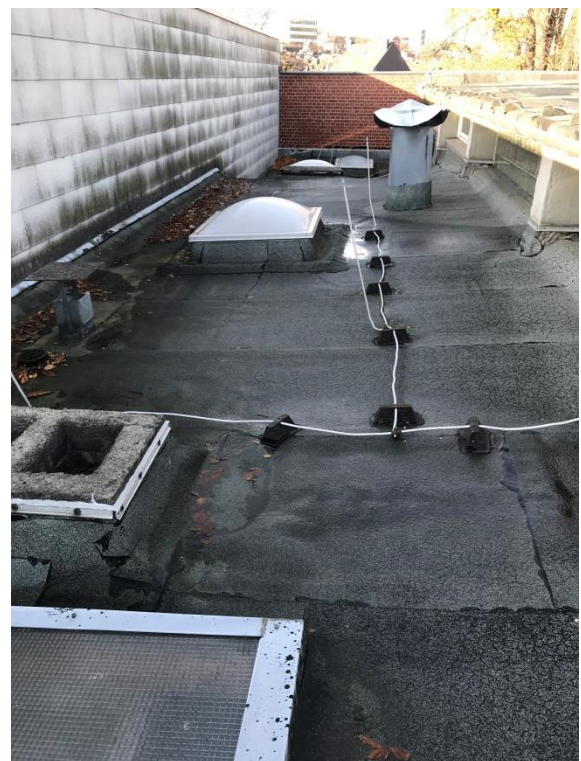
Dachanschlüsse Flachdach Turnhalle / Nebenräume

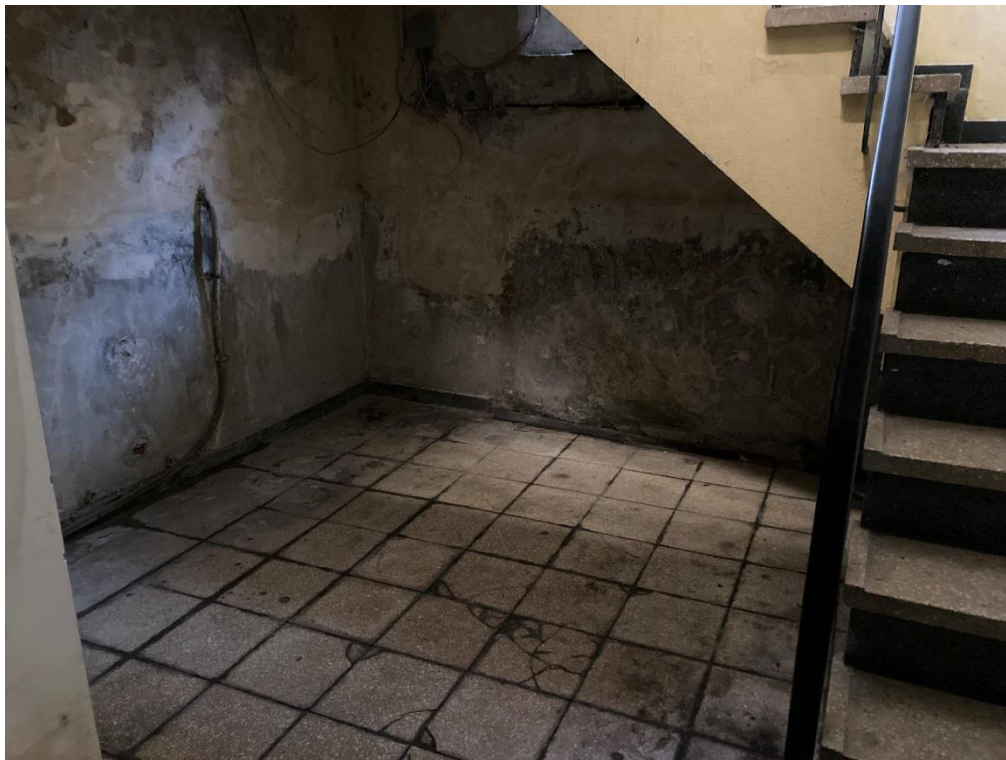
In den erdberührenden Bereichen ist eine Durchfeuchtung der Ziegelsteinaußenwände. Besonders deutlich ist diese bei dem Außenmauerwerk im Treppenhausbereich sichtbar. Ggf. ist an der Stelle die Durchfeuchtung auf eine Undichtigkeit des Regenfallrohres draußen zurückzuführen. Zudem sind mangelhafter Wärmeschutz der Kellerdecken sowie mangelhafter Brandschutz der Tragsysteme der Kellerdecke zu erkennen. Die erneuerungsbedürftigen Kellerfenster lassen sich teilweise nicht mehr schließen.

Außenwand Treppenraum im Untergeschoss

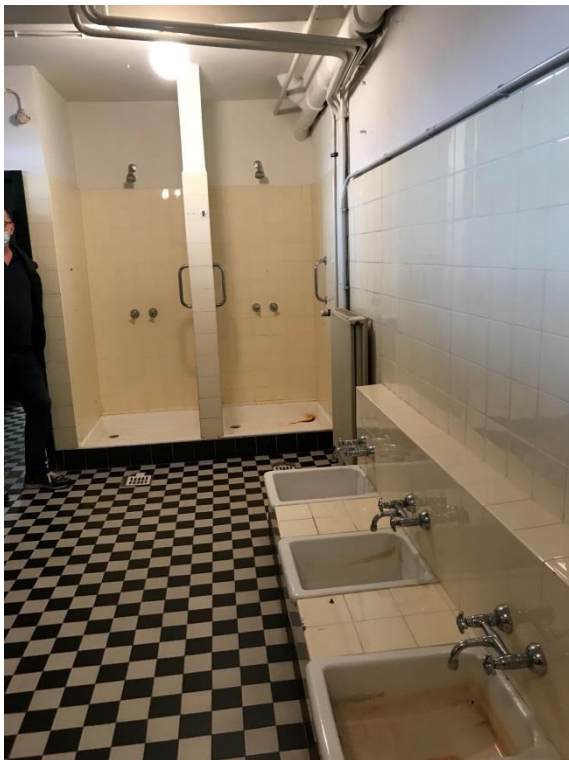
- Im Vorderhaus wurden die Sanitäranlagen, mit neuen Bodenbelägen, Innentüren, Wand- und Deckenoberflächen (Sanitärräume Herren) erneuert;
- Teilweise sind Zustände aus den 1950er-Jahren in noch nicht erneuerten Sanitärbereichen, den Hallen, den Nutzflächen im Vorderhaus (Sanitärräume Damen), mit teilweise außer Betrieb genommenen Sanitärgegenständen und Wasserschäden an den Decken festzustellen;

Sanitärbereiche Damen im Erdgeschoss

- Geänderte Grundrissaufteilung im Bereich der Nebenräume (Sanitärbereiche);
- Instandsetzungsmaßnahmen an den zu erhaltenden Bodenbelägen im Eingangsbereich;

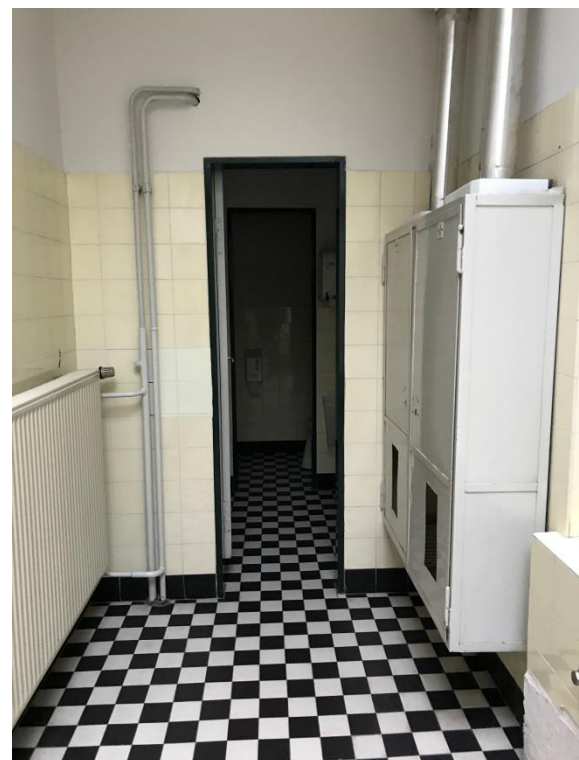
Sanitärbereiche Damen im 2. Obergeschoss

- Geänderte Grundrissaufteilung im Bereich der Nebenräume (Damen Umkleide und Sanitärräume), zwecks Verbesserung der Eingangssituation zur Gymnastikhalle;
- Instandsetzung der Prallwände im Bereich der Heizkörper an der Außenwand;
- Herstellung eines zweiten baulichen Rettungsweges zur Gewährleistung eines nicht eingeschränkten Regelbetriebs;
- Neue Abhangdecken;
- Neue Bodenbeläge;
- Reparaturarbeiten und Renovierung aller Wand und Deckenoberflächen, im Zusammenhang mit einer Schadstoffsanierung

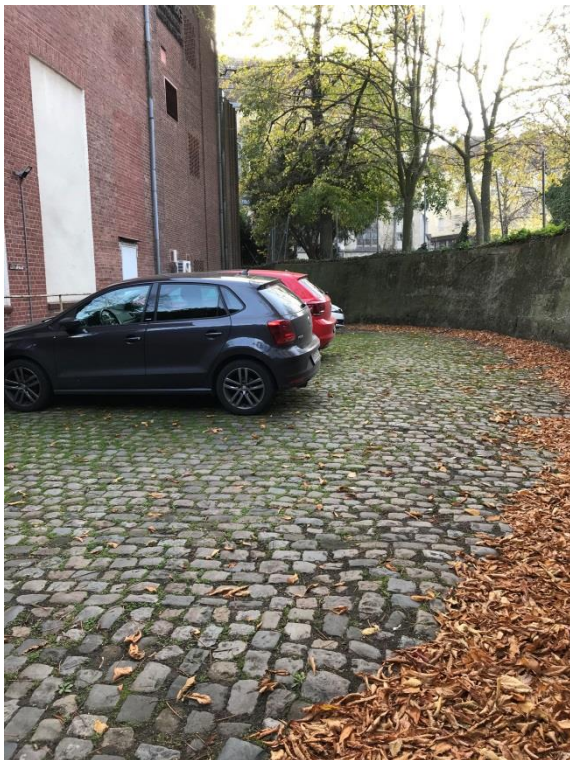
Die rückwärtige Außenanlage mit Fahrgasse und Grünflächen ist in einem ungepflegten Zustand. Es sind einzelne Schäden der Kopfsteinpflasterbefestigung sowie eine mangelhafte Absturzsicherung der Kelleraußentreppe festzustellen.

Kopfplastersteine im Bereich der Parkplätze

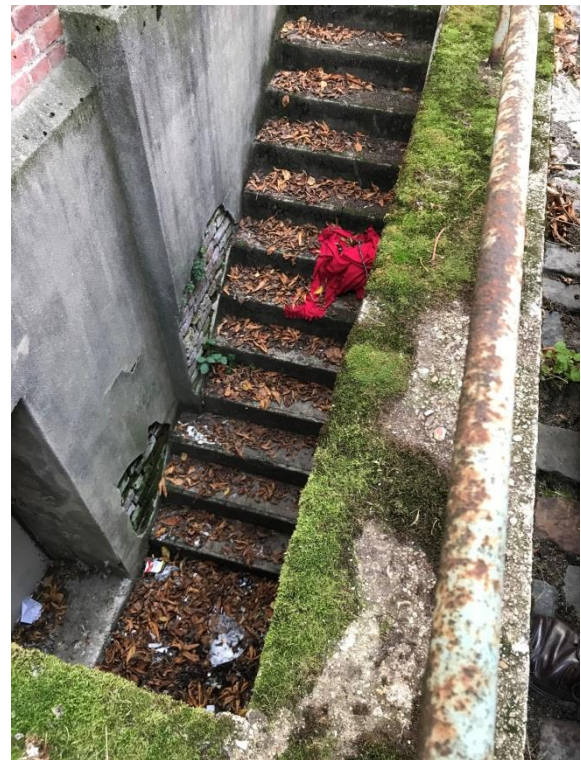
Treppenabgang / Kellertreppe

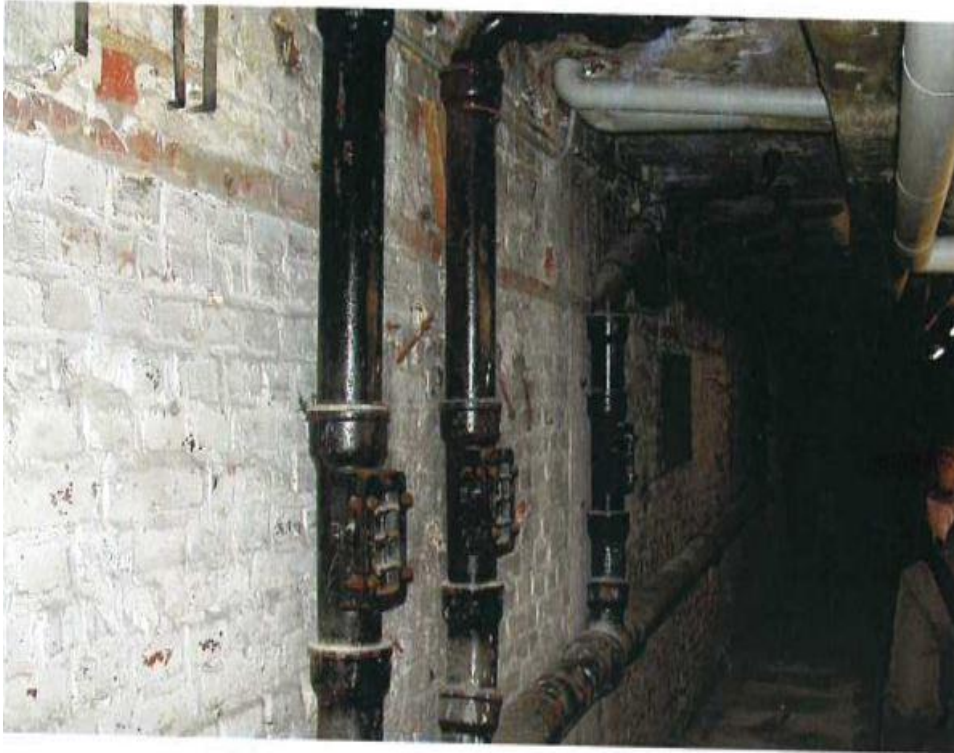
Das Leitungsnetz zur Schmutz- und Regenentwässerung (Falleitungen, Sammelleitungen und Anschlussleitungen) besteht zum Großteil aus gemufften Gussrohr im Urzustand. Entwässerungsgegenstände wurden vermutlich mit Bleirohren angeschlossen, im nachinstallierten Bereich wurde SML-Rohr verwendet. Zum Teil wurden innenliegende Regenfalleitungen eingesetzt, die vermutlich nicht oder nur mangelhaft isoliert sind.

Alte Gussrohrenentwässerungsleitungen

Anschlussleitungen) ist auf Grund des schlechten Zustands abgängig und im betrachteten Bereich komplett zu erneuern. Bodenabläufe im Bereich der Sanitäranlagen sind abgängig und zu erneuern. Der bauliche Brandschutz ist bei neuen Durchbrüchen einzuhalten und bei alten Durchbrüchen zu ertüchtigen. Die Pumpe der Kleinhebeanlage des Kellerabganges ist auszutauschen und durch eine Pumpe mit Schalt- und Alarmgerät zu ersetzen und auf die DDC aufzuschalten.

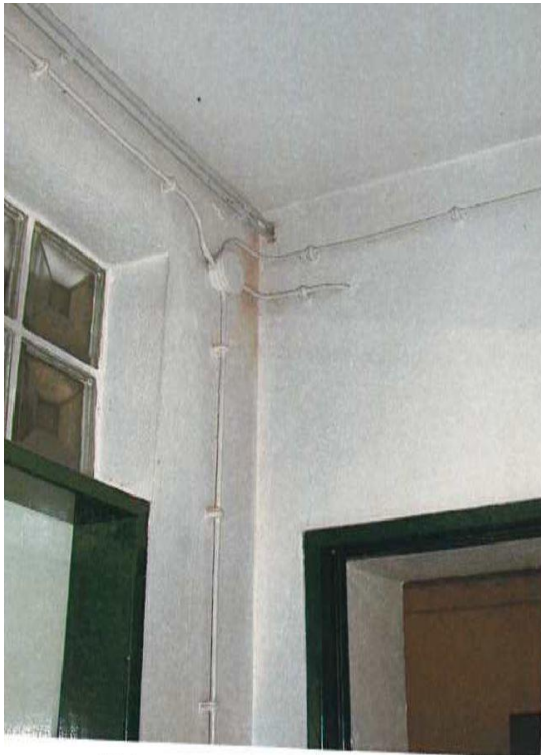
Die Elektroinstallation ist teilweise defekt und entspricht nicht den aktuellen Vorschriften. Ein Teil des Schalter- und Steckmaterials ist defekt oder veraltet. Teilbereiche der Leitungen liegen auf Putz.

Kabelverlegung auf Putz

Die Elektroinstallation ist zu ertüchtigen. Die elektrischen Einrichtungen sind auf Funktionssicherheit und Berührungsschutz zu überprüfen und zu erneuern. Kabel sind fachgerecht zu verlegen. Beschädigte Schalt- und Steckgeräte sind zu erneuern, veraltetes Schaltmaterial ist auszutauschen. Der innere Blitzschutz ist nachzurüsten.
