<b>Vorlage</b>  Federführende Dienststelle: Fachbereich Stadtentwicklung und Verkehrsanlagen Beteiligte Dienststelle/n:	Vorlage-Nr: FB 61/1010/WP17 Status: öffentlich AZ: Datum: 01.08.2018 Verfasser: Dez. III / FB 61/400												
<b>Bericht über die Maßnahmen der dritten Sitzung der Unfallkommission zu den Unfalloffhäufungsstellen für das Jahr 2017</b>													
<b>Beratungsfolge:</b>

Am 21.06.2018 hat die dritte anlassbezogene Sitzung der Unfallkommission für das Jahr 2017 stattgefunden. Die Polizei hat im Vorfeld der Sitzung entsprechend dem Runderlass grundsätzliche Unfallhäufungsstellen festgelegt.

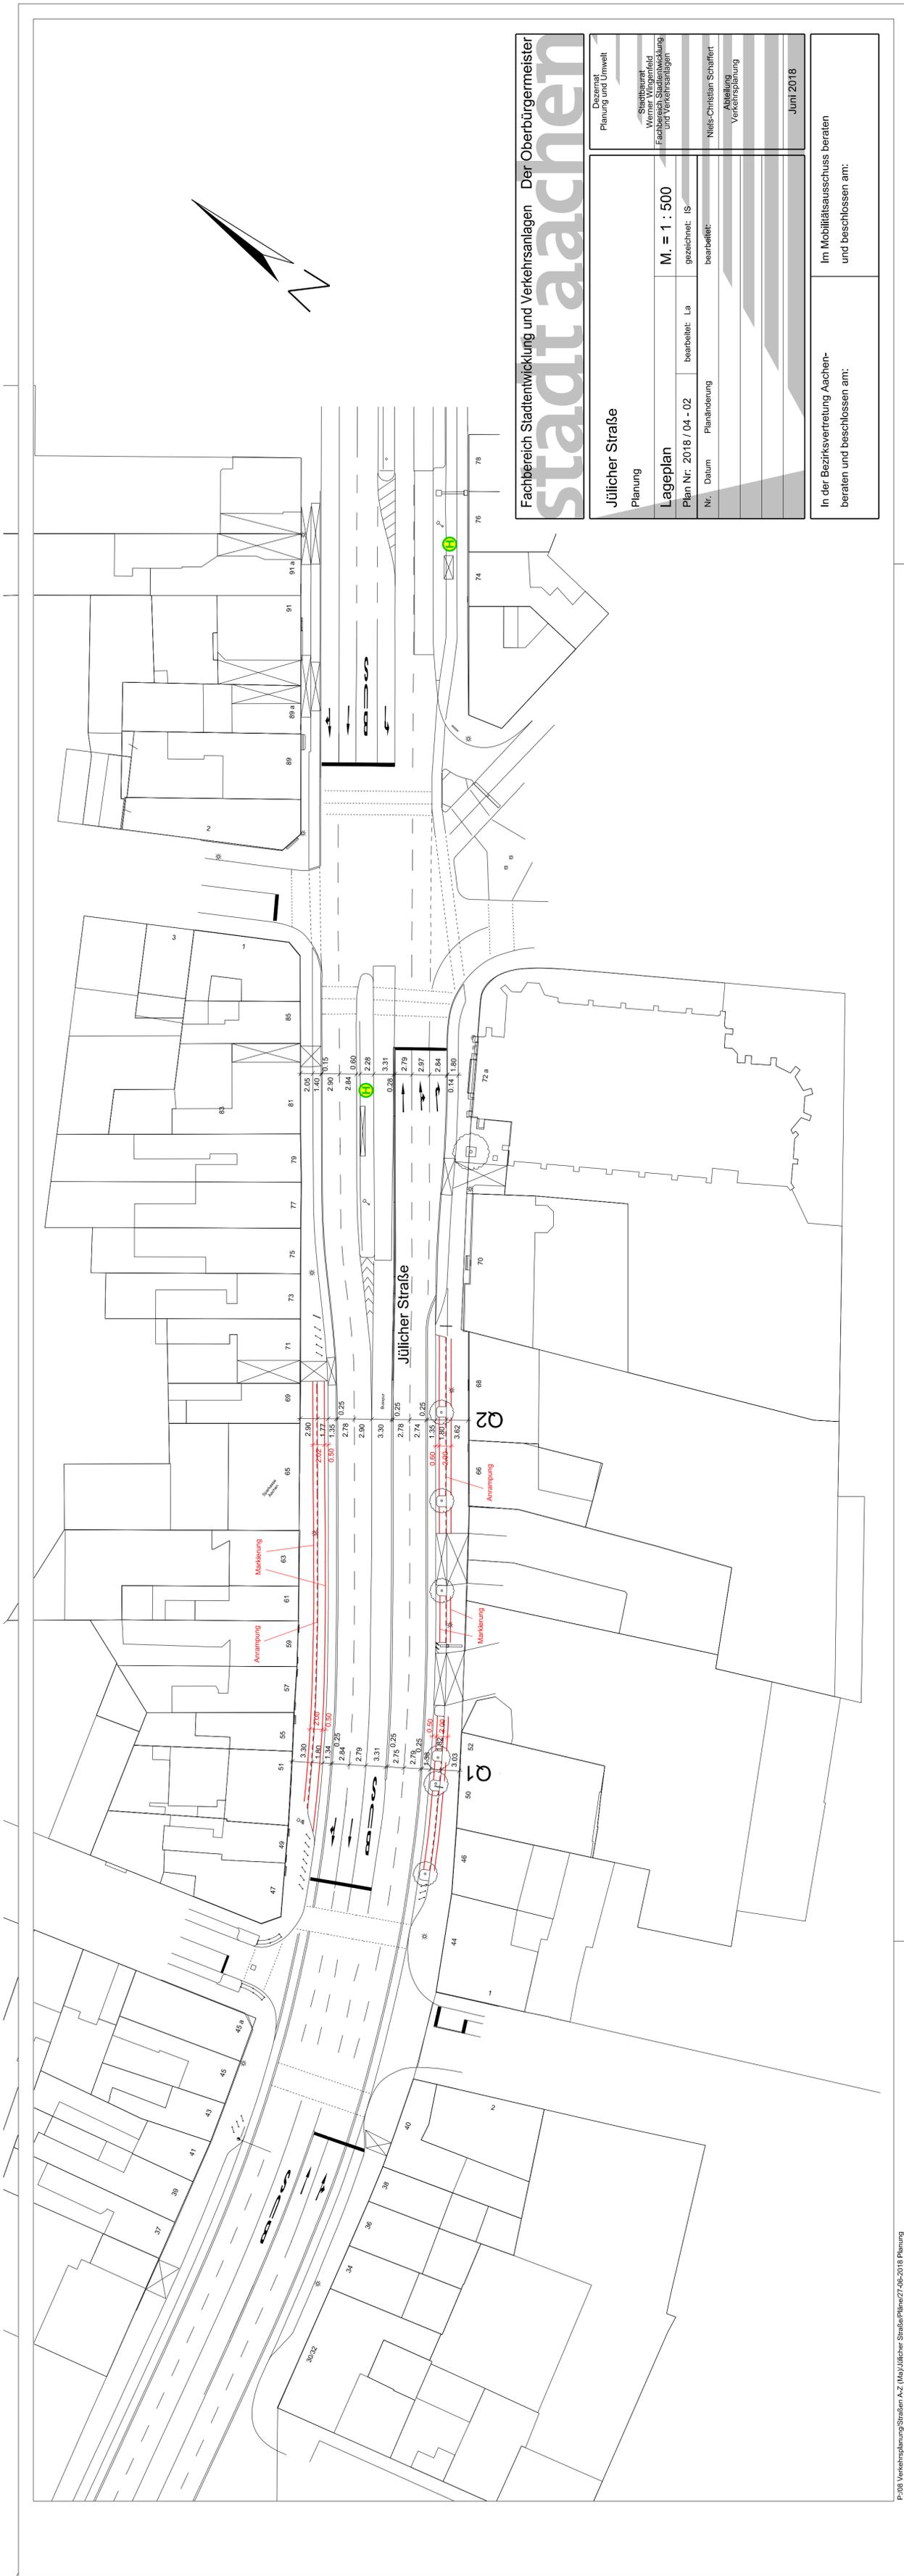
Markierungsplan der Jülicher Straße

Die Unfälle sind hauptsächlich zwischen Radfahrern und sich öffnenden Autotüren geparkter PKW entstanden, weil sowohl die Breite der beidseitigen Parkstreifen mit 1,80m als auch die Breite der beidseitigen Radfahrstreifen mit 1,34m bzw. 1,38m unter den geltenden Mindestwerten liegen. Die Verwaltung stellt einen Markierungsvorschlag vor, in dem auf den 3,00m breiten Gehwegen jeweils ein Streifen von 0,70m zum aufgeschulterten Parken abmarkiert werden soll. Gleichzeitig wird im vorhandenen baulichen Parkstreifen 0,50m vom Radwegrand entfernt eine weitere Markierung aufgetragen, um als Sofortmaßnahme den Gehweg auf 2,30m einzuengen, einen 2,00m breiten Parkstreifen als aufgeschultertes Parken und einen 0,50m breiten Sicherheitstrennstreifen zum Radfahrstreifen hin zu schaffen. Innerhalb der Fahrstreifen wären auch noch geringfügige Breitenveränderungen denkbar, lassen sich aber auf die aktuell sehr schlechte Fahrbahndecke kaum aufbringen. Da für 2019 ohnehin eine komplette Deckenerneuerung der Jülicher Straße in diesem Bereich durch den Aachener Stadtbetrieb geplant ist, sind die neuen Querschnitte dann auf die neue Decke aufzutragen.

Die Unfallkommission beschließt die Weiterverfolgung der vorgestellten Markierungsänderungen in den Nebenanlagen und deren möglichst baldige Umsetzung. Sollte die Polizei auch zwischen

Passstraße und Robensstraße vergleichbare Unfälle aktenkundig haben, sind diese Ummarkierungen auch dort vorzunehmen.
