Sanierung und Umnutzung der alten Turnhalle der Marktschule

Vorstellung der Maßnahme in der Sitzung der BV Brand 24.06.2020

Analyse von Holzschäden und Sanierungsbegleitung

Labor und Sachverständigenbüro Dipl. Biologe Wolfgang Heinen, Lousbergstraße 9, 52072 Aachen
Objekt: Marktschule Aachen Brand, Marktstraße 25

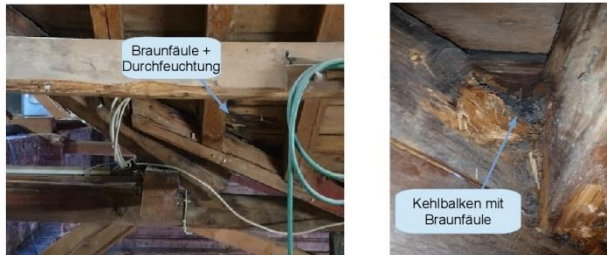
Abb. 17 - 18: Braunfäule (Kehlbalken) und Durchfeuchtung der Dachschalung (Achsen III-IV / E-G) im Bereich des Treppenaufgangs.

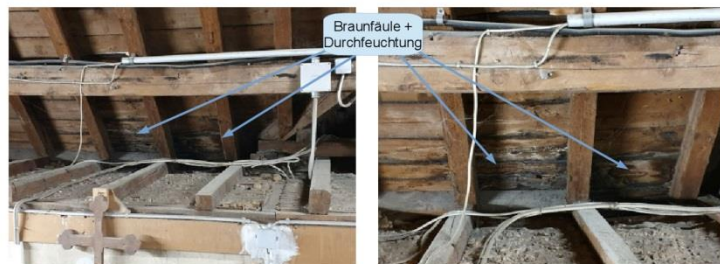
Abb. 19 - 20: Durchfeuchtung mit Braun- und Moderfäule sowohl der Pfette als auch der Dachschalung (Achsen II-III / E-G) im Bereich des Treppenaufgangs. Die Pfette hängt aufgrund der Holzfäuleschäden deutlich durch. Sie ist mitsamt Schalung und vermutlich auch den Sparren in dem Bereich auszutauschen.

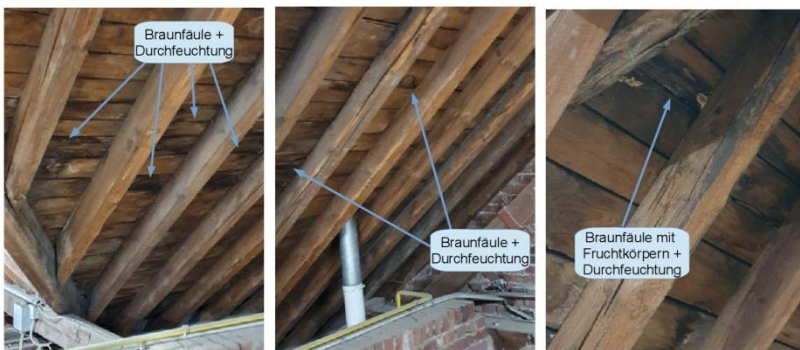
Abb. 21 - 23: Braunfäule teilweise bereits mit Fruchtkörpern (*Antrodia* sp. Braunfäuletrameete synonym Weißer Porenschwamm) und Durchfeuchtung der Dachschalung (Achsen II-III / D-E) im Bereich neben dem Treppenaufgang.

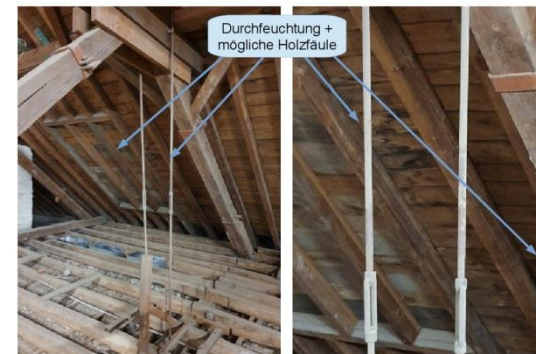
Die Schalung des Dachstuhls wies im Bereich der Achsen II-VII / A-C und hier insbesondere im Bereich der Achsen A-B deutliche Merkmale einer Durchfeuchtung auf. Dazu wurde seitens der Fa. Starmanns bereits festgestellt, dass die Fußpfette in der Achse II-IV / A verdreht ist und die Aufschieblinge in diesem Bereich faul sind. Des Weiteren hatte in diesem Bereich nach Angaben der Fa. Starmanns eine Ertüchtigung der Aufschieblinge ohne Gesundheitschnitte stattgefunden. Darüber hinaus wurden deutliche Hinweise darauf festgestellt, dass der Dachstuhl hier „geschoben“ hat (vergl. Bestandsaufnahme der Fa. Starmanns vom 18.04.2018).

Abb. 24 - 25: Durchfeuchtung der Sparren und Dachschalung (Achsen II-III / A-B) mit möglicher Holzfäule insbesondere auf der Außenseite zwischen Bitumenbahnen und Dachschalung (Bild 25 Ausschnitt aus Bild 24).

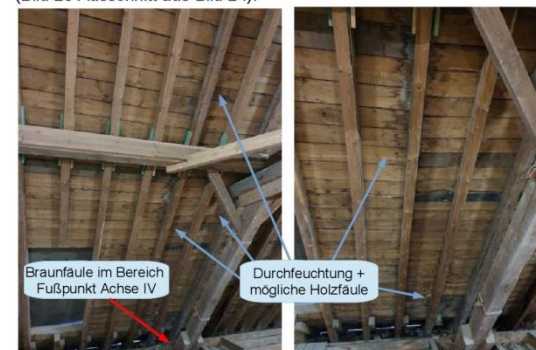
Abb. 26 - 27: Durchfeuchtung der Sparren und Dachschalung (Achsen III-IV / A-C) mit möglicher Holzfäule insbesondere auf der Außenseite zwischen Bitumenbahnen und Dachschalung, Fußpunkt Achse IV lt. Starmanns mit Braunfäule (Bild 27 Ausschnitt aus Bild 26).
