Vorlage		Vorlage-Nr:	FB 36/0365/WP17
Federführende Dienststelle:		Status:	öffentlich
Fachbereich Umwelt		AZ:	
Beteiligte Dienststelle/n:		Datum:	26.04.2019
		Verfasser:	36/200
Sanierung und Neubepflanzung der Baumstandorte in der Hermannstraße			
Beratungsfolge:			
Datum	Gremium	Zuständigkeit	
15.05.2019	Bezirksvertretung Aachen-Mitte	Entscheidung

Beschlussvorschlag:

Die Bezirksvertretung Aachen-Mitte nimmt den Bericht der Verwaltung zustimmend zur Kenntnis und beschließt die Fällung von 14 Robinien in der Hermannstraße und die Anlage von 14 neuen, optimierten Baumstandorten im Rahmen der anstehenden Kanal- und Leitungsverlegungsarbeiten der Regionetz GmbH Aachen.

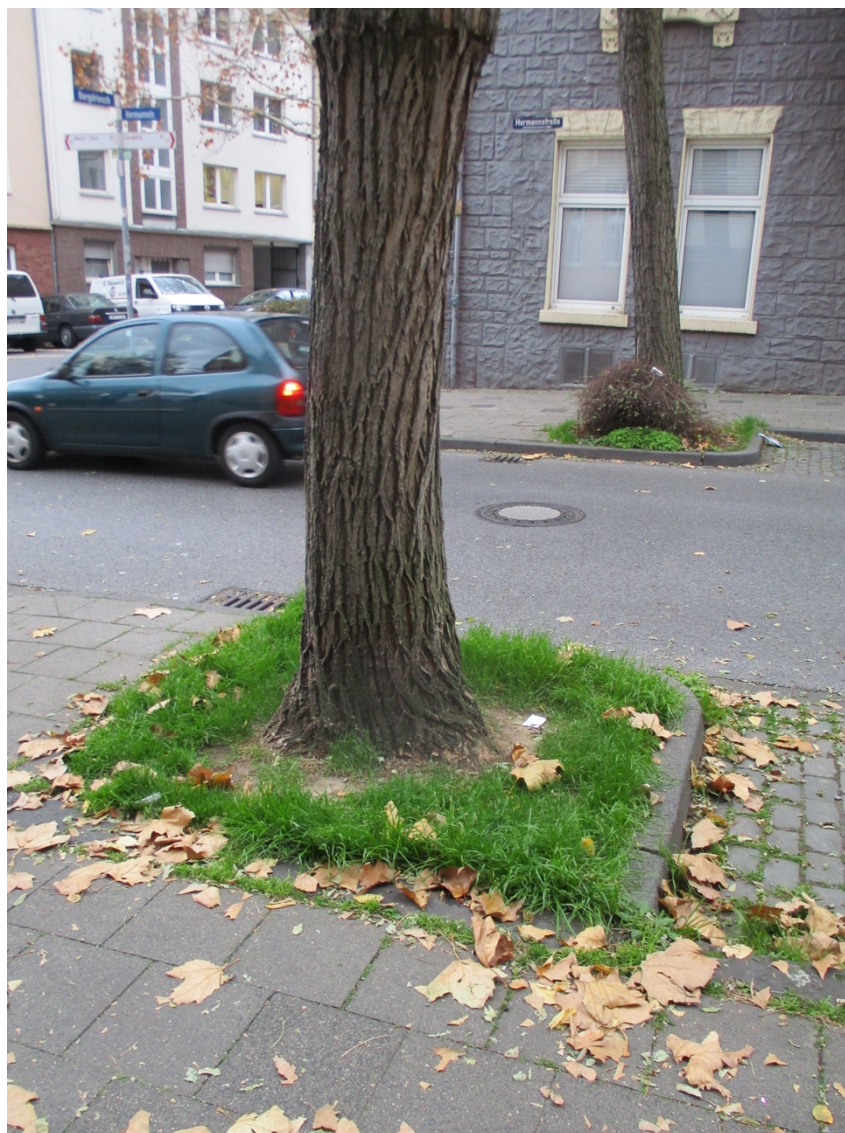
Die Bäume wurden damals in extrem kleine Baumscheiben gepflanzt, was sich nun zunehmend nachteilig auf die Standsicherheit der Robinien auswirken kann. Aus fachlicher Sicht ist davon auszugehen, dass die Baumwurzeln über die kleinen Baumscheiben hinaus auch befestigte Verkehrsflächen erschließen. Daher sind infolge des Wurzelzuwachses zukünftig im Asphaltbelag der Straße und im Pflasterbelag der Parkplätze sowie im Gehwegbereich Schäden zu erwarten.

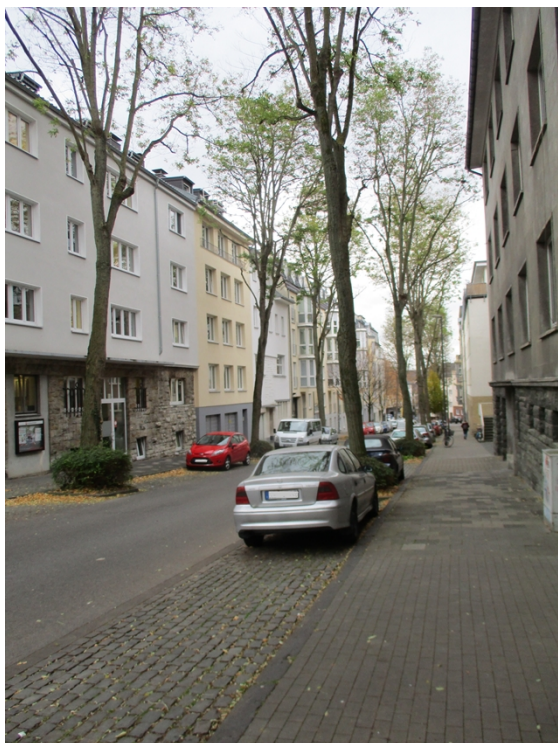
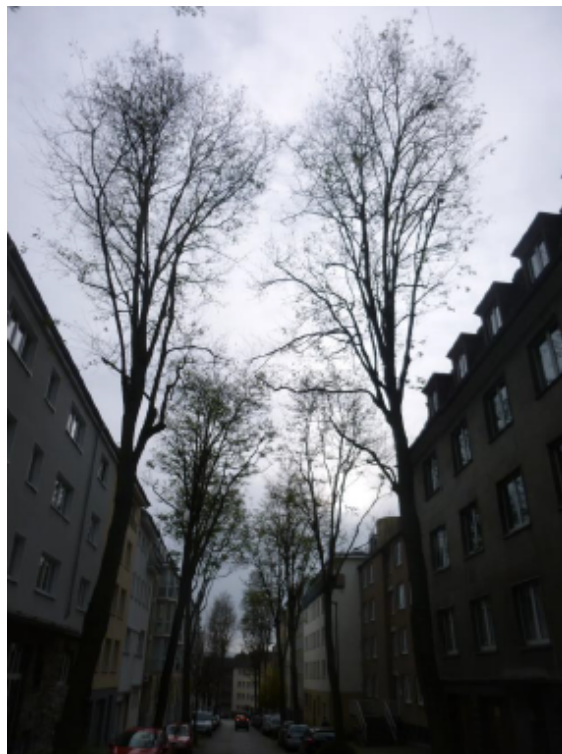
Die zuvor geschilderte, beeinträchtigte Bruchsicherheit fand in der Vergangenheit im Rahmen der regelmäßigen Baumpflege (unter dem Aspekt der Verkehrssicherheit) ausreichend Berücksichtigung. Aus Gründen der Verkehrssicherheit wurde der überwiegende Teil der vorhandenen Robinien im Kronenbereich gekappt (Reduzierung der Baumhöhe) um somit die Windangriffsfläche zu minimieren. Ferner wurden bei einem großen Teil der Bäume die zu den Häuserzeilen sowie in Richtung Straßenkörper ragende Äste teilweise in erheblichem Umfang eingekürzt. Aufgrund der durchgeführten Schnittmaßnahmen wurde der für die Robinie arttypische Kronenaufbau verändert. Im Bereich der besagten Kappstellen entwickelte sich ein zum Teil stangenholzartiger Neuaustrieb, der einer erneuten Kronenkappung bedarf.

Derart immer wieder kehrende und kostenintensive Schnittmaßnahmen wirken sich u.a. auch nachteilig auf die Vitalität sowie Lebenserwartung der Bäume aus. Ferner besteht die Gefahr, dass über die Schnittflächen die Bäume mit baumschädigenden Schaderregern (Pilze, Bakterien, Viren) befallen werden, was zusätzlich zu einer Schwächung der Bäume führt. Bereits heute weisen zahlreiche Robinien im Stammkopfbereich druckzwieselartige Ansätze auf, was aus Sicht der Baumstatik eine statische Schwachstelle bedeutet und es unter Wind- und Sturmeinwirkung zum Ausbruch von Ästen kommt.

Unter Abwägung aller bislang bekannten Belange und um zukünftig im Bereich der Hermannstraße einen optimalen Baumbestand mit ausreichenden, durchwurzeltbaren Bodenstandräumen zu erhalten, wird aus Gründen des Natur- und Umweltschutzes ein Austausch der betroffenen Robinien mit standortgerechten Bäumen und Herstellung optimaler Bodenstandräume als sinnvoll angesehen.
