<b>Vorlage</b>		Vorlage-Nr:	FB 23/0608/WP17
Federführende Dienststelle: Fachbereich Immobilienmanagement		Status:	öffentlich
Beteiligte Dienststelle/n: Dezernat II		AZ:	
Fachbereich Finanzsteuerung		Datum:	21.11.2019
		Verfasser:	FB 23/49
<b>Sanierungsmaßnahme Malmedyer Str. 25 in Aachen</b>			
<b>Beratungsfolge:</b>			
<b>Datum</b>	<b>Gremium</b>	<b>Zuständigkeit</b>	
03.12.2019	Wohnungs- und Liegenschaftsausschuss	Entscheidung

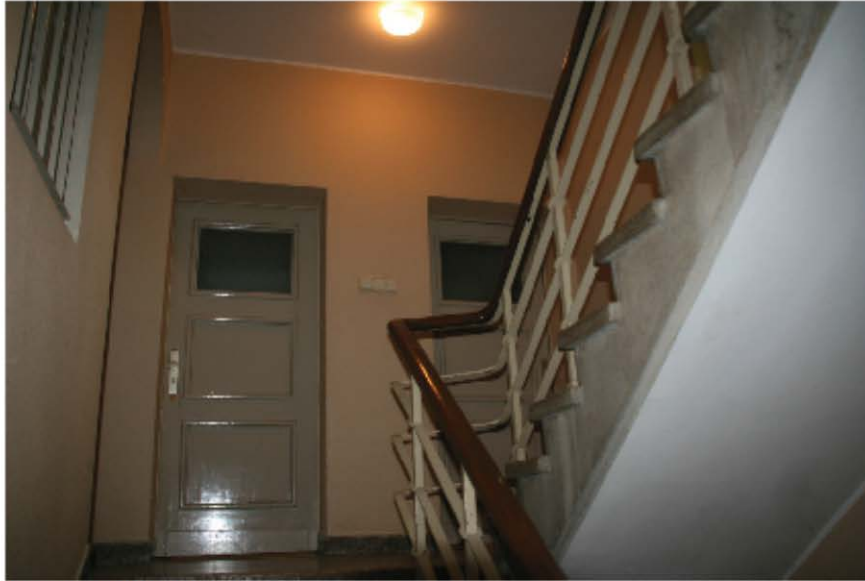
Treppenhaus mit Wohnungseingangstür

Im Treppenhaus wird das vorhandene Treppengeländer mit zusätzlichen Horizontalstäben versehen; die Stahlgeländer sowie die Holzhandläufe erhalten einen neuen Anstrich, die Terrazzo-Beläge und die Tritt- und Setzstufen werden instand gesetzt. Auch hier werden Wand- und Deckenoberflächen beigeputzt und angestrichen.

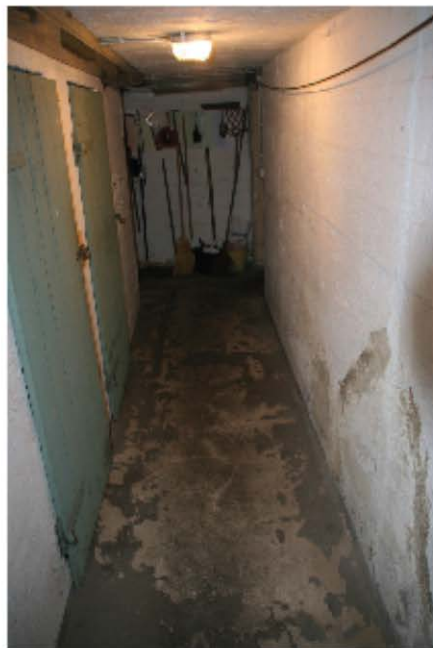
Kellerflur

Der Keller muss entrümpelt werden, die schadhafte Kellerfenster sowie die Innentüren erneuert; der Estrich erneuert und wird wie die Wandoberflächen auch, neu gestrichen.

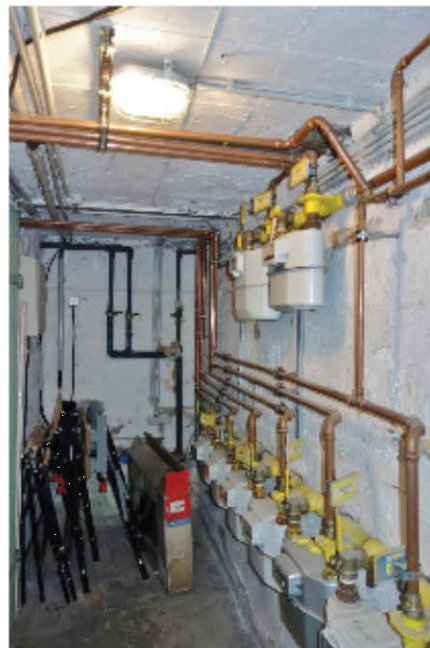
Die Wohnungen verfügen über keine zentralen Heizsysteme (mietereigene Gaseinzelöfen); die Elektroinstallationen wurden 1985 teilerneuert (Zuleitung und zum Teil Unterverteilungen), die Sanitärinstallationen wurden vermutlich in 1950er/1960er Jahren erneuert.

Keller Gaszählerplatz/Hausanschluss

Die kompletten Gasinstallationen zu den einzelnen Wohnungen werden demontiert.

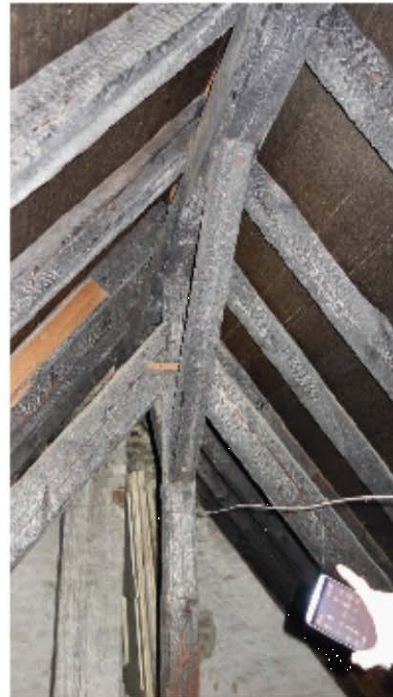
Über dem Dachgeschoß befindet sich ein Spitzboden mit ca. 2,50 m Höhe unter der Firstkonstruktion. In größeren Bereichen dieses Spitzbodens ist die Dachkonstruktion durch einen Brand erheblich geschädigt. Diese Schäden wurden im Rahmen der Erneuerung der Dacheindeckung (vermutlich nach dem Brand) nicht fachgerecht saniert. Somit ist die Dachkonstruktion oberhalb der Mittelpfetten/ Kehlbalkenlage zu erneuern.

Spitzboden/Speicher mit Brandschaden Tragwerk

Im Außenbereich wird die Dachkonstruktion und Dacheindeckung im Bereich des Spitzbodens bis zur Mittelpfette abgebrochen und unter Beachtung der Dacherhöhung erneuert.

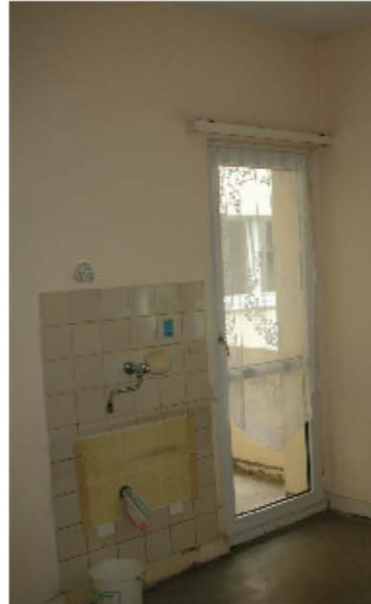
Kücheninstallation

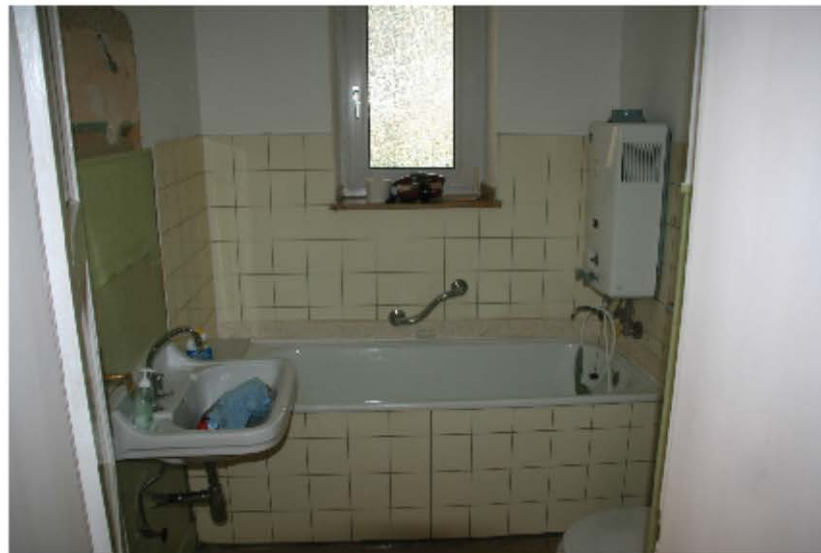
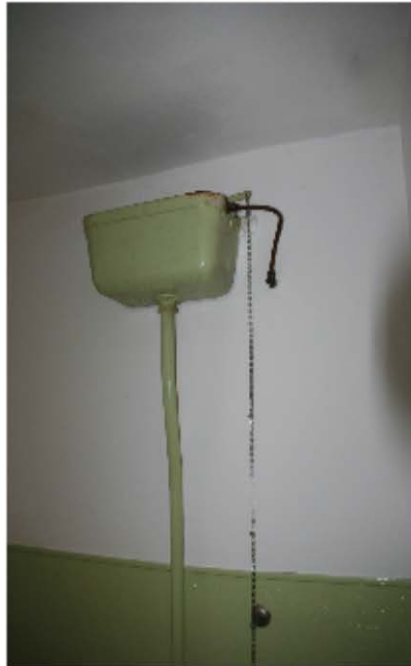
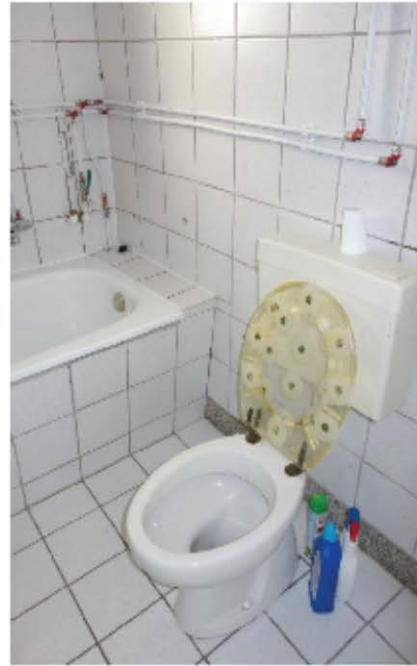
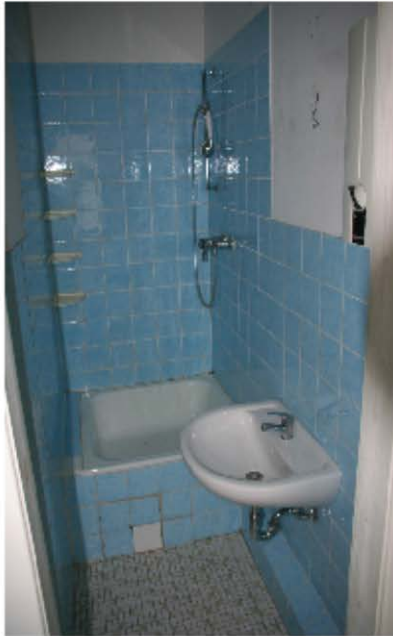
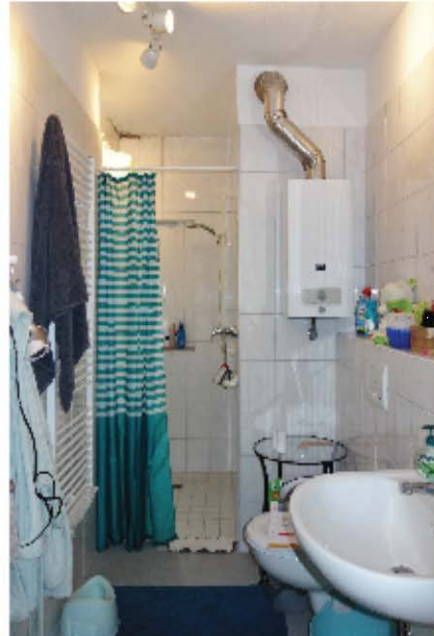
Bad

Alle Bäder werden, teils durch Grundrissanpassung, neu gestaltet. Sie erhalten neue Einrichtungsgegenstände, barrierefreie Duschanlagen und werden an Wänden und Böden gefliest.
