Vorlage		Vorlage-Nr:	E 18/0217/WP17
Federführende Dienststelle: Aachener Stadtbetrieb		Status:	öffentlich
Beteiligte Dienststelle/n:		AZ:	
		Datum:	16.01.2020
		Verfasser:	
Pappelfällungen Sportplatz Wolferskaul und Kompensationsmaßnahmen			
Beratungsfolge:			
Datum	Gremium	Zuständigkeit	
05.02.2020	Bezirksvertretung Aachen-Brand	Kenntnisnahme	
11.02.2020	Ausschuss für Umwelt und Klimaschutz	Kenntnisnahme

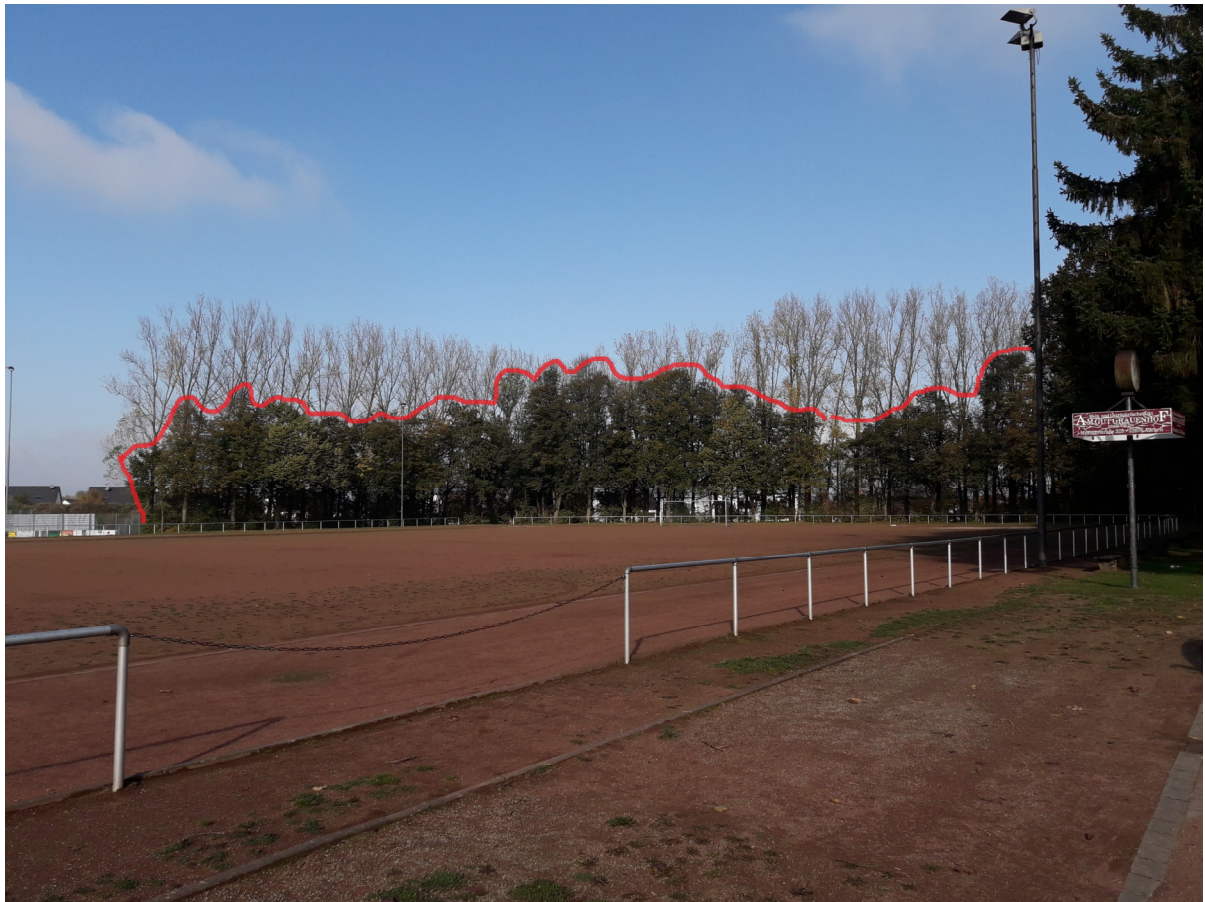
Abb. 2, Ansicht Sportplatz, Pappeln ragen aus dem eigentlichen Saum heraus

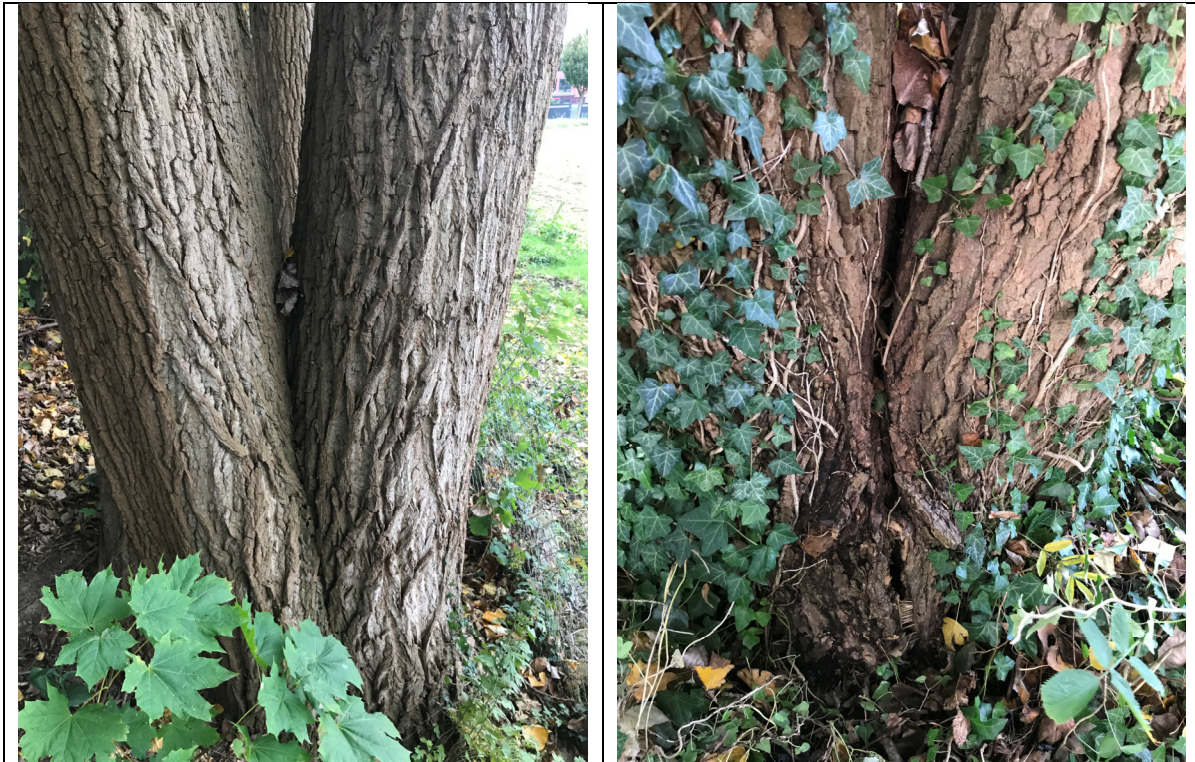
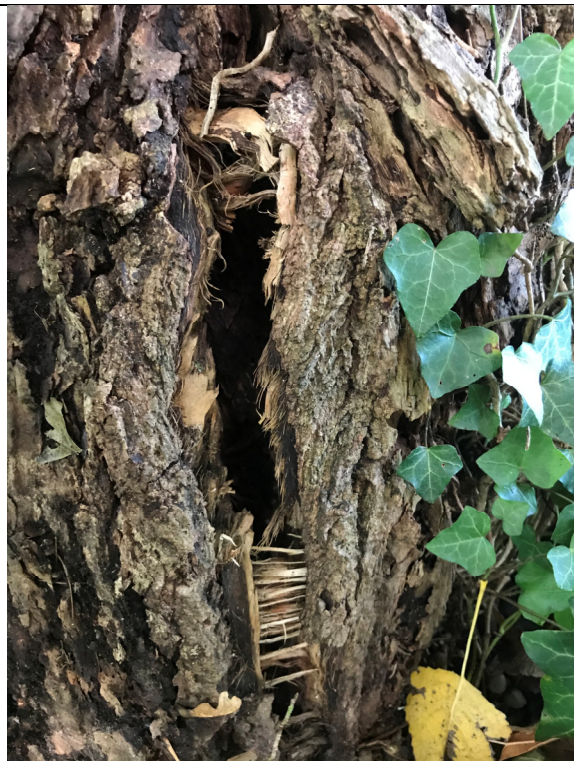
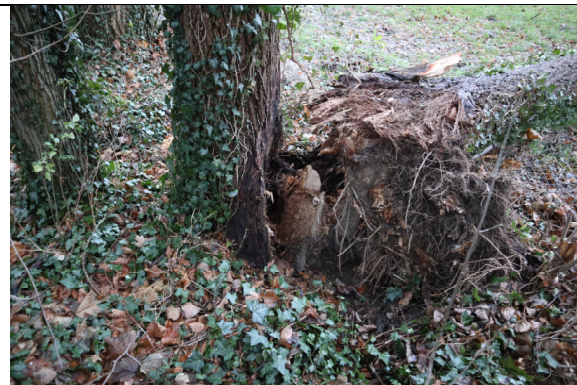
Abb. 4, Druckzwiesel/Zwieselriss

Das Dickenwachstum der Bäume führt durch den jährlichen Zuwachs bei V-förmig ausgebildeten Zwieseln zu einem immer höheren Druck auf der Innenseite zwischen den Stämmlingen, der zum Versagen durch Ausbruch eines der Kodominanten Stämmlinge der Pappeln führt.

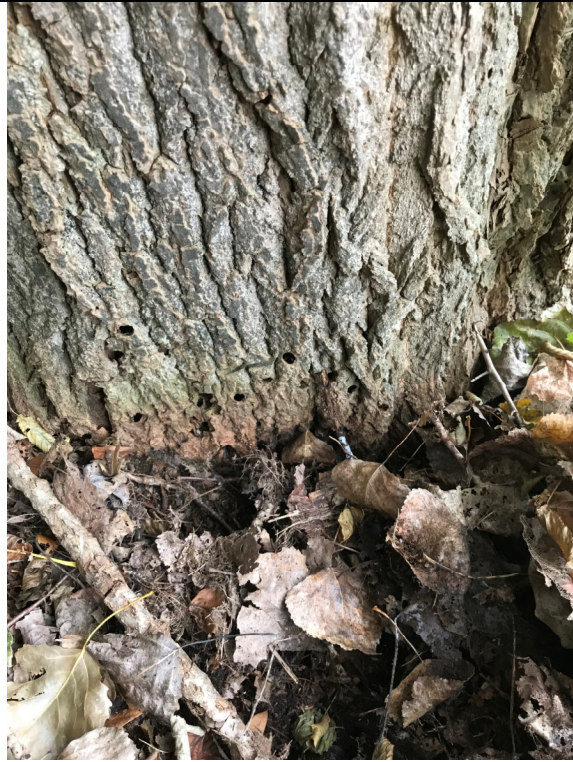
Abb. 4, Schädlingsbefall

Nicht bestimmte Bohrlöcher (Fraßgänge), ein Befall mit Bockkäfern liegt jedoch nahe. Die Fraßgänge dienen als Eintrittspforte für Pathogene aller Art, anzuführen sind hier insbesondere holzeretzende Pilze. Die sich im statisch sensiblen Bereich ausbreitende Fäule führt zu einer zunehmenden Abnahme der Standsicherheit der Pappeln.

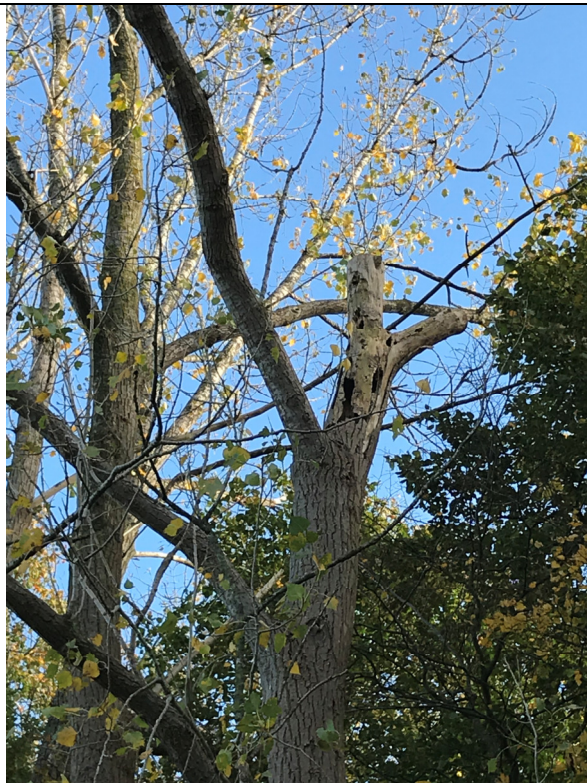
Abb. 5, Schlechte Abschottung/Vorschäden

Pappeln können sich nach einem Bruch oder auch starken Schnitt nicht sonderlich gut gegen ein Voranschreiten der eindringenden Pathogene schützen. Das sogenannte „Abschottungsverhalten“ ist bei Pappeln besonders schlecht. Die in diesem Fall absteigende Fäule führt durch Höhlung und Abbau der wichtigen „Restwandstärke“ zum Ausbruch weiterer Äste.

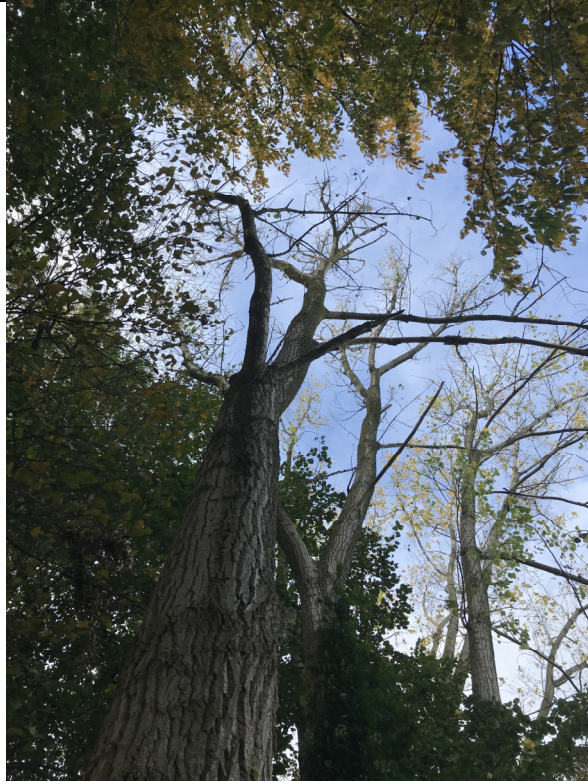
Abb. 6, Resignation/Vitalitätsverlust

Bei einigen Bäumen ist bereits eine länger anhaltende Minderung der Vitalität an der fehlenden und weiter designierenden Feingarnierung der Feinst- und Feinäste zu erkennen. Die fehlende Vitalität mindert den ausschließlich auf Wachstum und Zuwachs basierenden Schutzmechanismus erheblich. Eine Optimierung geschädigter Bereiche durch Zuwachs kann nicht mehr oder zumindest nicht mehr ausreichend stattfinden.

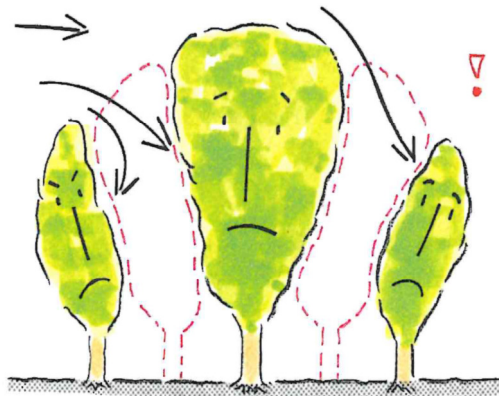
Abb. 7, Freistellung

Eine ausschließliche Entfernung der geschädigten Bäume die selbst eine Verkehrsgefährdung darstellen ist leider nicht möglich. Die Entnahme des überwiegenden Teils, der aus dem Bestand herausragenden und vorher geschlossenen Pappelreihe als Baumgruppe, stellt ein Freistellen der verbleibenden Pappeln dar. Die vorher sich gegenseitig schützenden Gruppenbäume müssen nun als Solitärbäume mit wesentlich höheren Windbelastungen als vorher fertig werden. Hier kann es dann leicht zum Dominoeffekt kommen, an dessen Ende der Verlust aller Bäume oder die Beschädigung des unterliegenden höherwertigen Bestandes oder sogar von Personen stehen kann.
