Vorlage		Vorlage-Nr: FB 61/0570/WP18
Federführende Dienststelle: FB 61 - Fachbereich Stadtentwicklung, -planung und Mobilitätsinfrastruktur		Status: öffentlich
Beteiligte Dienststelle/n:		Datum: 01.12.2022
		Verfasser/in: Dez. III / FB 61/700
Dringende Aufarbeitung/Nachbesserung am Kreisverkehr Horbacher Str./Bankerfeldstr./Vetschauer Weg -gemeinsamer Antrag der BV-Fraktionen vom 5.2.2022, lfd. Nr. 32 -Antrag der SDP-BF vom 7.10.2021, lfd. Nr. 24		
Ziele:		
Beratungsfolge:		
Datum	Gremium	Zuständigkeit
07.12.2022	Bezirksvertretung Aachen-Richterich	Entscheidung

G U T A C H T E N

Bauvorhaben: Kreisverkehr Horbacher Straße, 52072 Aachen

Gegenstand: Erschütterungsmessung
DIN 4150, Teil 3 + Teil 2

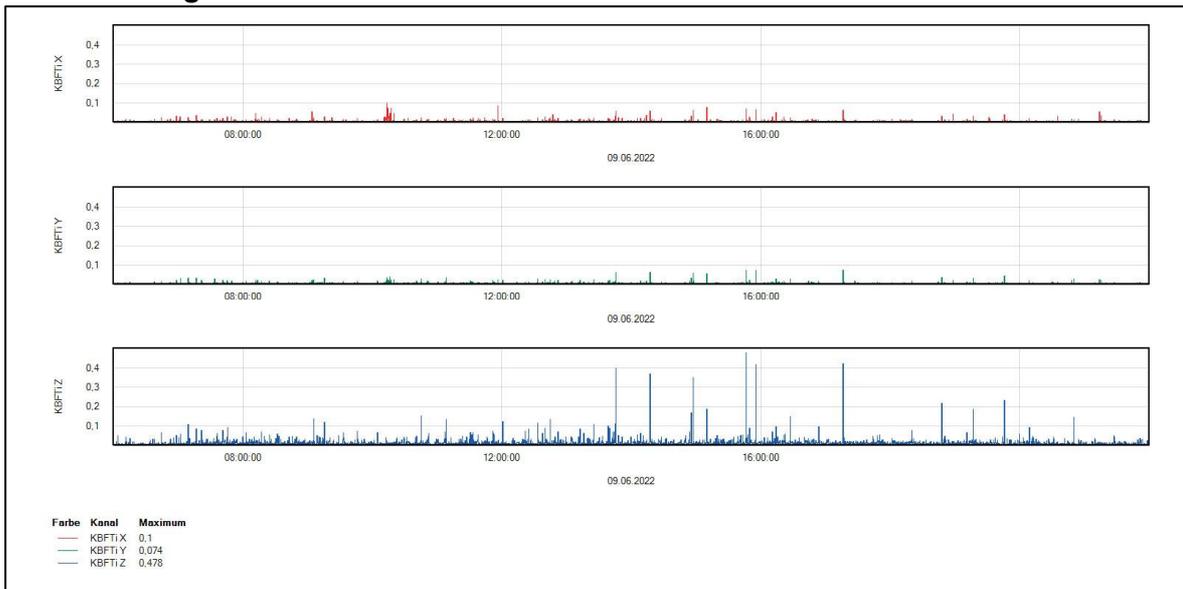
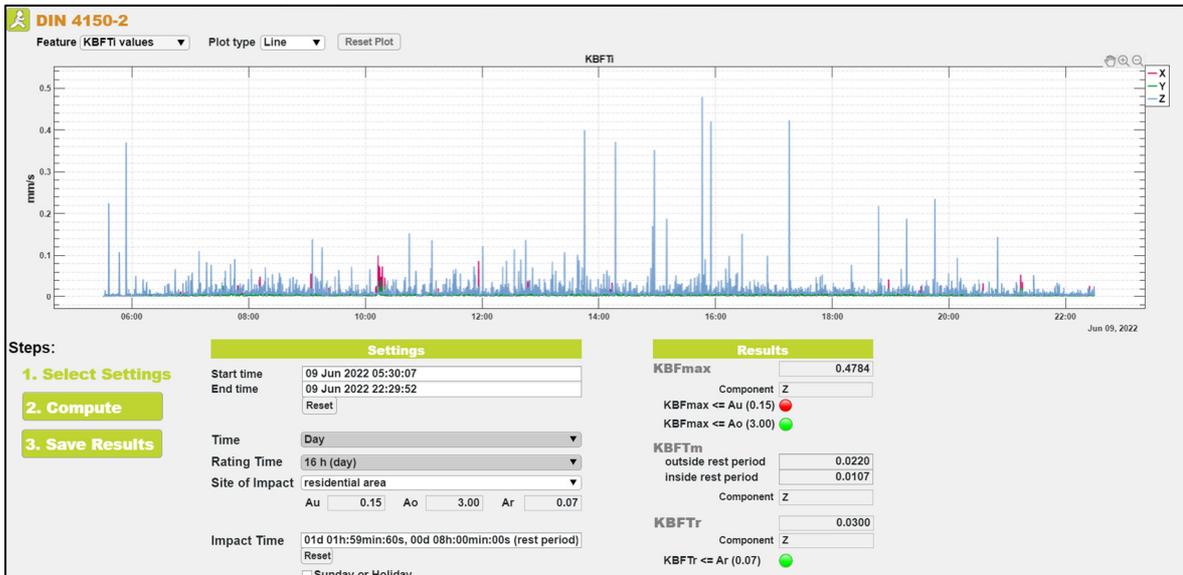
EG KBFTi Tags 09.06.2022 06:00 Uhr – 09.06.2022 22:00 Uhr

In der Zeit zwischen 06:00 und 22:00 Uhr kommt es wiederholt zu Überschreitungen von $A_u=0,15$. Der Grenzwert $A_o=3$ wird zu jedem Zeitpunkt eingehalten.

Liegen die gemessenen Werte für den KBF_{max} bei $A_u < KBF_{max} < A_o$ so ist entsprechend DIN 4150-2, Punkt 6.5.1 *Selten auftretende, kurzzeitige Erschütterungen* ein Abgleich nach dem Kriterium A_r mit dem Grenzwert von $A_r=0,07$ durchzuführen.

Entsprechend der Analyse wurde der Grenzwert
im OG mit einem $KBF_{Tr} = 0,03 < A_r = 0,07$ eingehalten
im EG mit einem $KBF_{Tr} = 0,0674 < A_r = 0,07$ eingehalten.

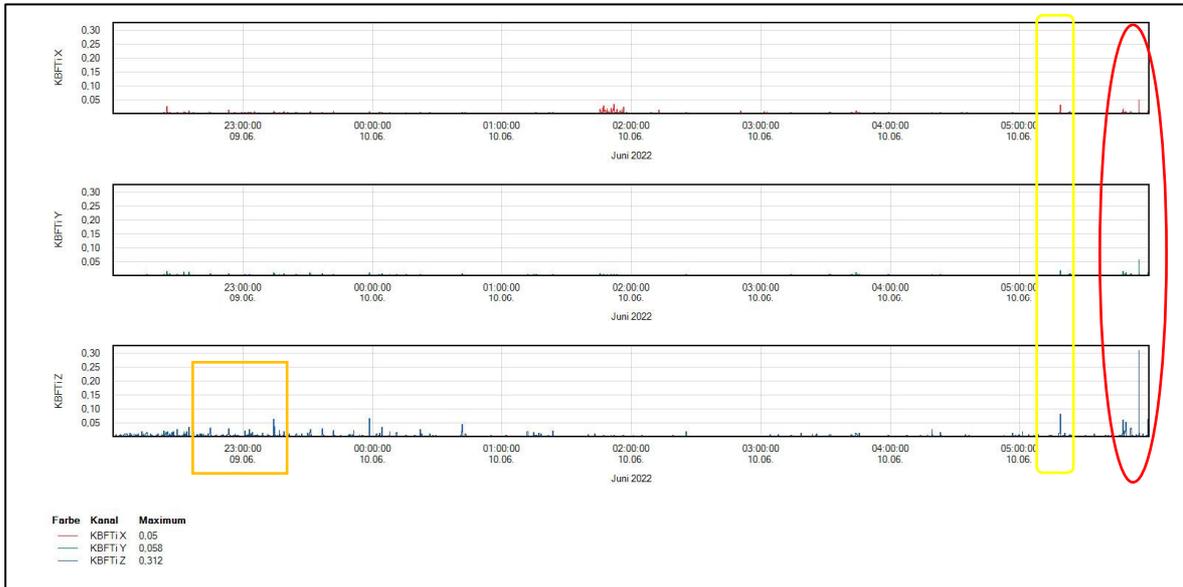
EG KBFTi Nachts 09.06.2022 22:00 Uhr – 10.06.2022 06:00 Uhr

An oben genanntem Objekt wurden der Grenzwerte nach DIN 4150-2 nachts $A_u=0,1$ im Zeitraum von 22:00 bis 06:00 Uhr mit Ausnahme der rot markierten Stelle eingehalten, der Grenzwert $A_o=0,2$ wurde zu jedem Zeitpunkt eingehalten.

Rot markiert: 05:54 bis 05:55 Uhr kommt es bei beiden Sensoren zu einer einmaligen Überschreitung des Grenzwertes ($A_u=0,1$). Dieser wurde mit einem Messwert von $KBFT_{maxZ} = 0,3933$ bzw. $KBFT_{maxZ} = 0,312$ überschritten, der Grenzwert $A_o=0,2$ wurde **nicht** eingehalten. Vergleicht man dies mit dem Fahrplan der Buslinie 27 mit einer planmäßigen Haltezeit um 05:53 Uhr an der benachbarten Haltestelle Vetschauer Weg ist ein Bus als Ursache nicht auszuschließen.

Nachts werden die Grenzwerte nicht eingehalten. Die einmalige Überschreitung um 05:53 reicht in ihrer Stärke aus, die zulässige Belastung für die Ruhezeit zu übertreffen. Sollte die Vermutung, dass Busfahrten ursächlich für die Erschütterungen sind, zutreffen, so zeigt der gelb markierte Bereich das ein vermutlich langsamer fahrender Bus nur wenige Minuten zuvor die Grenzwerte einhält.

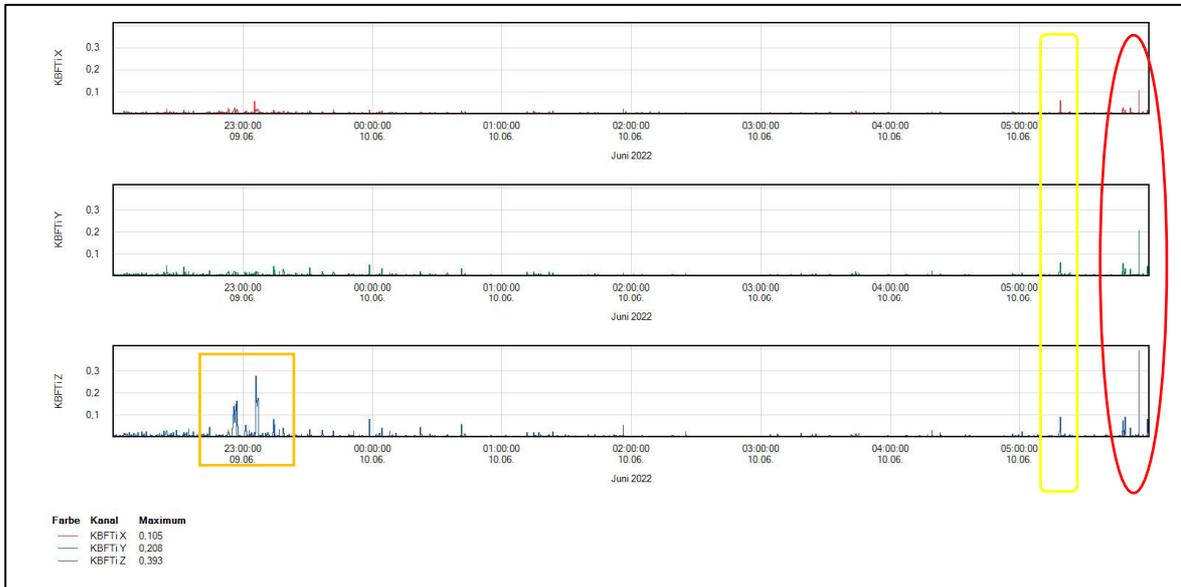
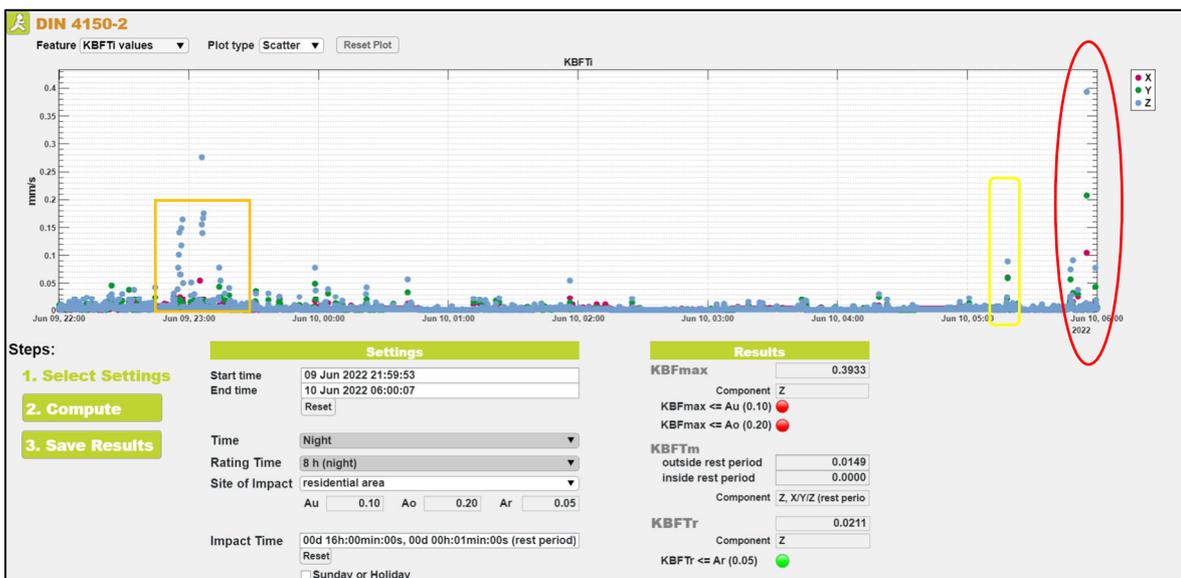
1. OG KBFTi Nachts 09.06.2022 22:00 Uhr – 10.06.2022 06:00 Uhr

Orange markiert: Während der Sensor im Obergeschoss hier erhöhte Messwerte registriert, gibt es bei dem Sensor im Erdgeschoss zum gleichen Zeitpunkt kein

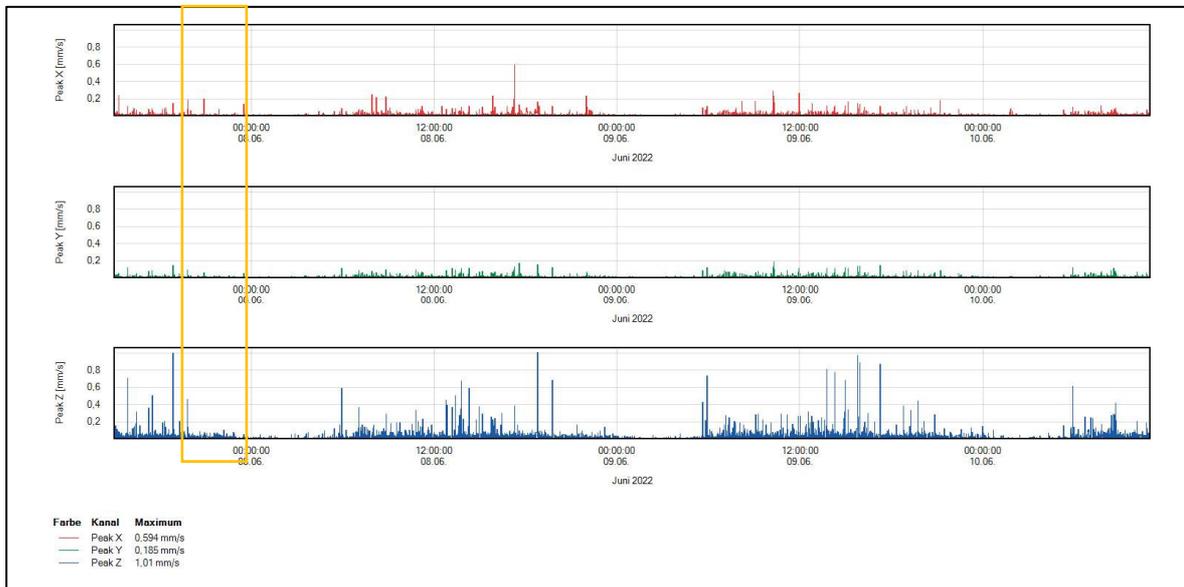
Peak Messwerte DIN4150-3 EG 1

Fazit: Die Grenzwerte der DIN 4150-3 wurden zu jedem Zeitpunkt eingehalten. Der orange markierte Zeitpunkt bei den Messwerten zeigt lediglich im OG erhöhte Werte. Daher ist davon auszugehen, dass die Erschütterung hier lokal in der Wohnung verursacht wurde. Die Erschütterungen sind entsprechend DIN 4150-3 nicht dazu geneigt Schäden am Gebäude zu verursachen.

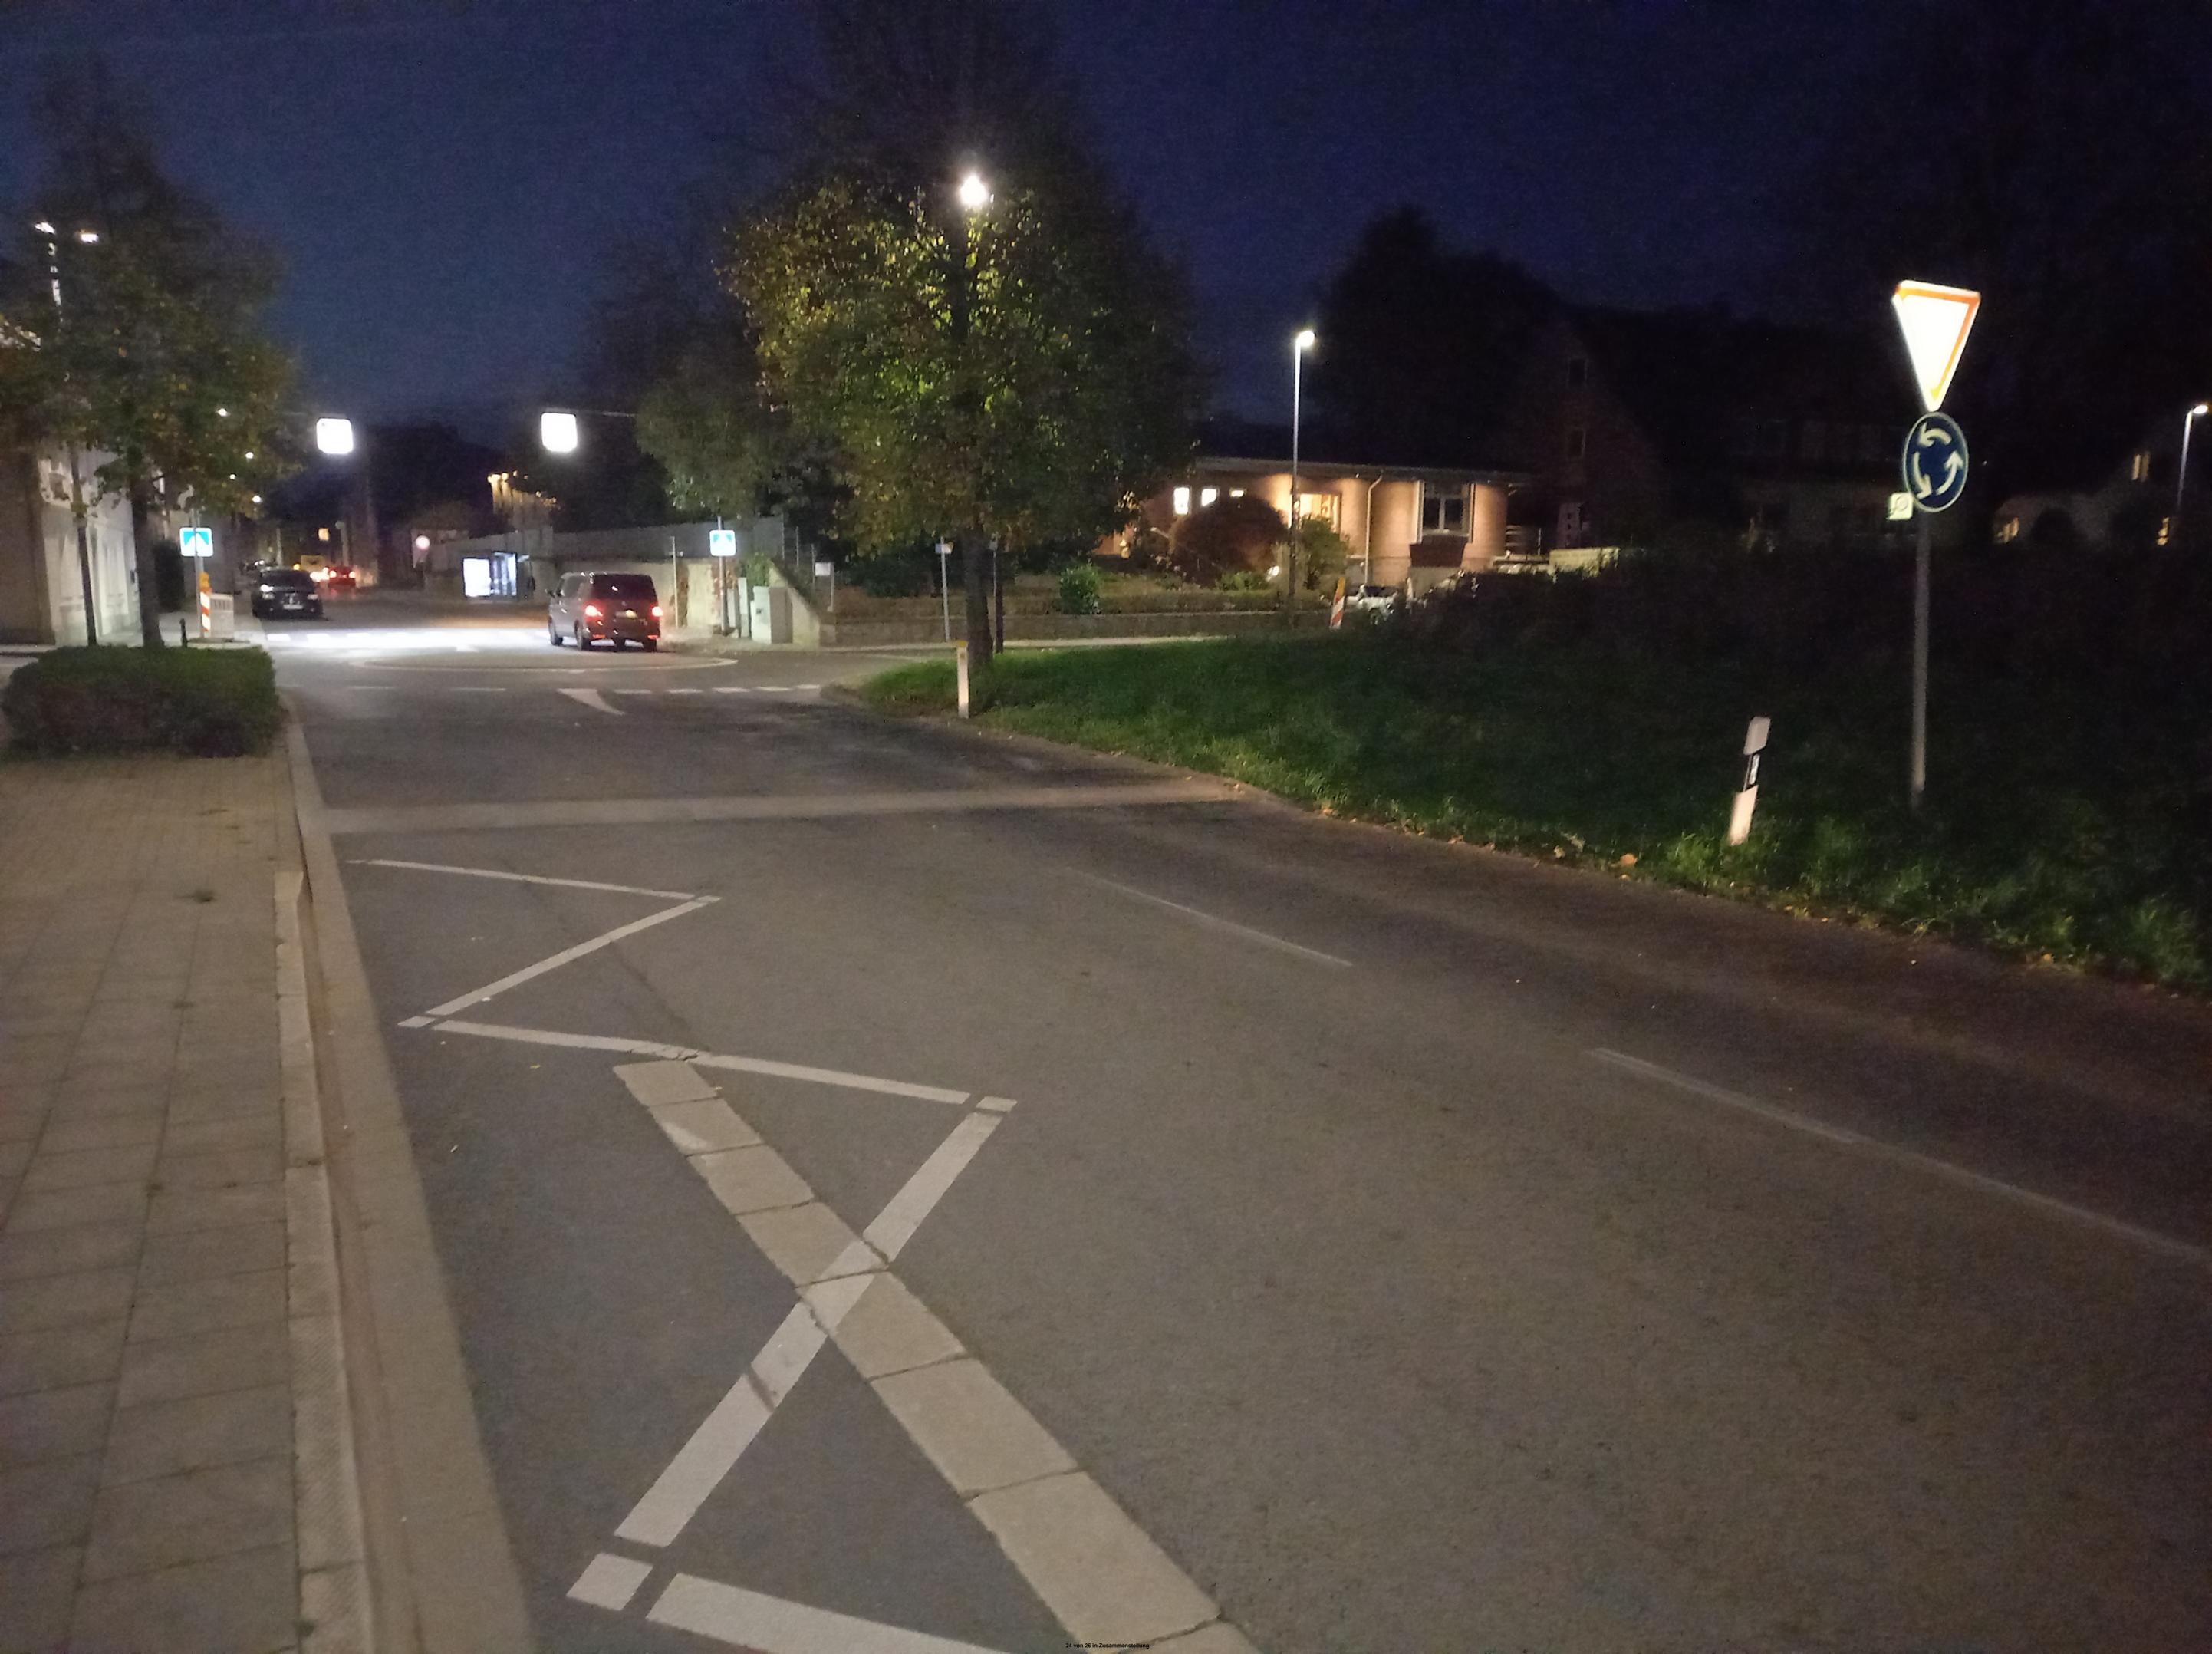
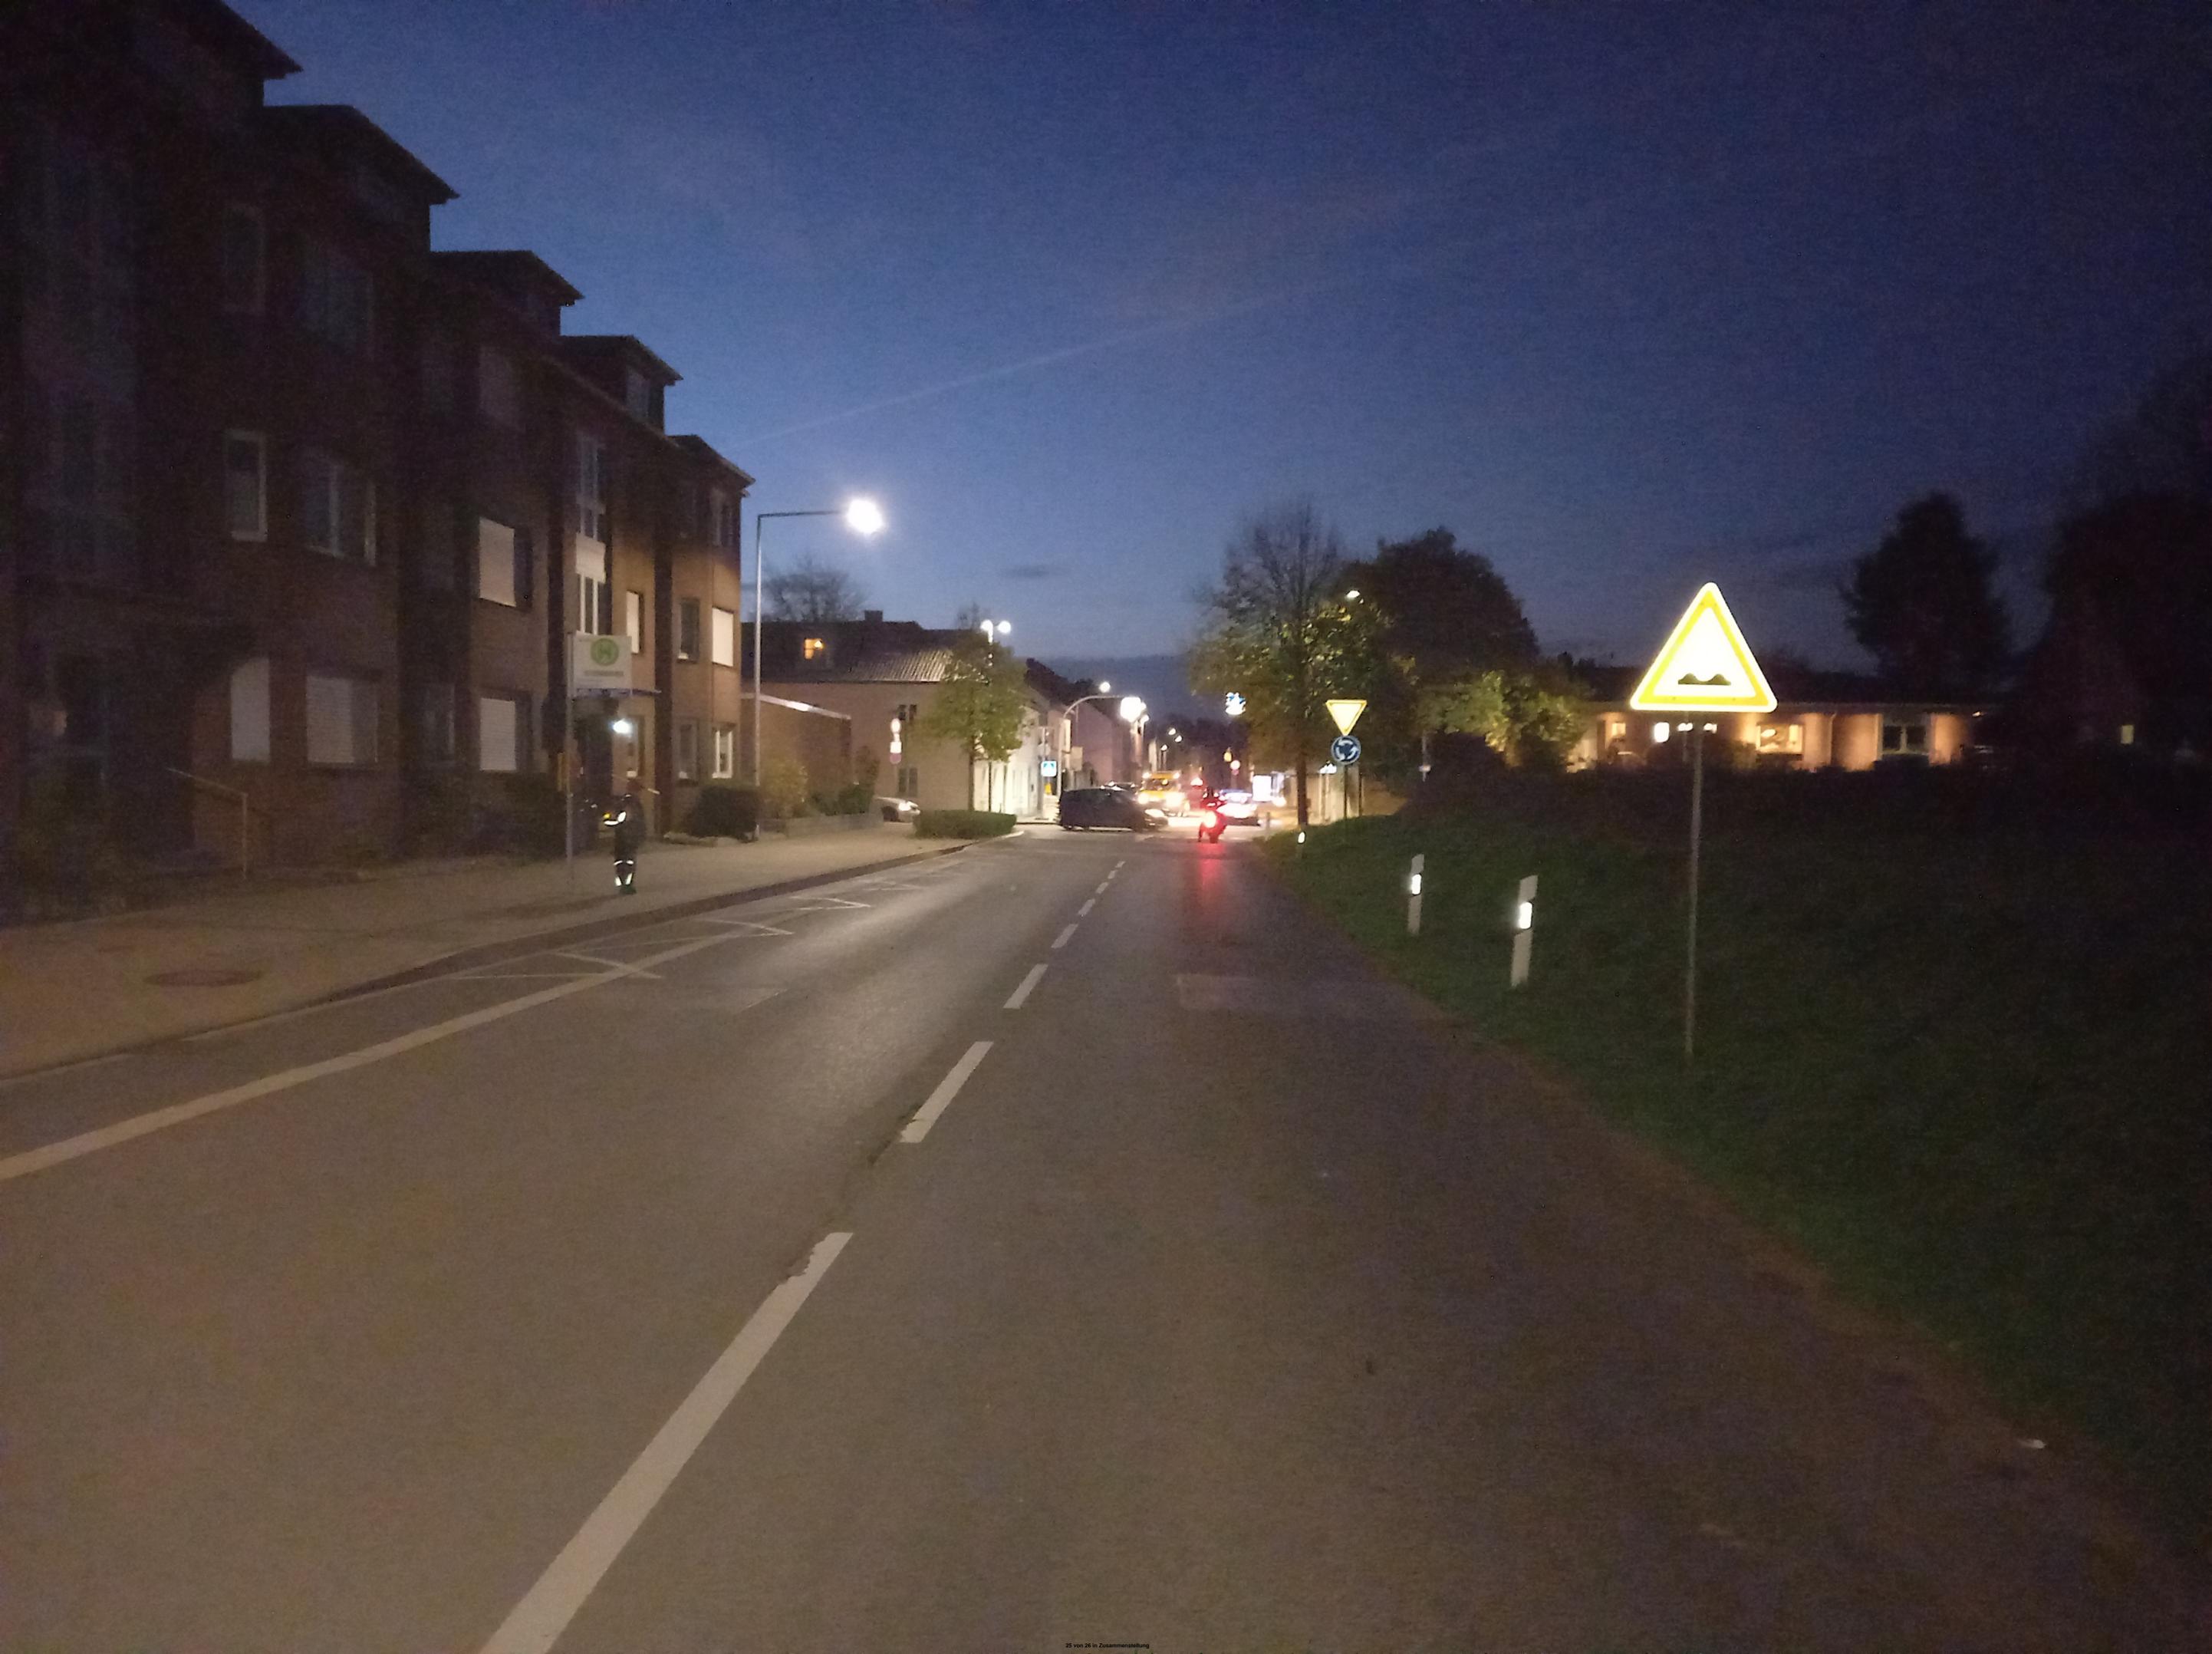
Die Beleuchtungssituation wurde durch den Betreiber Regionetz an allen Stellen überprüft und für angemessen befunden (vgl. Anhang: Fotos). Das Aufstellen zusätzlicher Beleuchtungseinrichtungen ist momentan nicht wirtschaftlich. Es ist davon auszugehen, dass im Zuge weiterer geplanter Baumaßnahmen im Bereich Horbacher Straße, wie z.B. dem Ausbau des Radwegenetzes, die Beleuchtungssituation zukünftig verbessert werden kann.
