Vorlage		Vorlage-Nr:	FB 36/0365/WP17
Federführende Dienststelle:		Status:	öffentlich
Fachbereich Umwelt		AZ:	
Beteiligte Dienststelle/n:		Datum:	26.04.2019
		Verfasser:	36/200
Sanierung und Neubepflanzung der Baumstandorte in der Hermannstraße			
Beratungsfolge:			
Datum	Gremium	Zuständigkeit	
15.05.2019	Bezirksvertretung Aachen-Mitte	Entscheidung

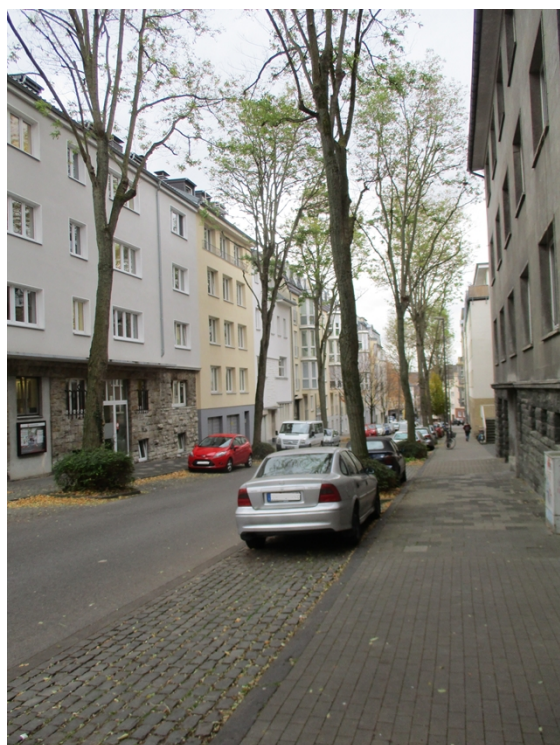
Die zuvor geschilderte, beeinträchtigte Bruchsicherheit fand in der Vergangenheit im Rahmen der regelmäßigen Baumpflege (unter dem Aspekt der Verkehrssicherheit) ausreichend Berücksichtigung. Aus Gründen der Verkehrssicherheit wurde der überwiegende Teil der vorhandenen Robinien im Kronenbereich gekappt (Reduzierung der Baumhöhe) um somit die Windangriffsfläche zu minimieren. Ferner wurden bei einem großen Teil der Bäume die zu den Häuserzeilen sowie in Richtung Straßenkörper ragende Äste teilweise in erheblichem Umfang eingekürzt. Aufgrund der durchgeführten Schnittmaßnahmen wurde der für die Robinie arttypische Kronenaufbau verändert. Im Bereich der besagten Kappstellen entwickelte sich ein zum Teil stangenholzartiger Neuaustrieb, der einer erneuten Kronenkappung bedarf.

Derart immer wieder kehrende und kostenintensive Schnittmaßnahmen wirken sich u.a. auch nachteilig auf die Vitalität sowie Lebenserwartung der Bäume aus. Ferner besteht die Gefahr, dass über die Schnittflächen die Bäume mit baumschädigenden Schaderregern (Pilze, Bakterien, Viren) befallen werden, was zusätzlich zu einer Schwächung der Bäume führt. Bereits heute weisen zahlreiche Robinien im Stammkopfbereich druckzwieselartige Ansätze auf, was aus Sicht der Baumstatik eine statische Schwachstelle bedeutet und es unter Wind- und Sturmeinwirkung zum Ausbruch von Ästen kommt.

Unter Abwägung aller bislang bekannten Belange und um zukünftig im Bereich der Hermannstraße einen optimalen Baumbestand mit ausreichenden, durchwurzelter Bodenstandräumen zu erhalten, wird aus Gründen des Natur- und Umweltschutzes ein Austausch der betroffenen Robinien mit standortgerechten Bäumen und Herstellung optimaler Bodenstandräume als sinnvoll angesehen.
