Vorlage		Vorlage-Nr:	FB 61/0540/WP17
Federführende Dienststelle:		Status:	öffentlich
Fachbereich Stadtentwicklung und Verkehrsanlagen		AZ:	
Beteiligte Dienststelle/n:		Datum:	29.08.2016
		Verfasser:	Dez. III / FB 61/500
Aachen zu Fuß - Premiumwege			
Zehn Wege ins Aachener Stadtgrün - Umsetzung von Weg 7 und			
Anmeldung zur Städtebauförderung von Weg 8			
Beratungsfolge:			TOP: __
Datum	Gremium	Kompetenz	
25.10.2016	AUK	Anhörung/Empfehlung	
03.11.2016	MA	Anhörung/Empfehlung	
09.11.2016	B 0	Anhörung/Empfehlung	
10.11.2016	PLA	Entscheidung

Übersichtspläne mit Maßnahmenlisten zu Route 7 - vom Markt über die Jakobstraße, der Schanz zum Johannisbachtal - und **Route 8** – vom Markt über den Lindenplatz zum Westpark

Premiumwege
aus der Innenstadt ins Grüne

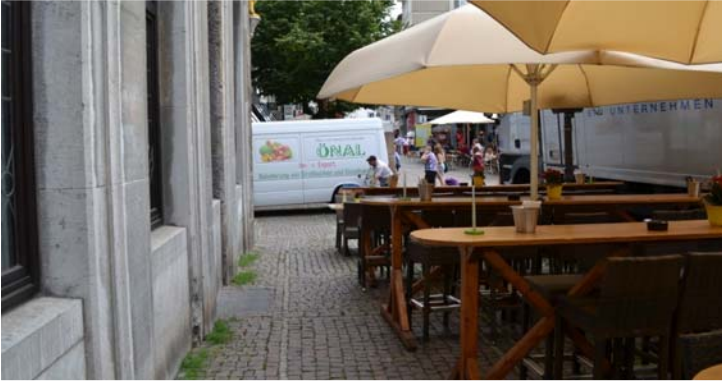
7.0.02 Markt Nr. 33 bis 39						
Stufe 0

<p style="text-align: center;"> <u>Kategorie 3 Wegweisung und Kommunikation</u> zu kleine freie Fläche bis zur Fassade / Gehbereich durch Außenbewirtung Außenbewirtungssatzung -> Mindestmaß der Gehwegbreiten aktualisieren und anwenden </p>

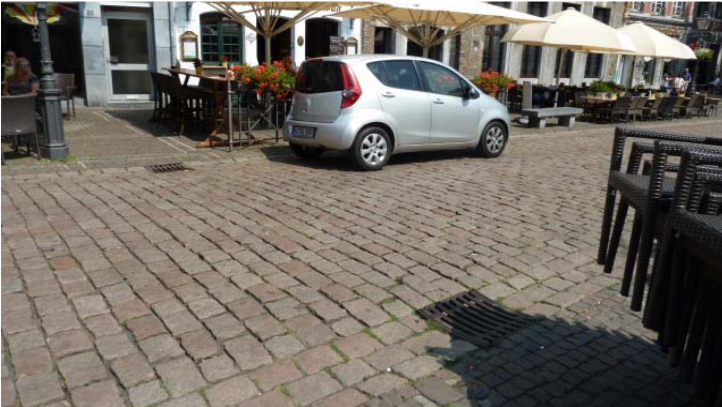
7.0.03 Markt						
Stufe 3

<p style="text-align: center;"> <u>Kategorie 1 Barrierefreiheit</u> Oberfläche der "Fahrbahn" fußgängerunfreundlich gepflastert, Oberfläche im Allgemeinen in schlechtem Zustand - "Stolpersteine" Erneuerung der Oberfläche im Zuge einer Gesamterneuerung und Neugestaltung des Marktes </p>

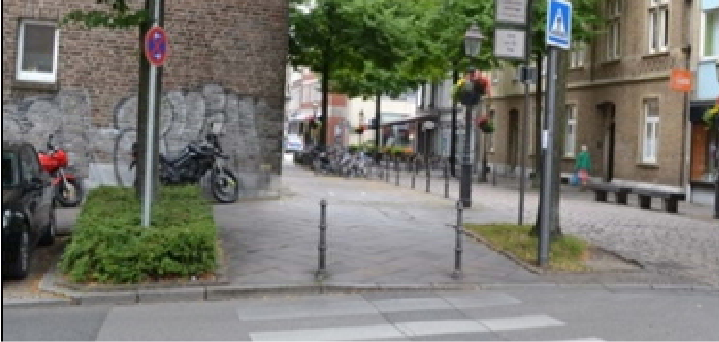
<p style="text-align: center;"> <u>Kategorie 1 Barrierefreiheit</u> Fehlende Bordsteinabsenkung im Bereich des Fußgängerüberweges DIN- gerechte taktile Streifen /Absenkung erstellen </p>
Stufe 1	7.0.08	Jakobsstraße Nr. 10, Ecke Judengasse				<p style="text-align: center;"> <u>Kategorie 2 Aufenthaltsqualität, Grün und Gestaltung</u> Baumfeld in schlechtem Pflegezustand Bepflanzung herstellung </p>
Stufe 1	7.0.08	Abschnitt				<p style="text-align: center;"> <u>Kategorie 3 Wegweisung und Kommunikation</u> Zielwegweisung Premiumweg Logo an vorh. Zielwegweisung Premiumweg ergänzen </p>

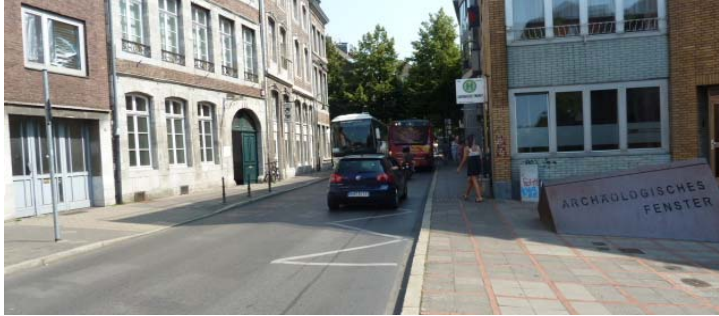
7.1. Jakobstraße Judengasse - Karlsgraben						
Stufe 0	7.1.01	Jakobsstraße Nr. 12 bis 18, Jakobsstraße Nr. 11 bis Klappergasse Nr. 12

<p style="text-align: center;"> <u>Kategorie 3 Wegweisung und Kommunikation</u> Breite des Gehweges zu gering, beidseitig heutige Anforderungen an die Fahrbahnbreiten bei Busverkehr und in Haltestellenbereichen überprüfen </p>
Stufe 0	7.1.02	Jakobsstraße Nr. 12 bis 18, Jakobsstraße Nr. 11 bis Klappergasse Nr. 13				<p style="text-align: center;"> <u>Kategorie 3 Wegweisung und Kommunikation</u> Breite des Gehweges zu gering, beidseitig Verlegung der Bushaltestelle in die Judengasse </p>

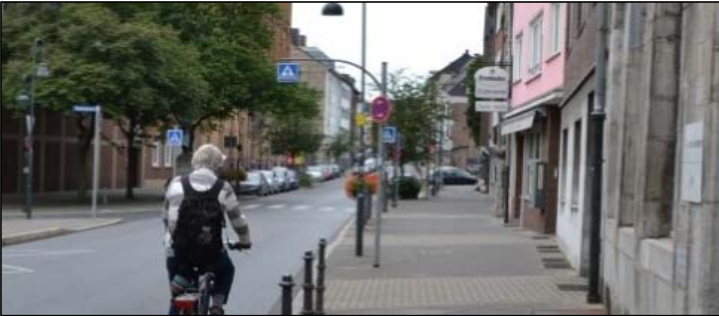
<u>Kategorie 1 Barrierefreiheit</u> Breite des Gehweges zu gering, beidseitig Beschilderung in eine Flucht mit Pollern versetzen Fahrradbügel aufstellen				
Stufe 1	7.1.06	Jakobsstraße Nr. 20 Siehe Bild zuvor <u>Kategorie 2 Aufenthaltsqualität, Grün und Gestaltung</u> fehlende Straßenraumbegrünung möglichen Baumstandort prüfen, gegenüber des Archäologischen Fensters bzw. der Einmündung Klappergasse / Jakobsstraße

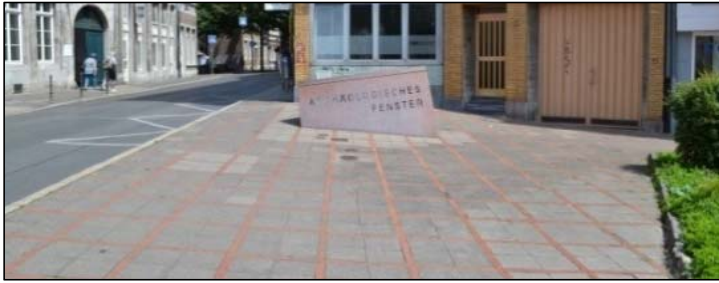
Stufe 1	7.1.07	Jakobsstraße Nr. 19

<u>Kategorie 2 Aufenthaltsqualität, Grün und Gestaltung</u> fehlende Aufenthaltsqualität, mangelnde Sitzmöglichkeiten Ergänzung des Bereiches um das archäologische Fenster mit Bank

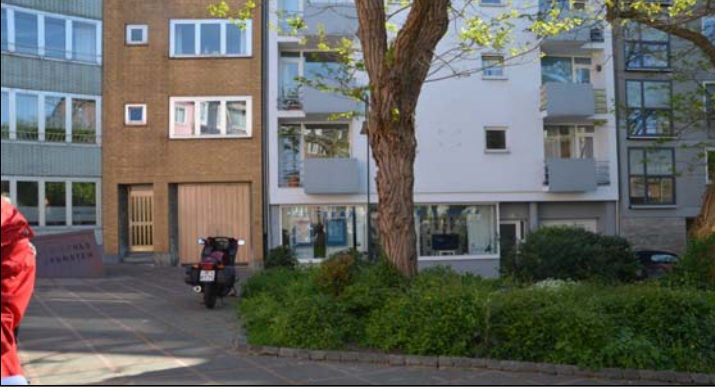
<p style="text-align: center;"> Kategorie 2 Aufenthaltsqualität, Grün und Gestaltung mangelnde Begrünung, Fällung zweier Bäume im Zeitraum seit 2014 Neupflanzung von Bäumen </p>
Stufe 1	7.1.09	Jakobsstraße Nr. 12 bis 18, Jakobsstraße Nr. 11 bis Klappergasse Nr. 13

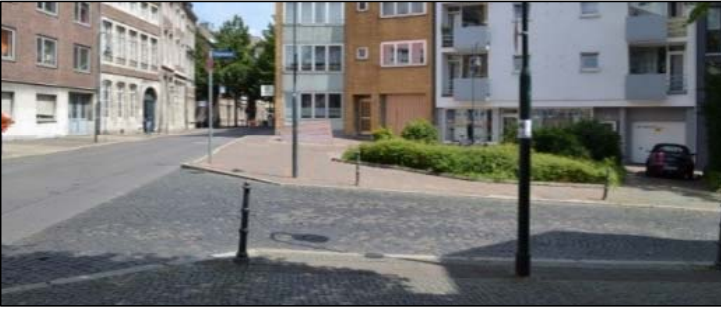
<p style="text-align: center;"> Kategorie 1 Barrierefreiheit Taktile Elemente nicht DIN-gerecht Taktile Elemente einbauen, dreiseitig </p>
Stufe 3	7.1.10	Jakobsstraße Einmündung Klappergasse

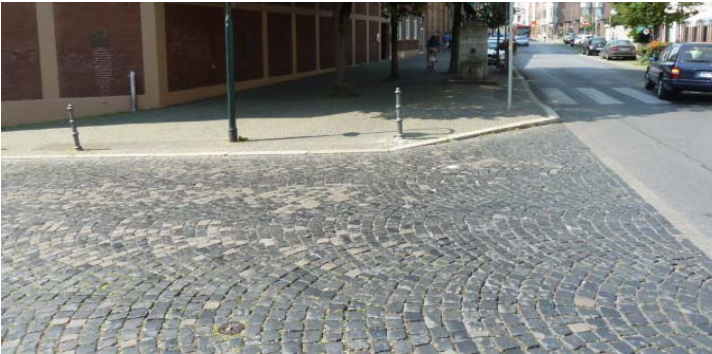
<p style="text-align: center;"> Kategorie 1 Barrierefreiheit Querungsmöglichkeit der Fußgänger wird durch die Oberflächengestaltung der Fahrbahn erschwert Schaffung eines Querungsangebotes durch geschnittenes Großpflaster im Querungsraum </p>

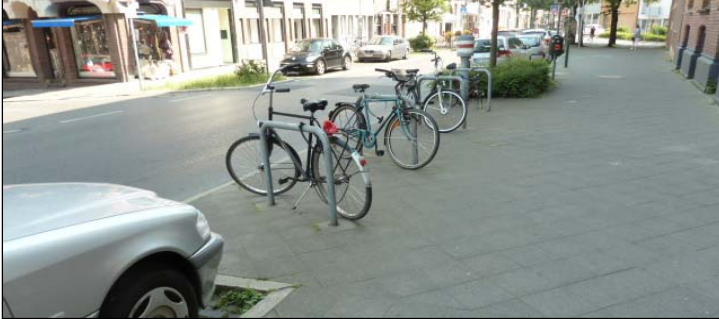
<p style="text-align: center;"><u>Kategorie 1 Barrierefreiheit</u> fehlende barrierefrei Querungsmöglichkeit, ungünstige Anordnung der Fahrradbügel Din-gerechte Querung herstellen, Neuordnung der Fahrradbügel</p>
Stufe 0	7.1.16	Jakobsstraße, Flurstück 1594 St. Paul				<p style="text-align: center;"><u>Kategorie 2 Aufenthaltsqualität, Grün und Gestaltung</u> Belegung des Seitenraumes durch Schrägparken, mangelde Aufenthaltsqualität Umgestaltung des Vorplatzes von St. Paul, Begrünung , Überprüfung der Parkplatzfunktion</p>

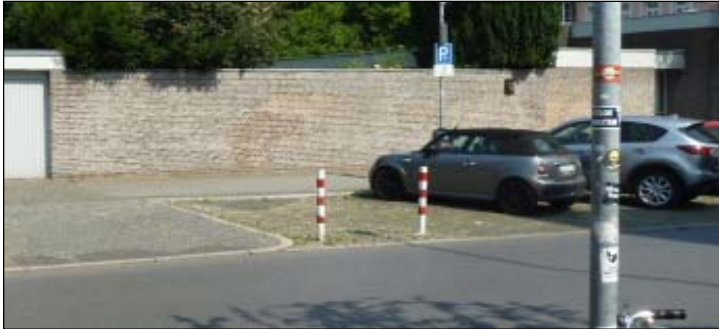
<p style="text-align: center;"><u>Kategorie 3 Wegweisung und Kommunikation</u> Poller stehen in Gehwegfläche Poller des Typs rot/weiß entfernen</p>

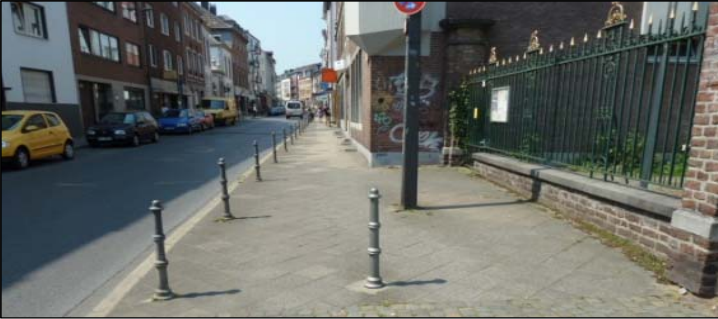
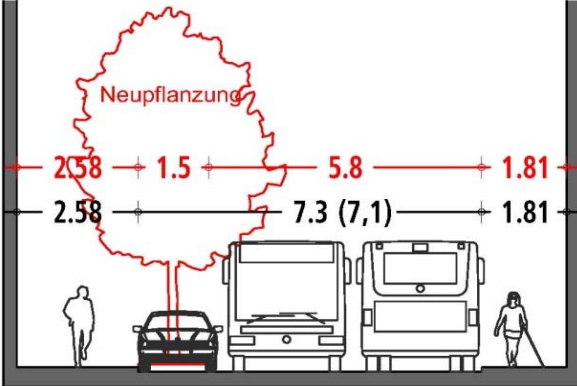
Stufe 1	7.1.21	Jakobstraße - nördliche Fahrhenseite

<p data-bbox="715 1962 1214 1991"><u>Kategorie 2 Aufenthaltsqualität, Grün und Gestaltung</u></p> <p data-bbox="788 1991 1342 2020">Mangelnde Attraktivität und Begrünung des Straßenraumes</p> <p data-bbox="863 2020 1342 2076">Pflanzung von Einzelbäumen zur Begrünung des Straßenraumes Parken auf Seite mit Bäume verlegen</p>

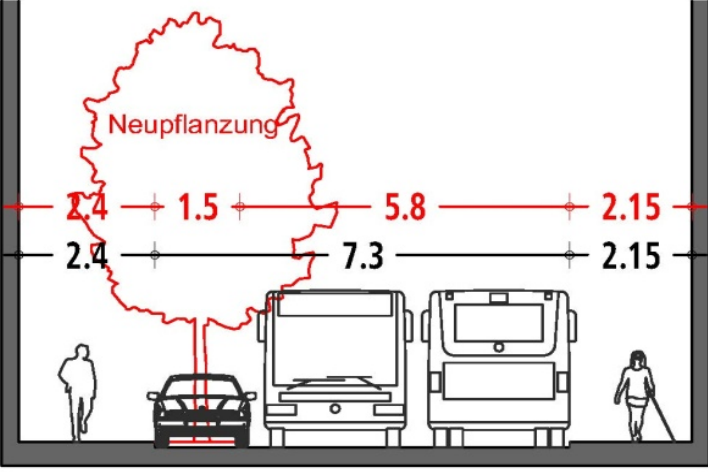
<p>Kategorie 2 Aufenthaltsqualität, Grün und Gestaltung Mangelnde Attraktivität und Begrünung des Straßenraumes Pflanzung von Einzelbäumen zur Begrünung des Straßenraumes, nach Überprüfung der Platz- und Leitungsverhältnisse, Parken auf Seite mit Bäumen verlegen Beschilderung, Markierung</p> </div>					
Stufe 1	7.1.31	Jakobsstraße Paulusstraße bis Venn einseitig				<p>Kategorie 2 Aufenthaltsqualität, Grün und Gestaltung Notwendige Beschilderung und Markierung zu Vorposition Abbau von Beschilderung, Neubeschilderung und Markierung zu Vorposition</p>
Stufe 3	7.1.32	Jakobsstraße Nr. 45b, Ecke Venn				<div style="text-align: center;">

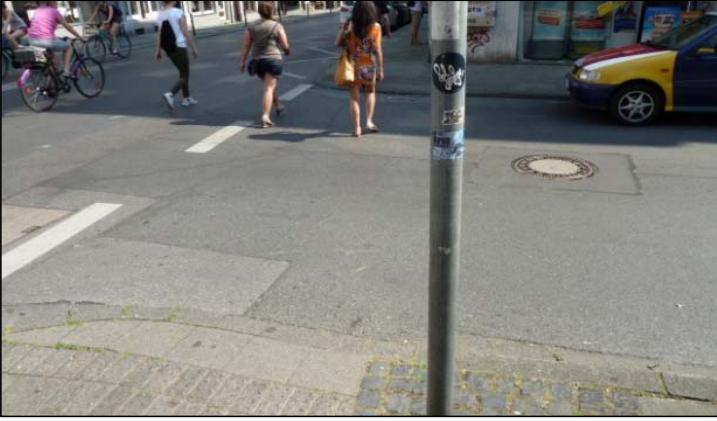
<p>Kategorie 1 Barrierefreiheit Parkende Fahrzeuge erschweren die Übersicht für Fußgänger Schaffung einer einseitigen Nase auf der Seite der parkenden Fahrzeuge - Bodenablauf verschieben</p> </div>

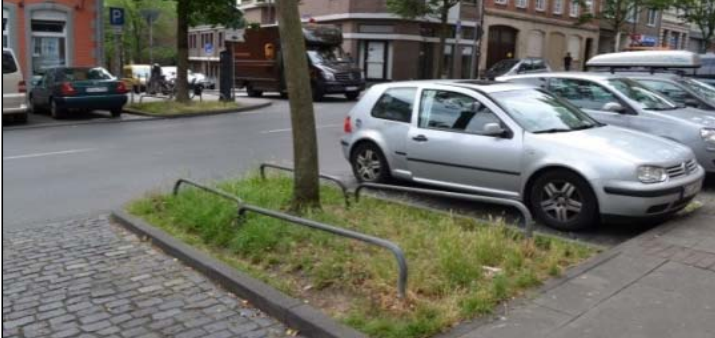
mangelnde Querungsmöglichkeit durch parkende Autos und Frequenz des Verkehrs Position einer Angebotsquerung überprüfen, Querungsmöglichkeit durch absenken von Bordsteinen mit taktilen Elementen herstellen

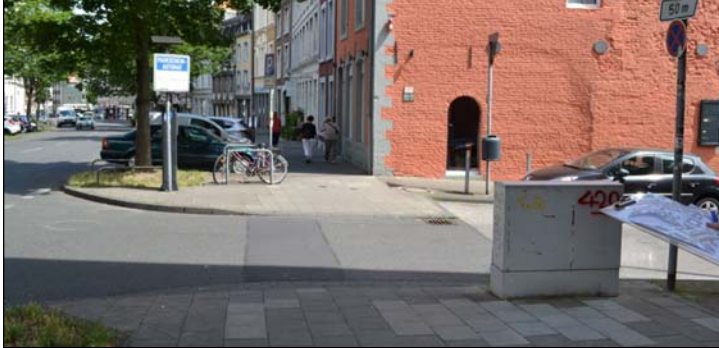
<p style="text-align: center;"> Kategorie 1 Barrierefreiheit keine Din-gerechte taktile Elemente Din-gerechte taktile Elemente herstellen, 1 Parkautomat versetzen </p>
Stufe 3	7.2.10	Jakobsstraße	Eimündung	Stromgasse	Siehe Bild zuvor Kategorie 1 Barrierefreiheit keine Din-gerechte taktile Elemente Din-gerechte taktile Elemente herstellen	
Stufe 3	7.2.11	Jakobsstraße	Eimündung	Deliusstraße

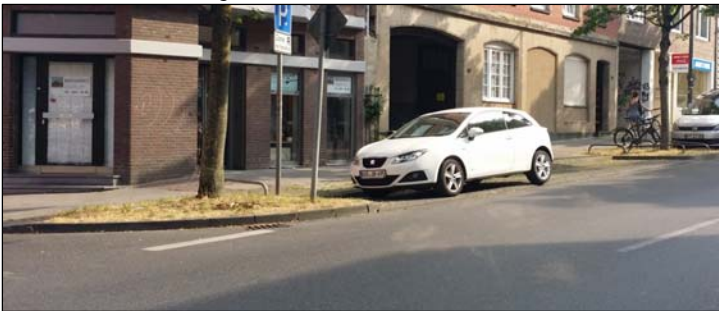
<p style="text-align: center;"> Kategorie 1 Barrierefreiheit keine Din-gerechte taktile Elemente Din-gerechte taktile Elemente herstellen </p>
Stufe 3	7.2.12	Jakobsstraße	Nr. 178 bis 202

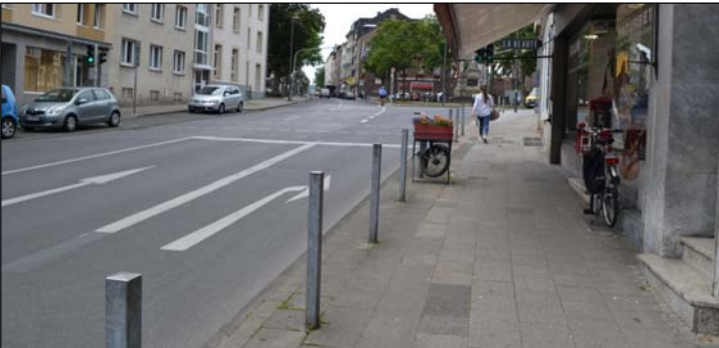
<p style="text-align: center;"> Kategorie 2 Aufenthaltsqualität, Grün und Gestaltung Pollertyp passt nicht zum Umfeld und zur historischen Poller austauschen durch den Typ "Aachener Poller" DB 703, siehe Gestaltungshandbuch S. 72 </p>

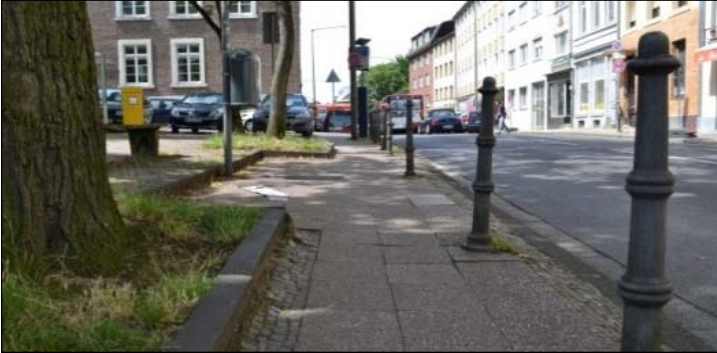
<p data-bbox="715 804 973 833"><u>Kategorie 1 Barrierefreiheit</u></p> <p data-bbox="793 835 1332 949">Poller verengen den bereits durch die Baumfelder engen Poller an den Engstellen der Baumfelder entfernen, Notwendigkeit der Poller in den Zwischenräumen überprüfen</p>
Stufe 3	7.3.04	Jakobsplatz	Siehe Bild zuvor			<p data-bbox="715 1037 1209 1066"><u>Kategorie 2 Aufenthaltsqualität, Grün und Gestaltung</u></p> <p data-bbox="793 1068 1110 1122">vorh. Bänke in schlechtem Zustand Bänke ersetzen</p>
Stufe 0	7.3.05	Jakobsplatz	Siehe Bild zuvor			<p data-bbox="715 1207 968 1236"><u>Kategorie 1 Barrierefreiheit</u></p> <p data-bbox="793 1238 1222 1292">Mangelnde Platzpflege, schlechter Zustand der Ausstattungselemente</p> <p data-bbox="871 1294 1276 1357">vorrangig: Grundreinigung des Sitzmobiliars, Grünschnitt und Pflege des Pflasters</p>

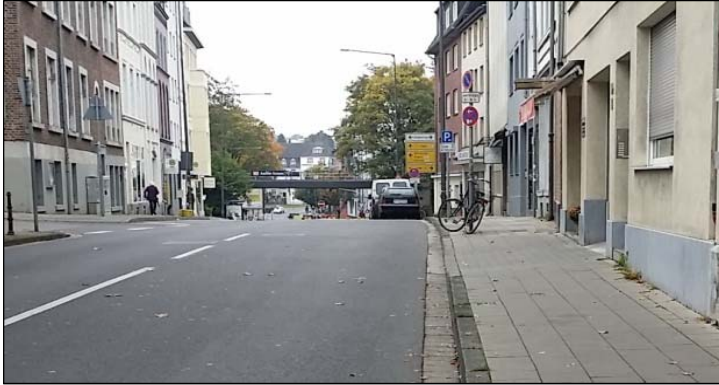
<p style="text-align: center;"> <u>Kategorie 2 Aufenthaltsqualität, Grün und Gestaltung</u> Straßenraumbegrünung nicht vorhanden Heutiges Fahrbahnparken durch Baumfelder ergänzen </p>
Stufe 3	7.3.12	Vaalser Straße Nr. 26, Ecke Mauerstraße, beidseitig

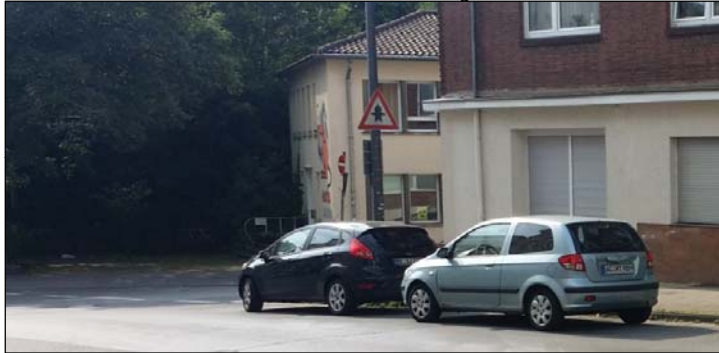
<p style="text-align: center;"> <u>Kategorie 3 Wegweisung und Kommunikation</u> Parkende Fahrzeuge erschweren die Übersicht für Fußgänger Schaffung von Gehwegvorstreckungen, beidseitig Din- gerechte taktile Elemente herstellen </p>
Stufe 0	7.3.13	Vaalser Straße Nr. 9				<p style="text-align: center;"> <u>Kategorie 2 Aufenthaltsqualität, Grün und Gestaltung</u> Straßenleuchte steht im Haltestellenbereich zu weit im Gehweg Straßenleuchte an die Hauswand versetzen, bessere Zusteigemöglichkeiten und Freihaltung des Gehbereiches </p>

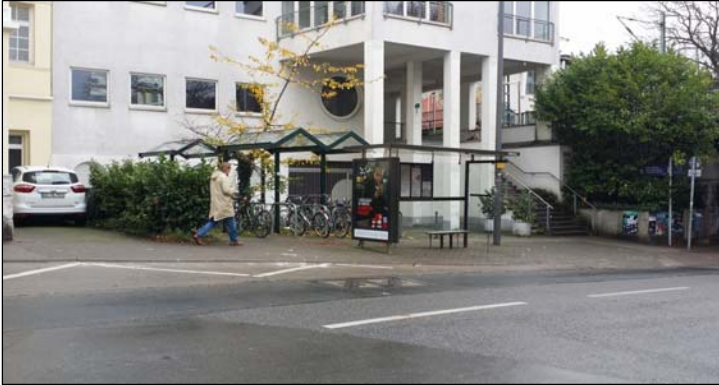
<p style="text-align: center;"><u>Kategorie 1 Barrierefreiheit</u> Distanz zwischen Haltebereich der Busse und Unterstand in Verbindung mit der Steigung zu groß, Haltestellenunterstand Neupositionierung des Haltestellenunterstandes</p>
Stufe 0	7.3.15	Vaalser Straße Nr. 17 siehe Bild zuvor				<p style="text-align: center;"><u>Kategorie 3 Wegweisung und Kommunikation</u> zugewachsene Beschilderung des Bahnhaltepunktes Beschilderung des Bahnhaltepunktes frei halten (Grünschnitt), zusätzliches Schild über der Treppenanlage anbringen</p>
Stufe 0	7.3.16	Vaalser Straße Nr. 3 bis 15 siehe Bild zuvor				<p style="text-align: center;"><u>Kategorie 2 Aufenthaltsqualität, Grün und Gestaltung</u> Die Gestaltung der Haltestelle Schanz in der Vaalser Straße wird ihrer wichtigen Funktion als Umsteigepunkt zur Bahn nicht gerecht Funktionale Überprüfung und Bewertung der</p>

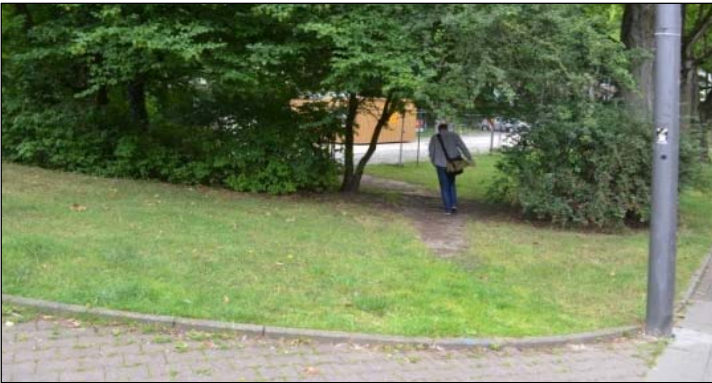
Stufe 3	7.4.02	Vaalser Straße Ecke "An der Schanz", "im Johannistal", Grüninsel	<u>Kategorie 1 Barrierefreiheit</u>	Überflüssiger Schildermast Beschilderung des Halteverbotes am Laternenmast

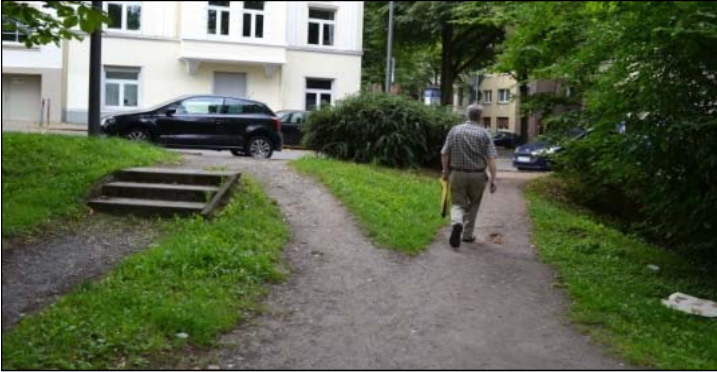
<p data-bbox="713 819 1332 1055"> Kategorie 2 Aufenthaltsqualität, Grün und Gestaltung Eine direkte Verbindung vom Haltepunkt Schanz zur Straße "im Johannistal" fehlt bzw. ist nur sehr schwer nachvollziehbar - die vorab beschriebenen kurzfristigen Lösungsmöglichkeiten dienen nur der temporären Verbesserung Umgestaltung und Qualitätssteigerung des oberen Teils der Grünfläche ohne Stufen und Rampen </p>
Stufe 3	7.4.04	"An der Schanz", Ecke "im Johannistal", "Grüninsel"

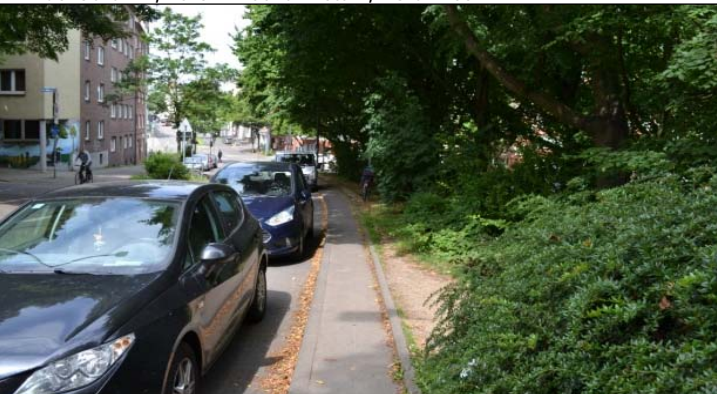
<p data-bbox="713 1503 1252 1626"> Kategorie 1 Barrierefreiheit Zu schmaler Gehweg Verbreiterung des Gehwegs, Din-gerechte Querungsstelle herstellen </p>

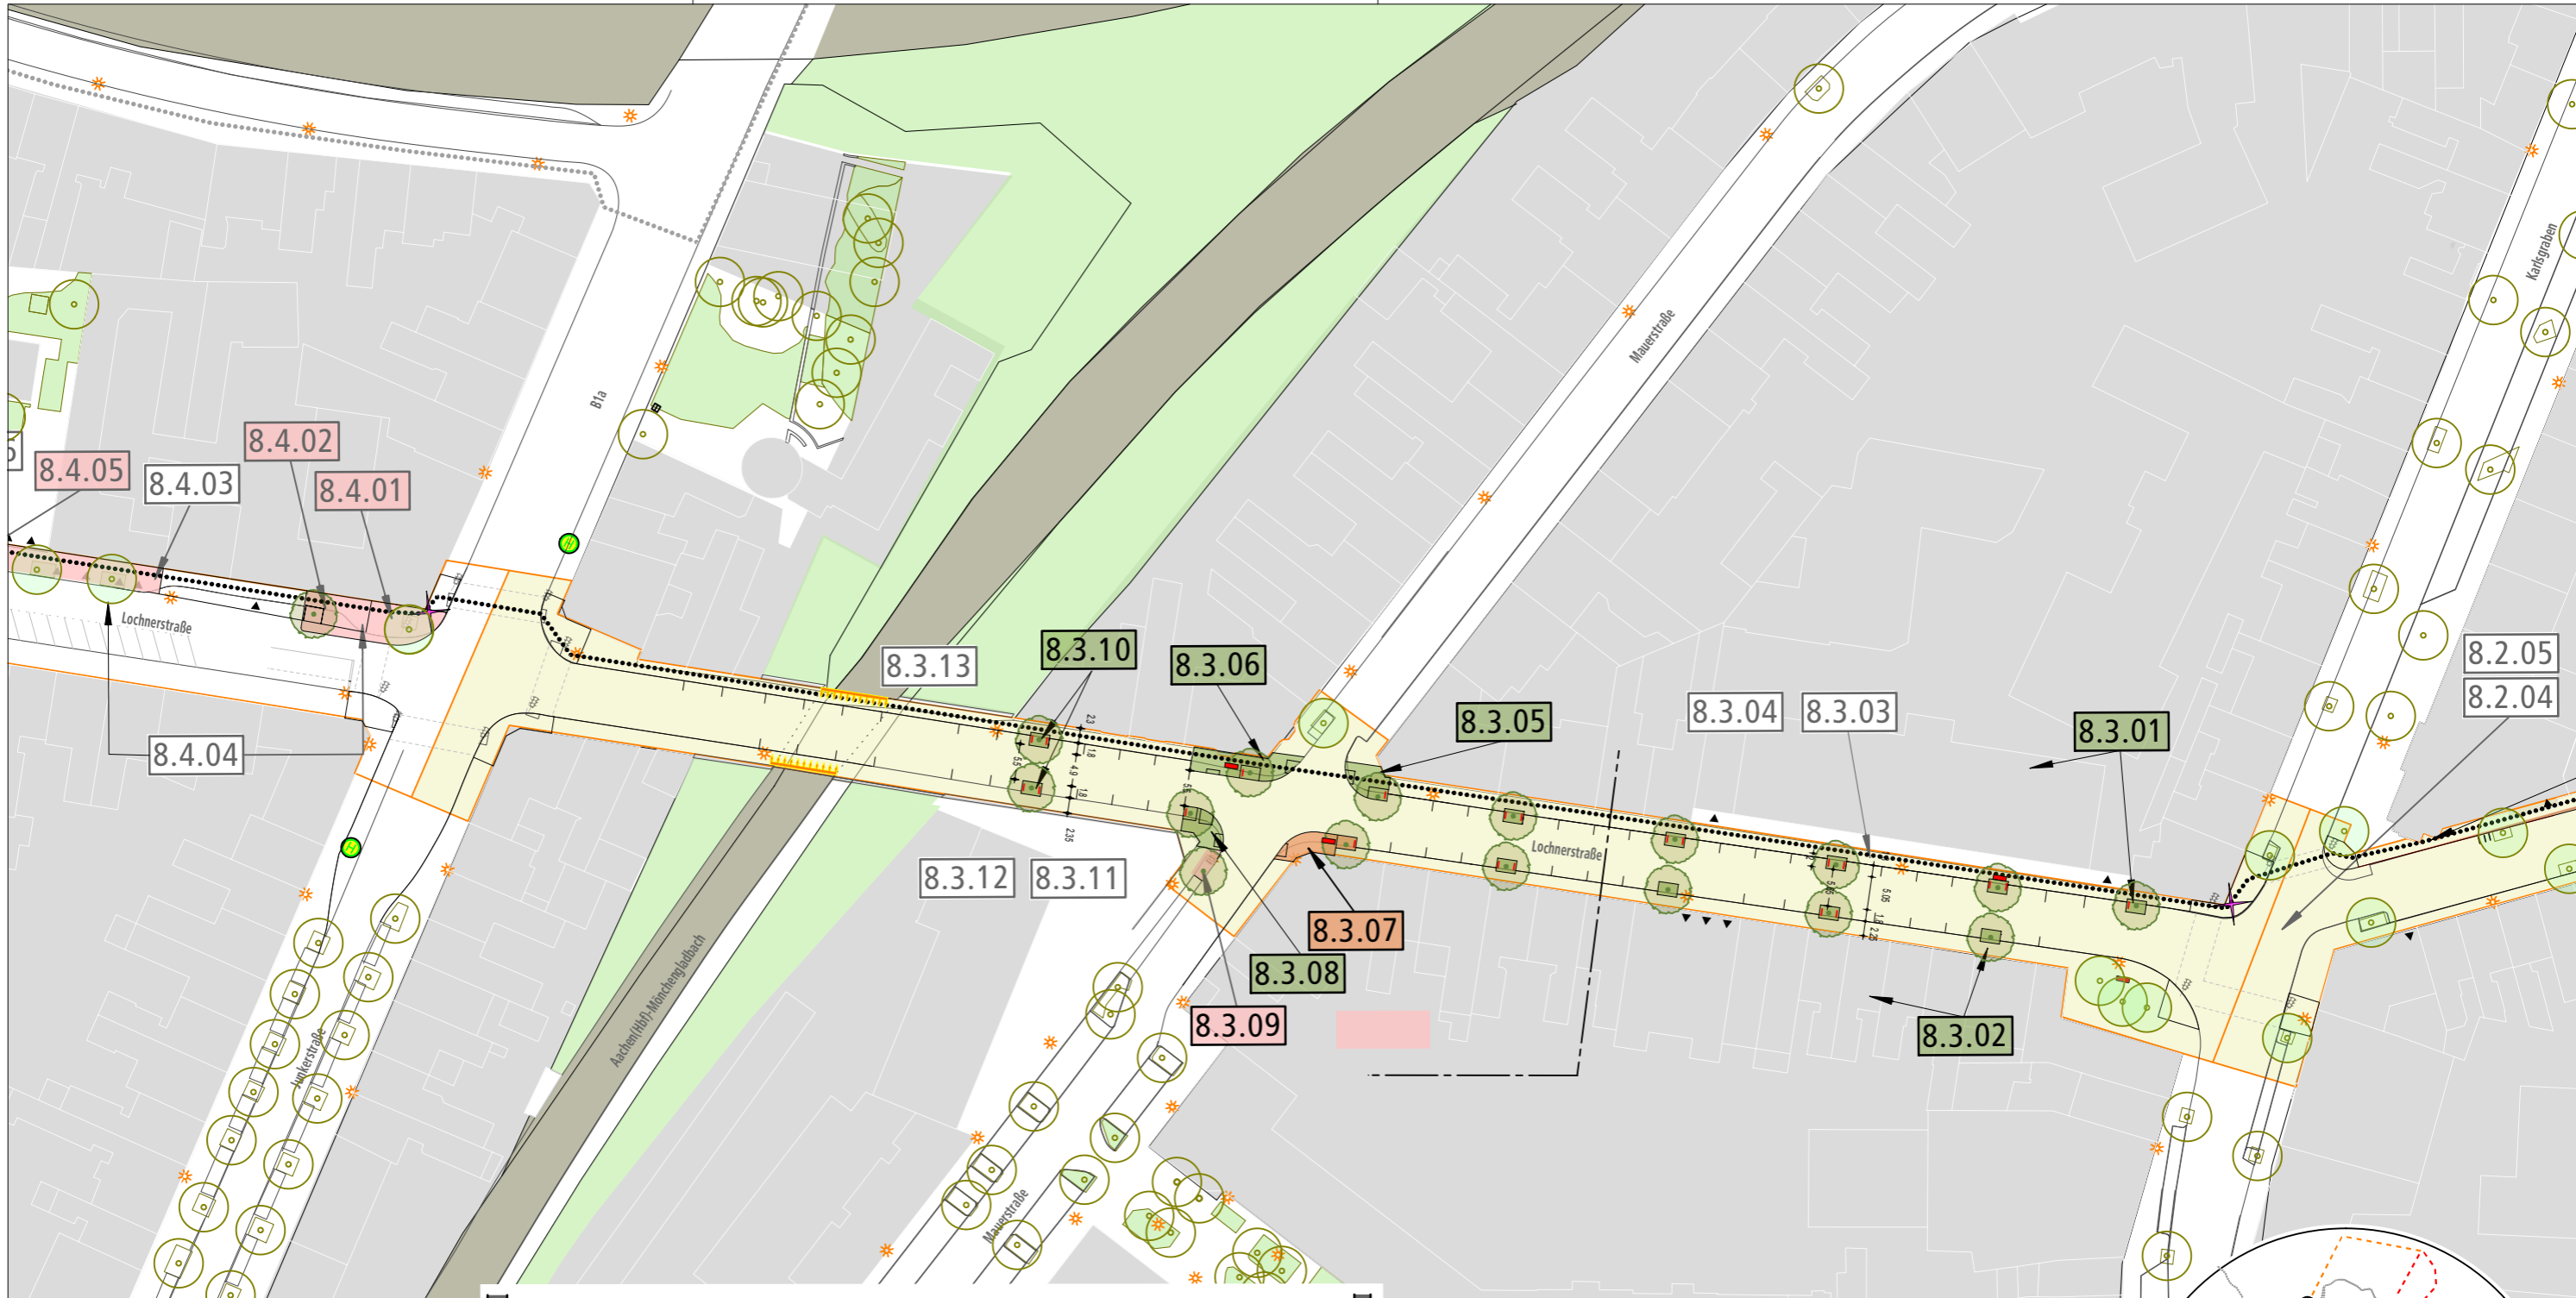
Die Maßnahmen gliedern sich in folgende Kategorien:
 Kategorie 1 Barrierefreiheit
 Kategorie 2 Aufenthaltsqualität, Grün und Gestaltung
 Kategorie 3 Wegweisung und Kommunikation
 diese sind in der gesonderten Maßnahmentabelle aufgeschlüsselt

- 7.0.01 Maßnahmen Stufe 1
- 7.0.02 Maßnahmen Stufe 2
- 7.0.03 Maßnahmen Stufe 3 nicht Antragsbestandteil
- 7.0.04 Maßnahmen sonstige nicht Antragsbestandteil
- Wegweisung
- Wegweisung
- Bank Bestand
- Bank Planung
- Baum Bestand
- Baum Planung
- Lichtmast
- Sonderbeleuchtung Planung

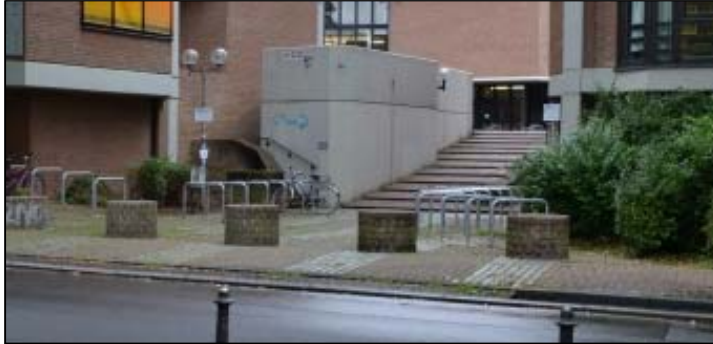
<p data-bbox="707 853 1359 1003"> <u>Kategorie 1 Barrierefreiheit</u> Bordsteinabsenkung des Angebotsüberweges räumlich versetzt Ergänzung der Trittgitter des Annuntiatenbaches an der Straßenseite zum Kármán, DIN-gerechte taktile Streifen / Querung erstellen </p>						
Stufe 1	8.1.02 Augustinerplatz, Ecke Annuntiatenbach

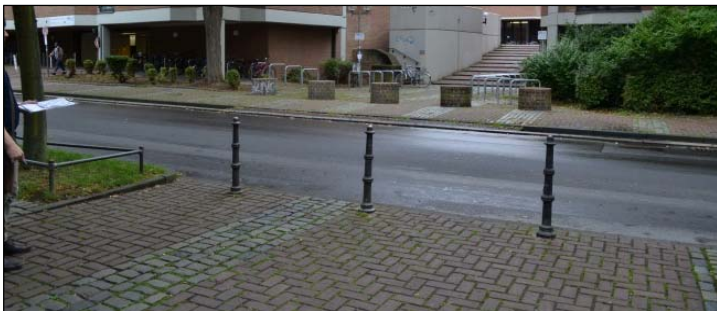
<p data-bbox="707 1391 1359 1509"> <u>Kategorie 1 Barrierefreiheit</u> Bordsteinabsenkung des Angebotsüberweges räumlich versetzt DIN-gerechte taktile Streifen / Querung erstellen </p>						
Stufe 3	8.1.03 Klappergasse, Ecke Annuntiatenbach

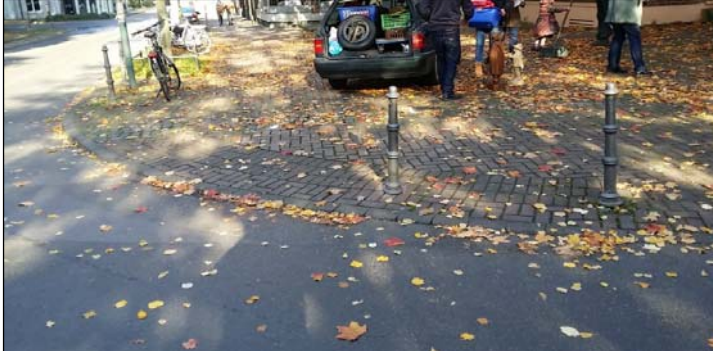
<p data-bbox="707 1935 1359 2054"> <u>Kategorie 1 Barrierefreiheit</u> Taktile Elemente nicht DIN-gerecht beidseitig DIN-gerechte taktile Streifen / Querung erstellen </p>

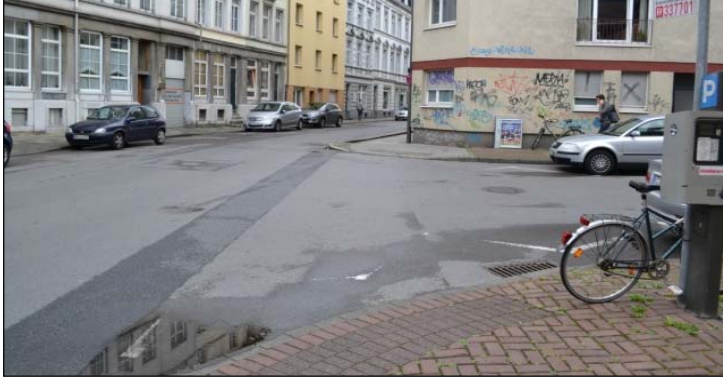
<p><u>Kategorie 1</u> Taktile Elemente nicht DIN-gerecht Vorziehung des Seitenbereichs mit DIN gerechten Elementen</p>
Stufe 1	8.1.05	Lochnerstraße, Ecke Mauerstraße				Siehe Bild zuvor <u>Kategorie 2 Aufenthaltsqualität, Grün und Gestaltung</u> Begrünung des Kreuzungspunktes nicht vorhanden Ergänzung mit Baumpflanzungen
Stufe 3	8.1.06	Annuntiatenbach, Ecke Kármánstraße				Siehe Bild zuvor <u>Kategorie 1 Barrierefreiheit</u> Querungsmöglichkeit der Fußgänger wird durch die abgesetzte Niveaugleicher Ausbau bzw. Aufpflasterung des Einmündungsbereiches der Kármánstraße,

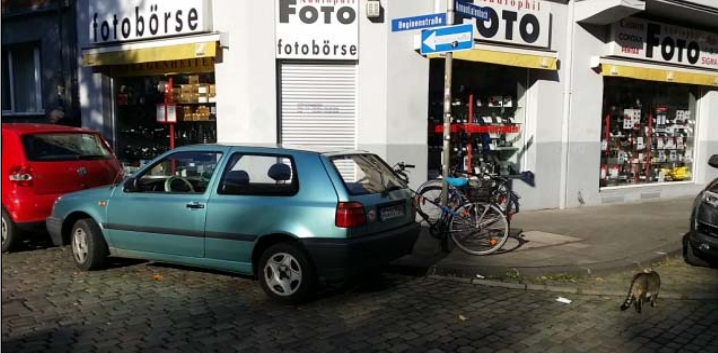
<p><u>Kategorie 1 Barrierefreiheit</u></p> <p>Bordstein ohne Absenkung verhindert die barrierefrei Querung</p> <p>DIN-gerechte taktile Streifen / Querung erstellen</p>
Stufe 1	8.1.11	Annuntiatenbach, Ecke Beguinenstraße		Siehe Bild zuvor		<p><u>Kategorie 1 Barrierefreiheit</u></p> <p>unebene Straßenoberfläche</p> <p>Schaffung eines Querungsangebotes durch geschnittenes Großpflaster im Querungsraum</p>
Stufe 1	8.1.12	Annuntiatenbach, Ecke Lindenplatz

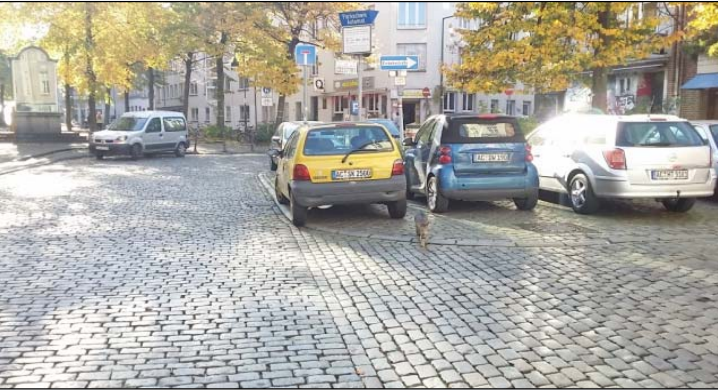
<p><u>Verkehrliche Änderung</u></p> <p>Parkende Fahrzeuge erschweren die Übersicht für Fußgänger und unterbinden die Querung</p> <p>Parkregelung verändern, durchgehenden Gehweg unter wegnahme von zwei Parkplätzen herstellen, DIN-gerechte taktile Streifen</p>

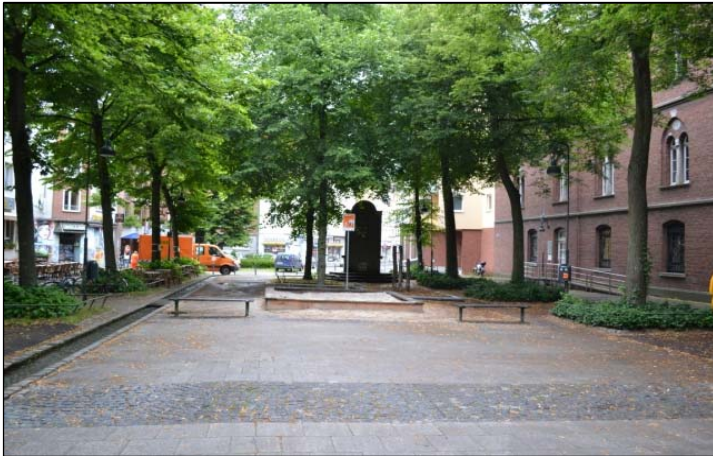
<u>Kategorie 2 Aufenthaltsqualität, Grün und Gestaltung</u> Ausstattungs- und Spielelemente / Mobiliar des Lindenplatzes schlecht angeordnet 1 Bank versetzen später: Ausstattungs- und Spielelemente / Mobiliar erneuern			
Stufe 2	8.2.03	Johanniterstraße Nr. 8 bis 36

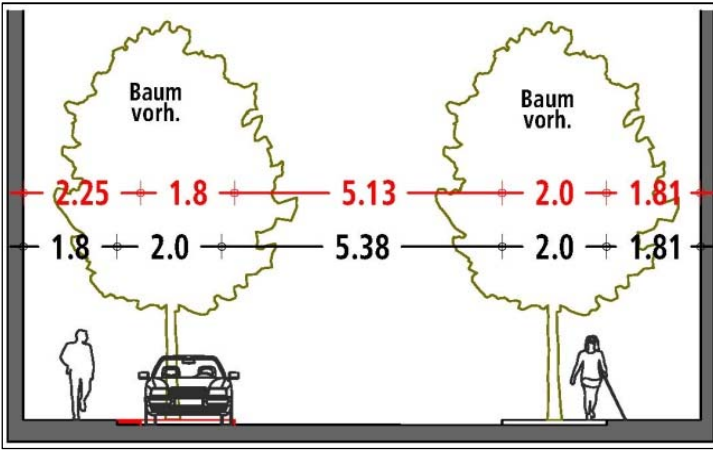
<p>The diagram shows a street cross-section with two trees labeled 'Baum vorh.'. Dimensions are indicated in meters:</p> <ul style="list-style-type: none"> Tree 1 (left): 1.8m from curb to trunk, 2.0m trunk diameter, 2.25m from trunk to centerline, 1.8m from centerline to tree edge. Distance between tree centers: 5.13m Tree 2 (right): 1.81m from tree edge to centerline, 2.0m trunk diameter, 5.38m from trunk to centerline, 2.0m from centerline to tree edge. Additional dimensions: 1.8m from curb to trunk, 2.0m trunk diameter, 5.38m from trunk to centerline.

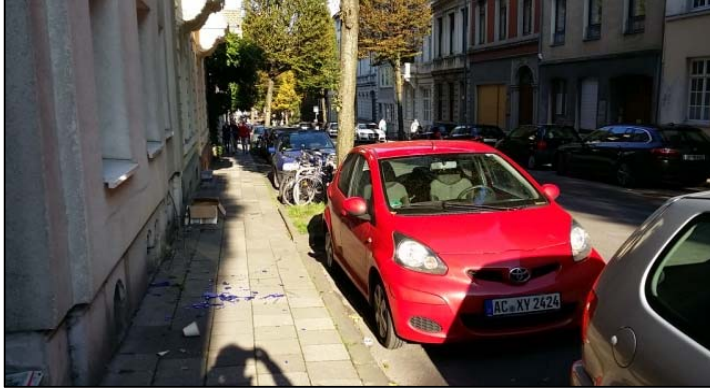
<p data-bbox="710 806 1197 840"><u>Kategorie 2 Aufenthaltsqualität, Grün und Gestaltung</u></p> <p data-bbox="782 840 1212 873">Straßenquerschnitt mit geringen Gehwegbreiten</p> <p data-bbox="853 873 1348 996">Entlang der Straßenseite der geraden Hausnr. 8 bis 36 Gehweg um min. 0,5 m verbreitern. Parkbuchten dafür weiter in den Straßenraum versetzen und Pflaster ergänzen.</p>				
Stufe 0	8.2.04	Kreuzung Johannerstraße / Karlsgraben <u>Kategorie 3 Wegweisung und Kommunikation</u> Umlaufzeit für Fußgänger am Kreuzungspunkt ist zu kurz Umlaufzeit des bereits vorhandenen Rundumgrüns für				
Stufe 3	8.2.05	Kreuzung Johannerstraße / Karlsgraben <u>Kategorie 1 Barrierefreiheit</u> taktile Streifen nicht DIN-gerecht DIN-gerechte taktile Streifen erstellen

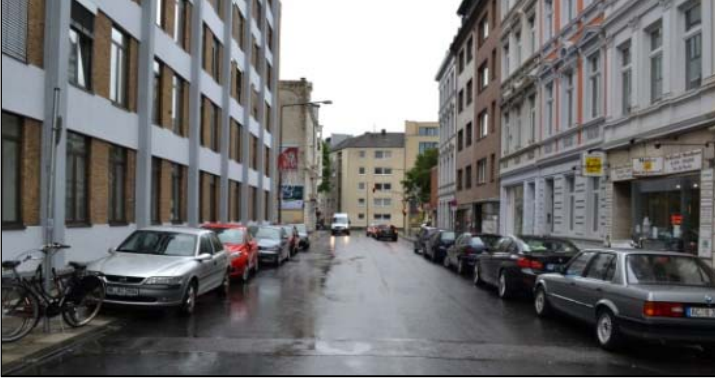
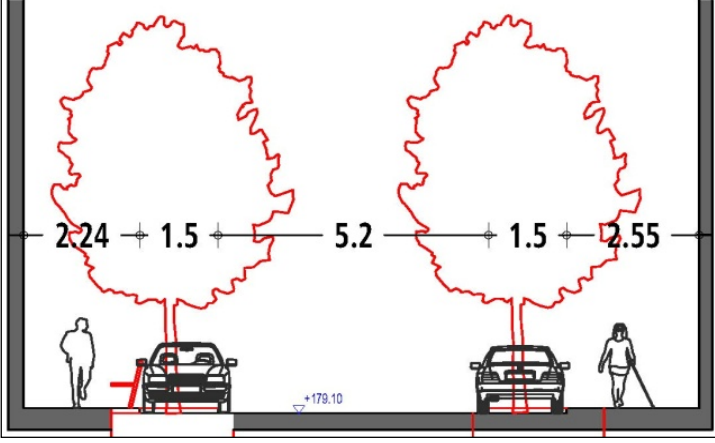
<p data-bbox="710 1339 1332 1489"> <u>Kategorie 2 Aufenthaltsqualität, Grün und Gestaltung</u> mangelnde Begrünung und Qualität im Straßenraum Straßenraumparken beidseitig mit Baumpflanzungen ergänzen Beschilderung, Markierung </p>
Stufe 1	8.3.02	Lochnerstraße	Nr. 2 bis 50, Südseite

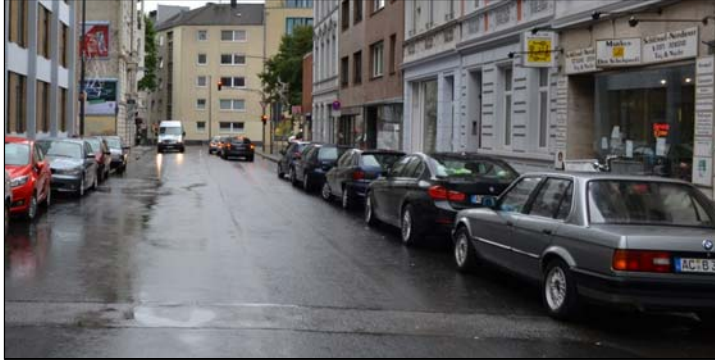
<p data-bbox="710 1926 1332 2038"> <u>Kategorie 2 Aufenthaltsqualität, Grün und Gestaltung</u> mangelnde Begrünung und Qualität im Straßenraum Straßenraumparken mit Baumpflanzungen ergänzen Beschilderung, Markierung </p>

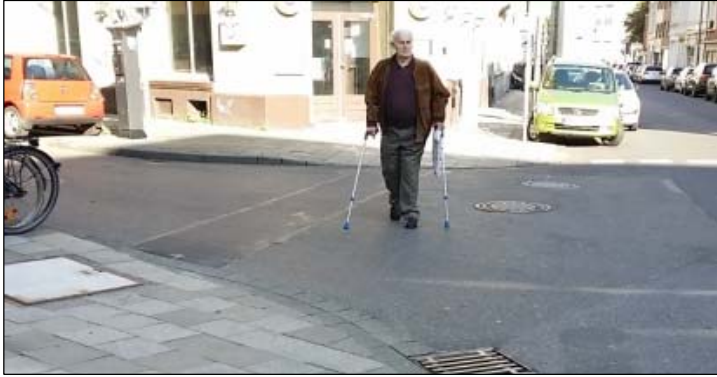
<u>Kategorie 1 Barrierefreiheit</u> Gehwegvorstreckung fehlt (Lochnerstraße 29) Schaffung der fehlenden Gehwegvorstreckung, DIN-gerechte taktile Streifen erstellen

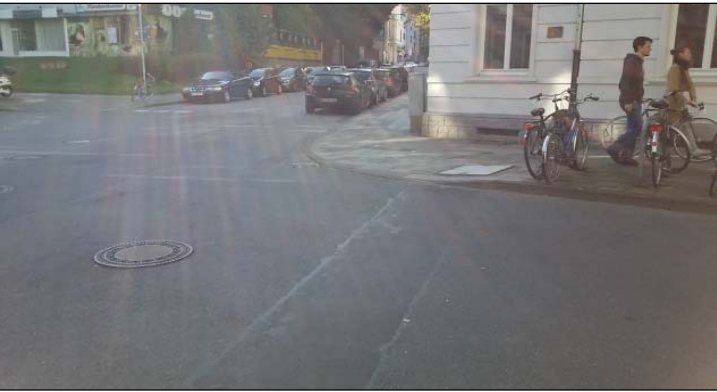
<u>Kategorie 1 Barrierefreiheit</u> Gehwegvorstreckung fehlt (Lochnerstraße 29) Schaffung der fehlenden Gehwegvorstreckung, DIN-gerechte taktile Streifen erstellen Baum

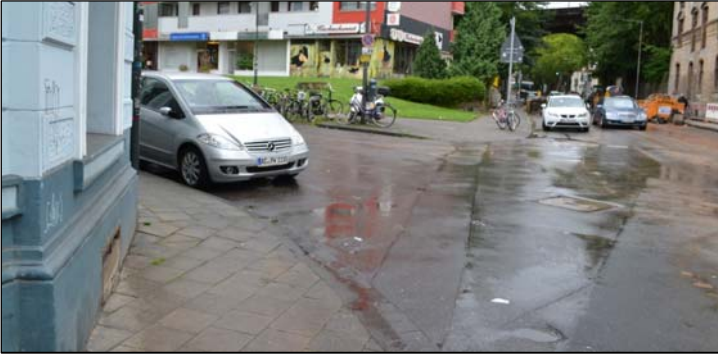
<p><u>Kategorie 1 Barrierefreiheit</u> Gehwegvorstreckung fehlt (Lochnerstraße 29) Schaffung der fehlenden Gehwegvorstreckung, DIN-gerechte taktile Streifen erstellen Baum</p>
Stufe 1	8.3.08	Lochnerstraße, Ecke Mauerstraße				Siehe Bilder zuvor <u>Kategorie 2 Aufenthaltsqualität, Grün und Gestaltung</u> <u>Kategorie 1 Barrierefreiheit</u> Gehwegvorstreckung fehlt (Lochnerstraße 29) Schaffung der fehlenden Gehwegvorstreckung, DIN-gerechte taktile Streifen erstellen Baum
Stufe 3	8.3.09	Lochnerstraße, Ecke Mauerstraße				Siehe Bilder zuvor <u>Kategorie 2 Aufenthaltsqualität, Grün und Gestaltung</u> Begrünung des Kreuzungspunktes nicht vorhanden Ergänzung mit Baumpflanzungen in der Mauerstraße, Fahrradbügel versetzen Baum
