Sachstandsbericht Trassenlage Rahmenplanung Richtericher Dell

Stand 2018

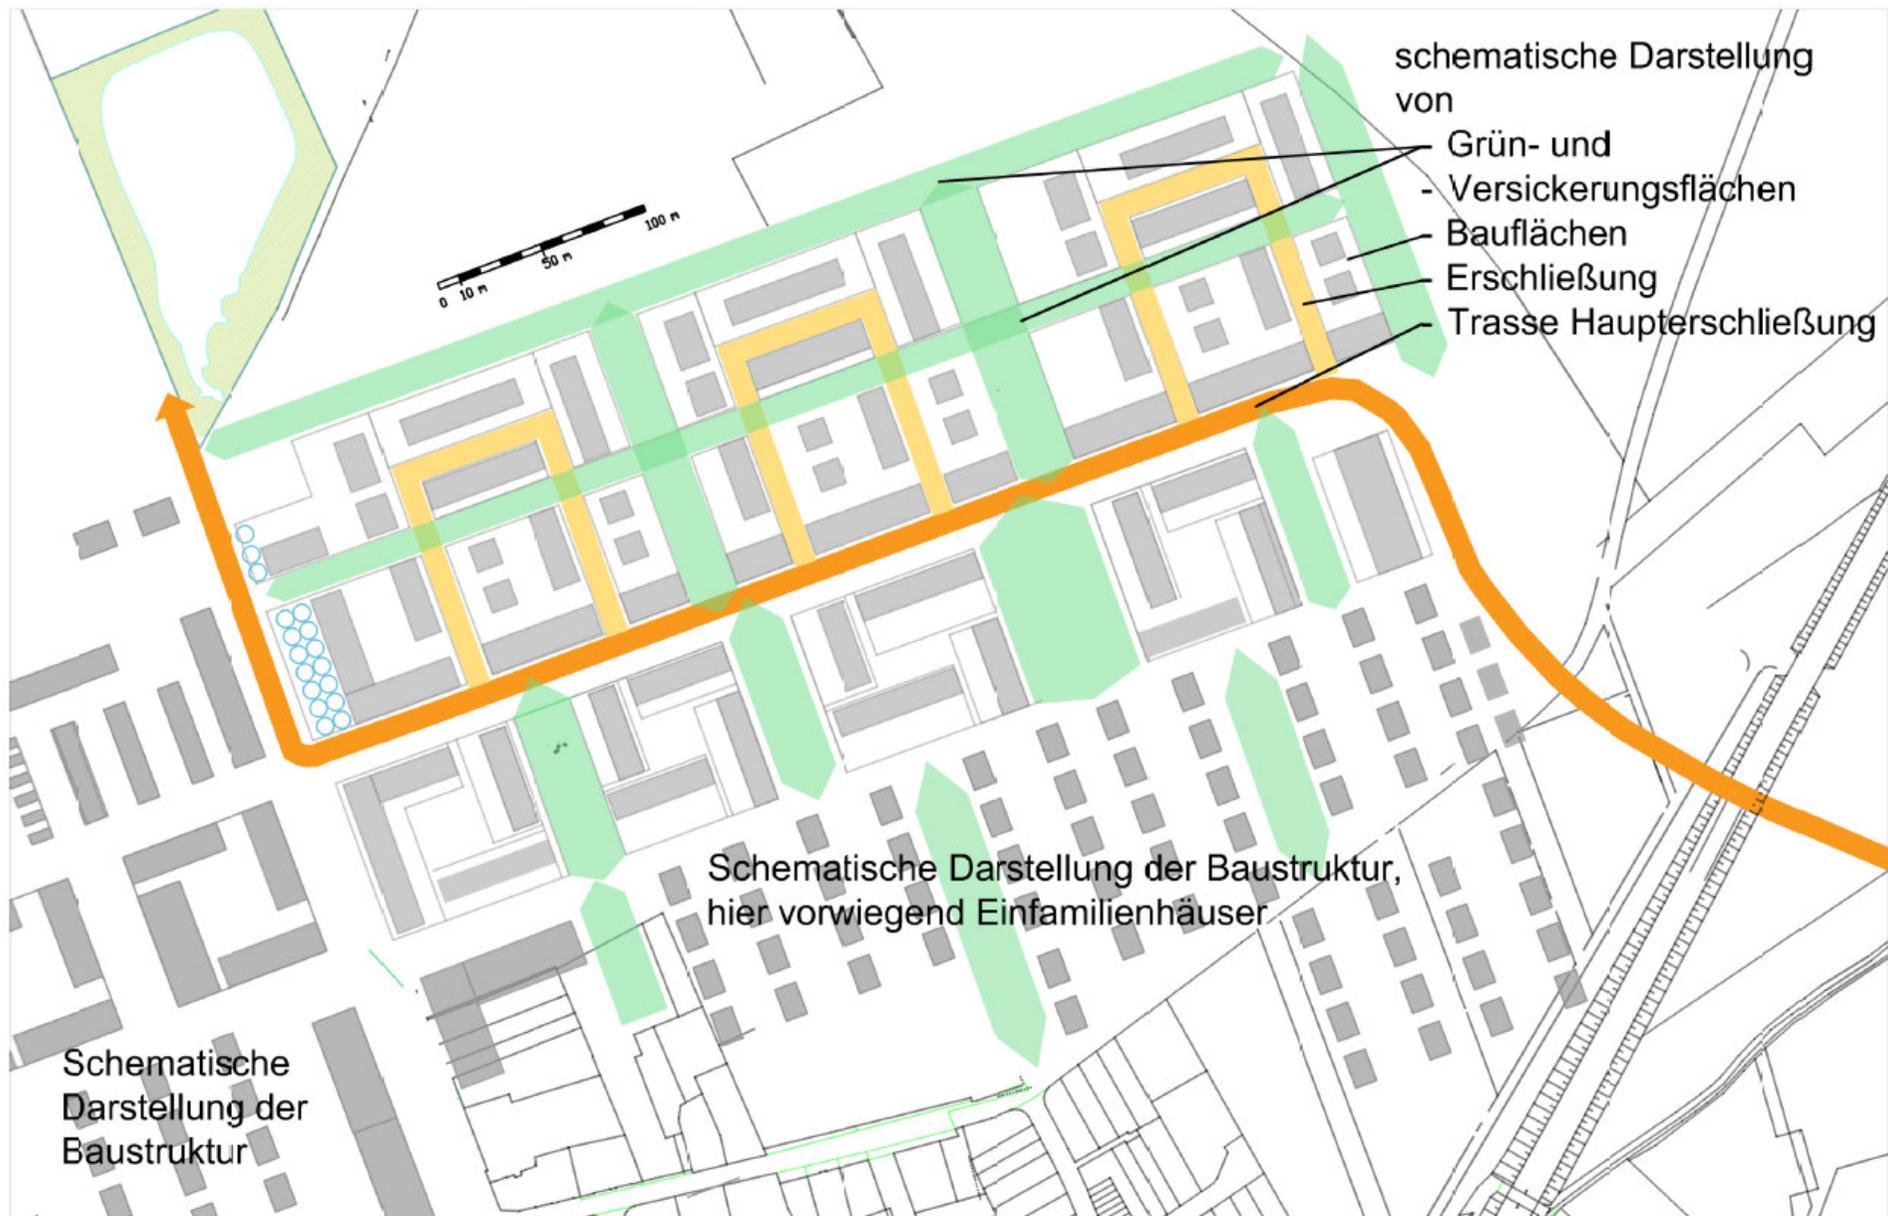
„Ringerschließung“, Detail nordöstlich der Horbacher Straße

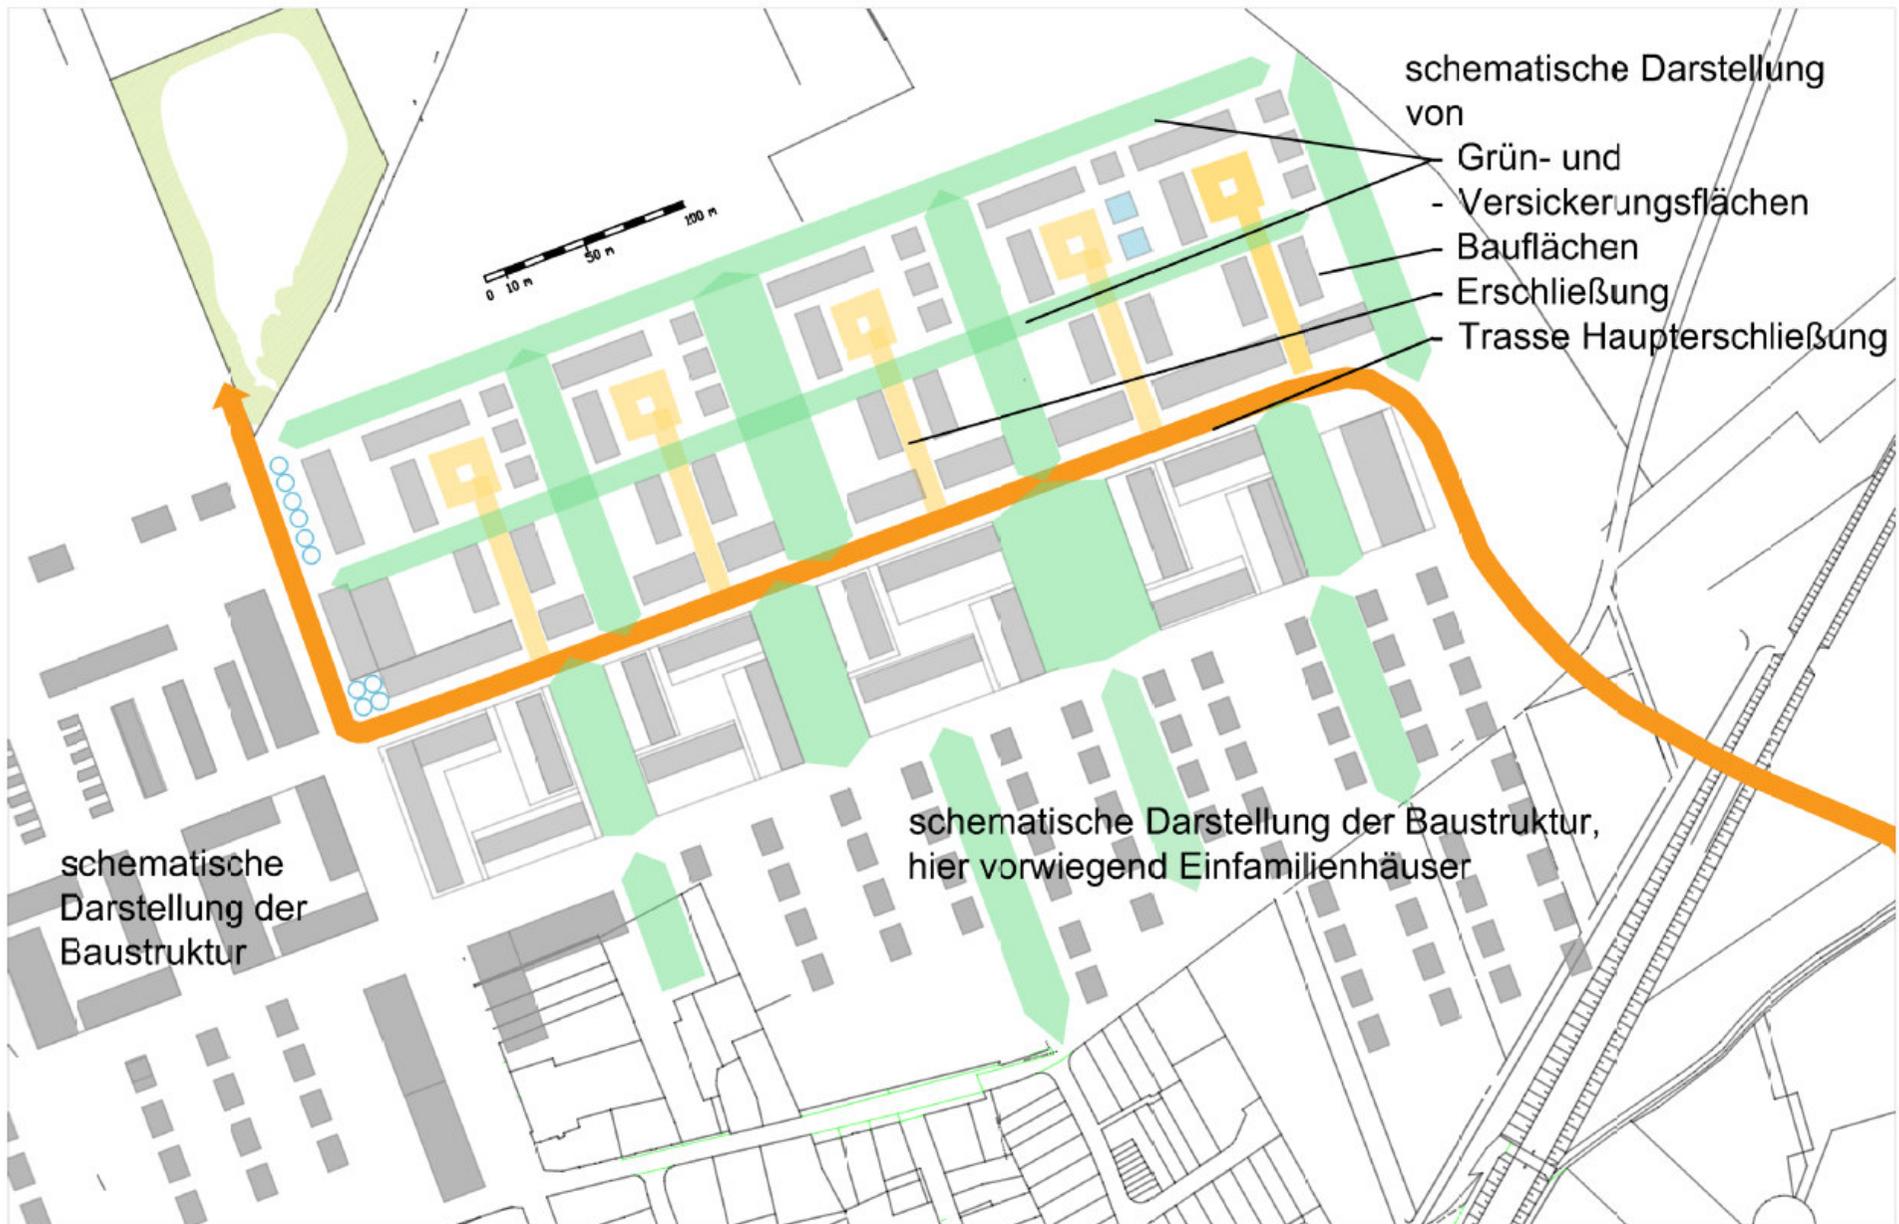
„Stichstraße“, Detail nordöstlich der Horbacher Straße

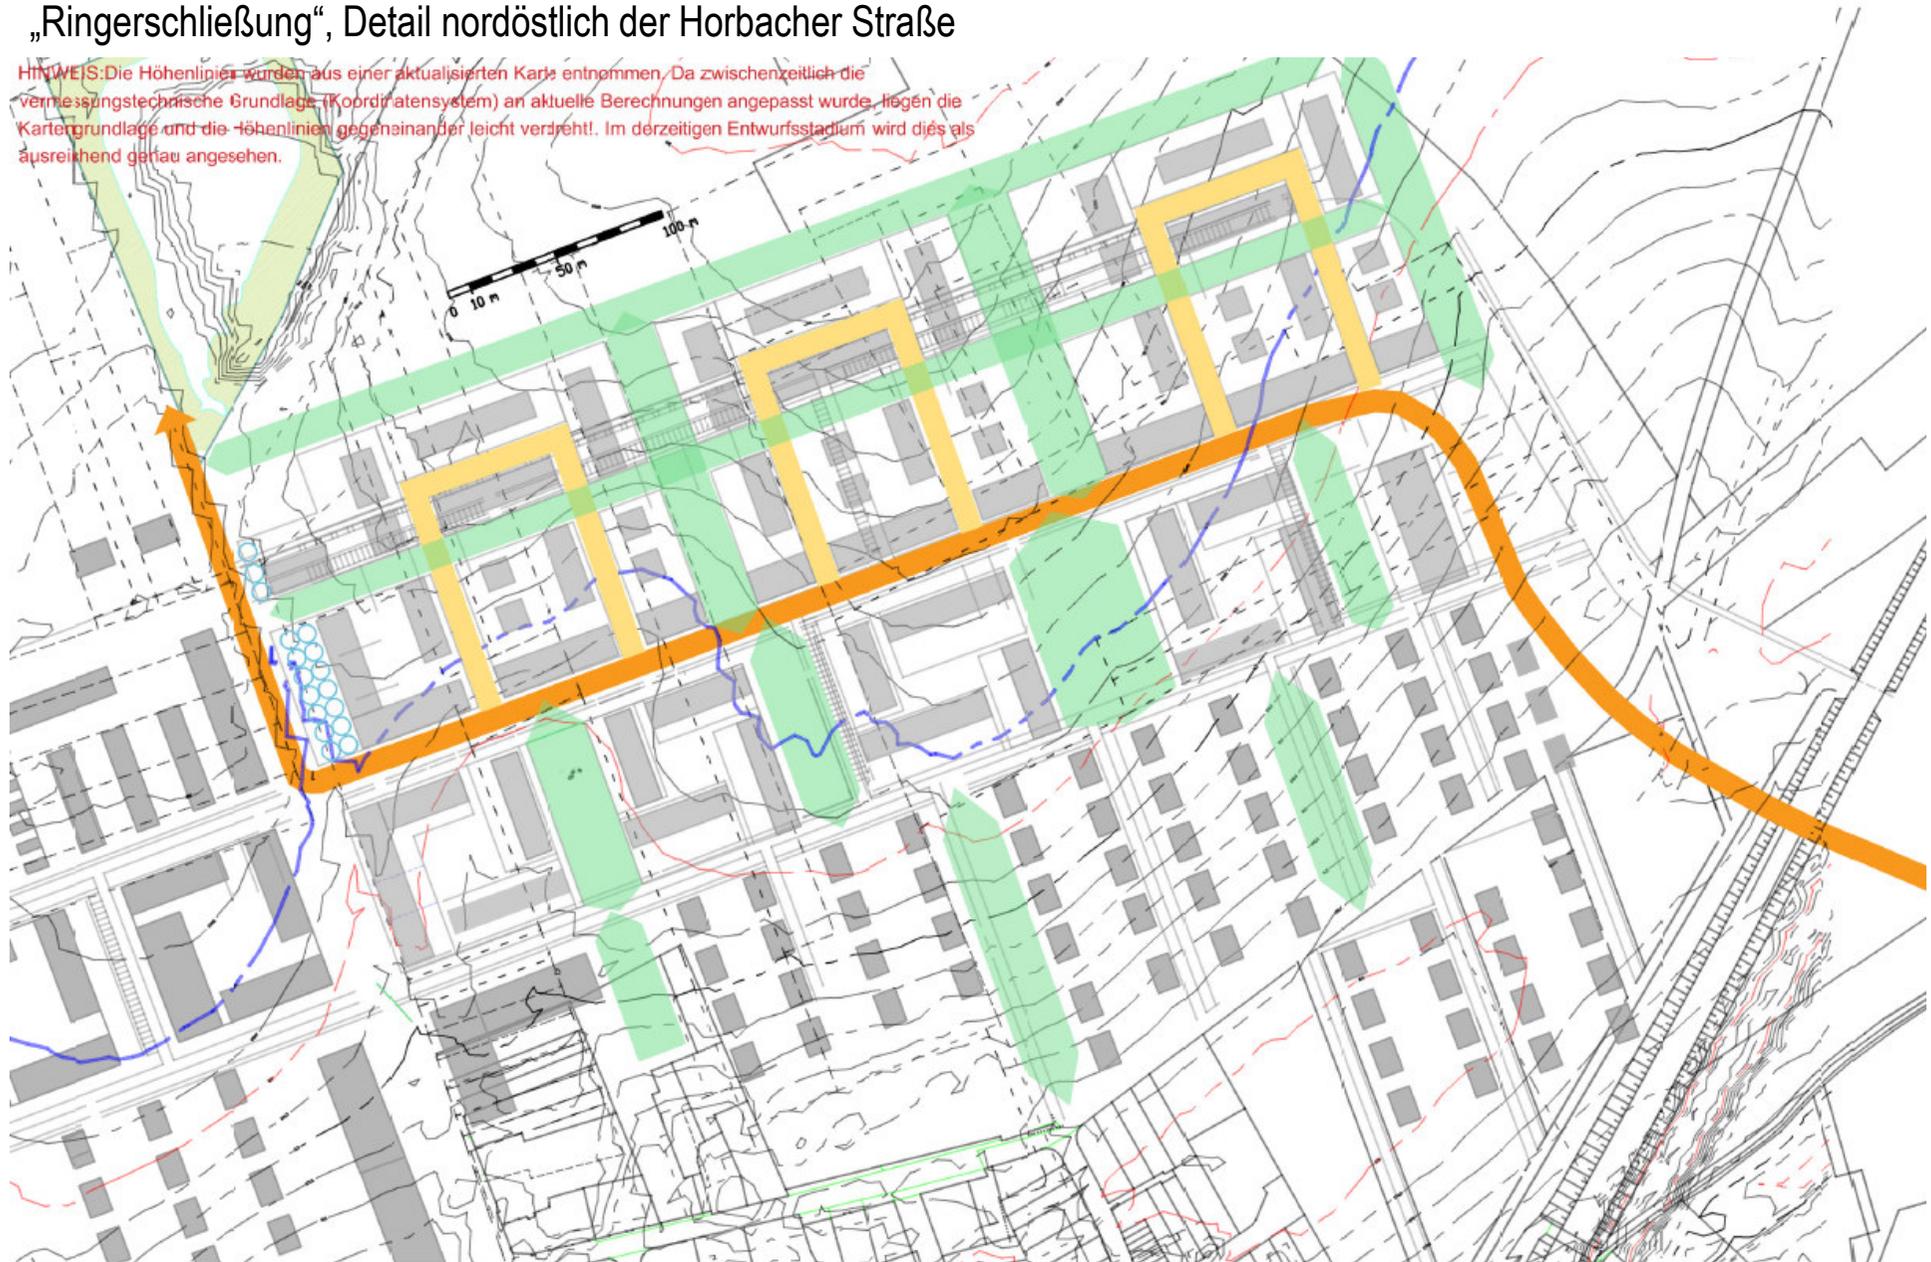
„Ringerschließung“, Detail nordöstlich der Horbacher Straße

HINWEIS: Die Höhenlinien wurden aus einer aktualisierten Karte entnommen. Da zwischenzeitlich die Vermessungstechnische Grundlage (Koordinatensystem) an aktuelle Berechnungen angepasst wurde, liegen die Kartengrundlage und die Höhenlinien gegeneinander leicht verdreht! Im derzeitigen Entwurfsstadium wird dies als ausreichend genau angesehen.
