Fußgängerübergänge im Itertal

Aachener Straße und Messweg

Fachbereich Umwelt
Abt. Umweltvorsorgeplanung und Grünplanung

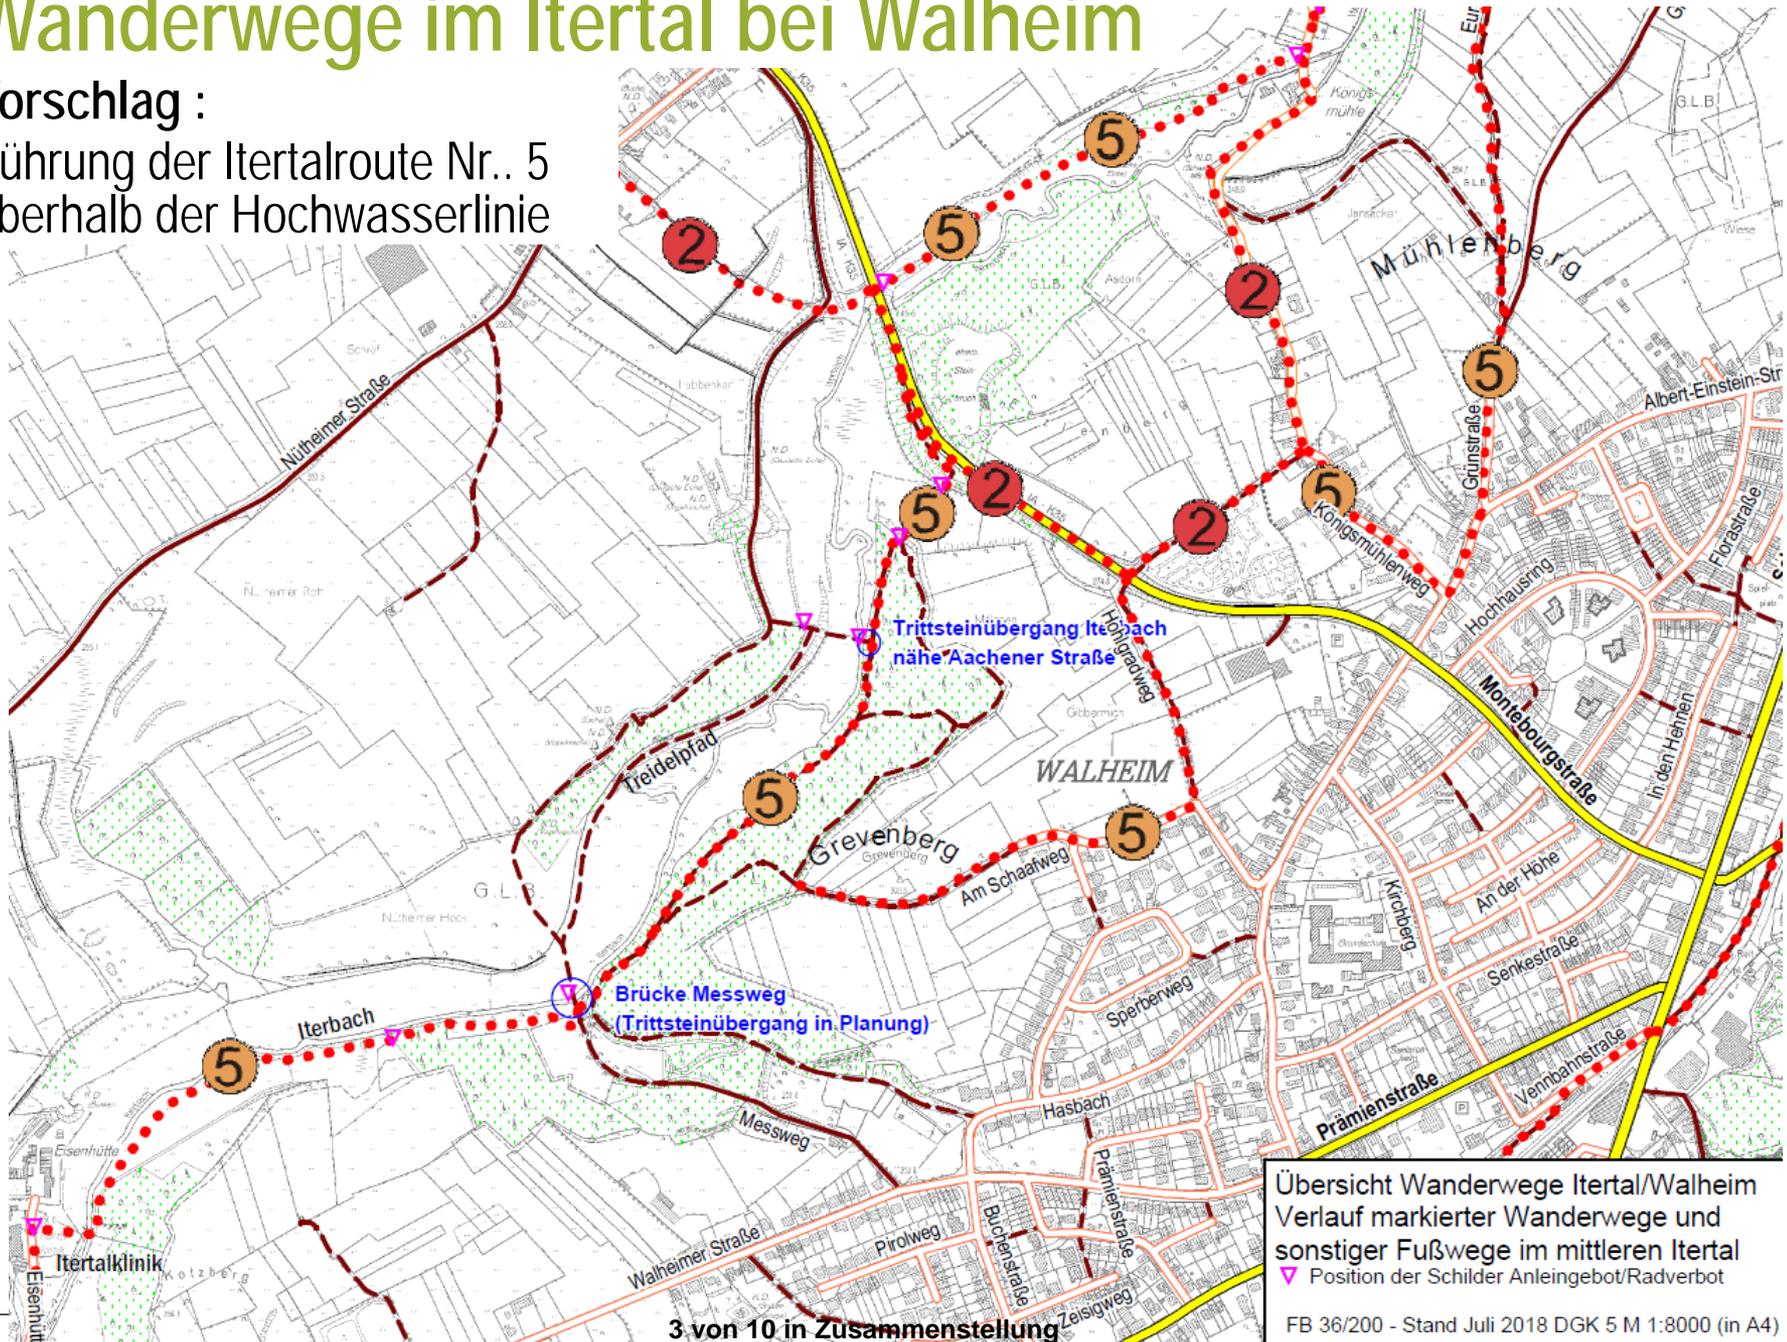
Wanderwege im Itertal bei Walheim

Führung der Itertalroute Nr. 5 oberhalb der Hochwasserlinie

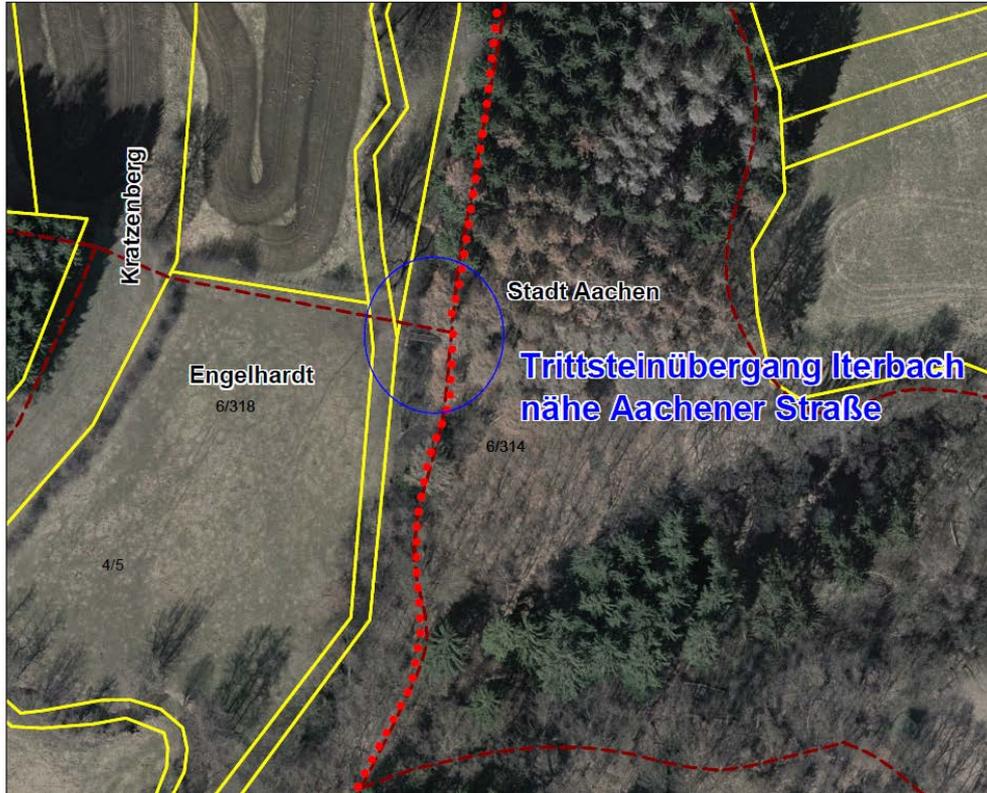
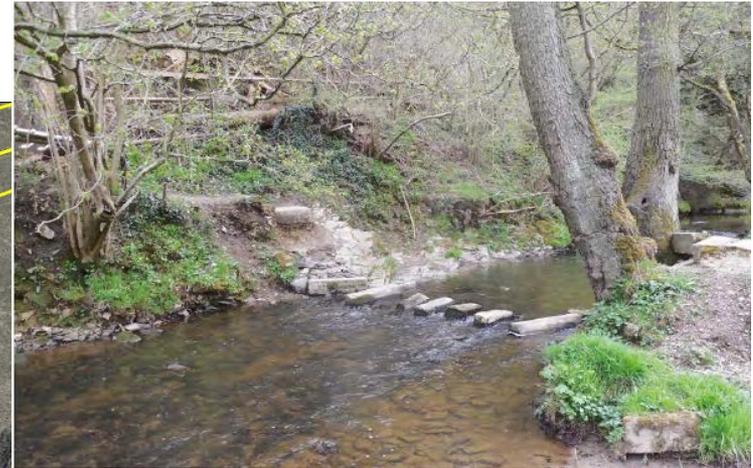
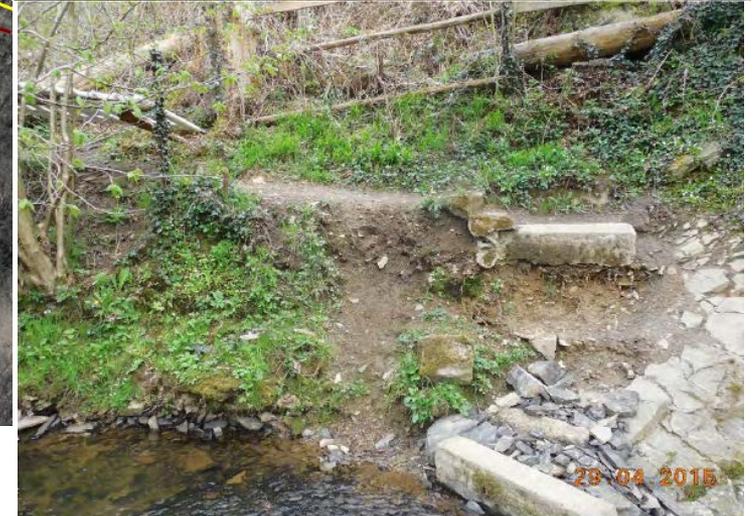
Trittsteinübergang nahe Aachener Straße

Lage und Bestand

wegen Hangerosion ist der waldseitige
Abgang zur Iter nicht verkehrssicher

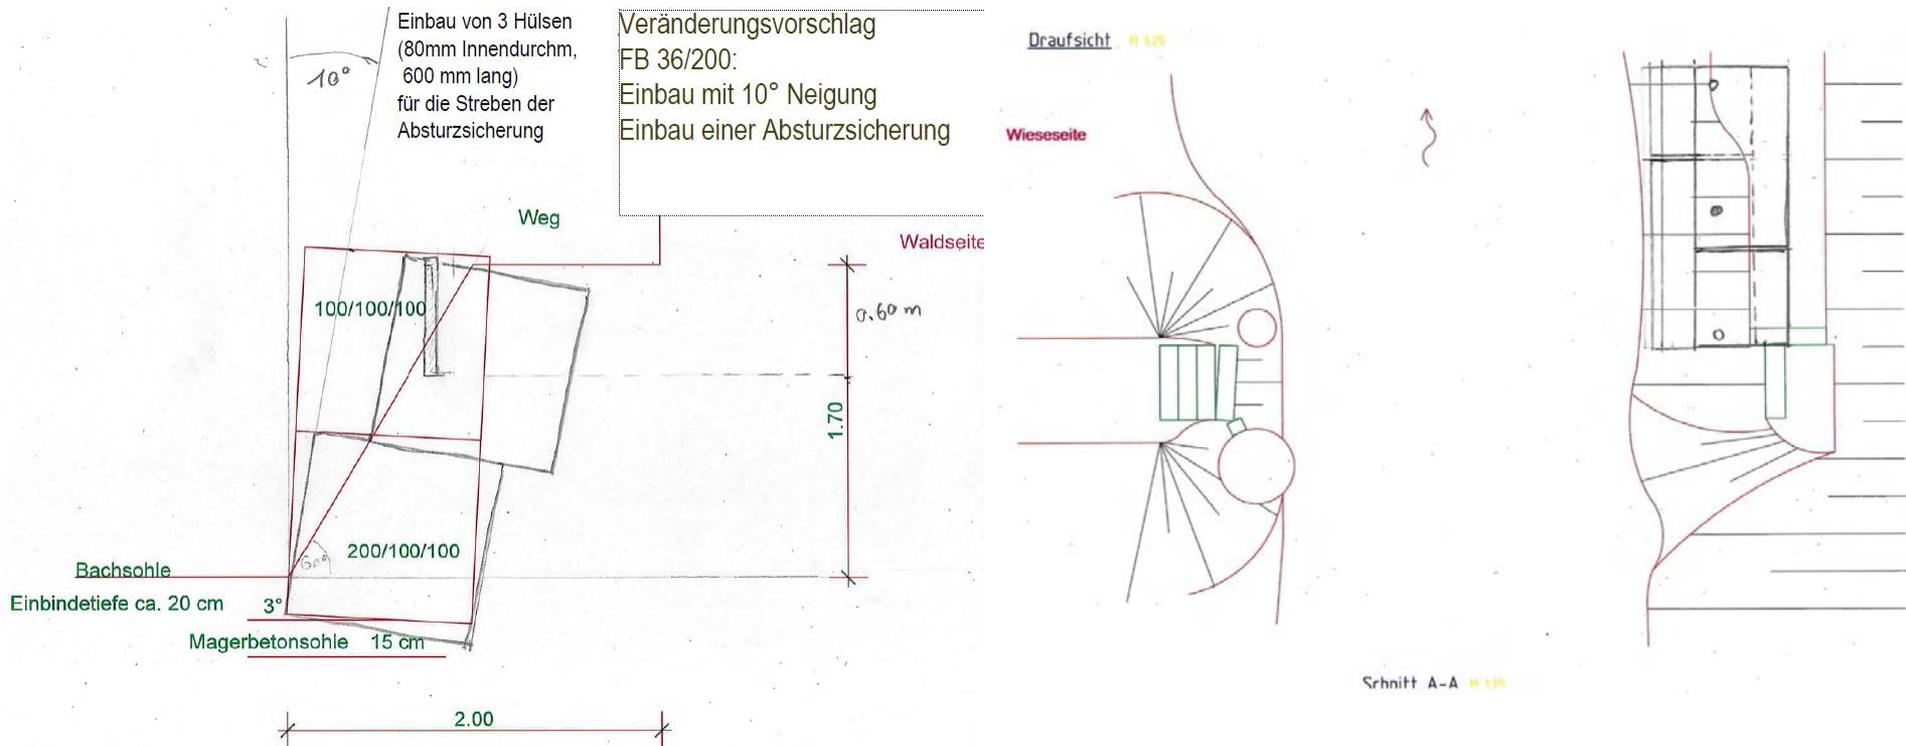
Trittsteinübergang nahe Aachener Straße

Verkehrssichere Gestaltung des Abgangs

Sicherung des Prallhangs durch Einbau einer Gabionenwand 3,0x2,0x 1,0 m (LxHxB) in 10° Neigung, mit Absturzsicherung auf der Oberseite und zusätzlichen Treppenstufen daneben

Baukosten ca. 12.500 €

Unterhaltung 1100 € p.a.: 800 € für Gabionenwand, 300 € für Trittsteine

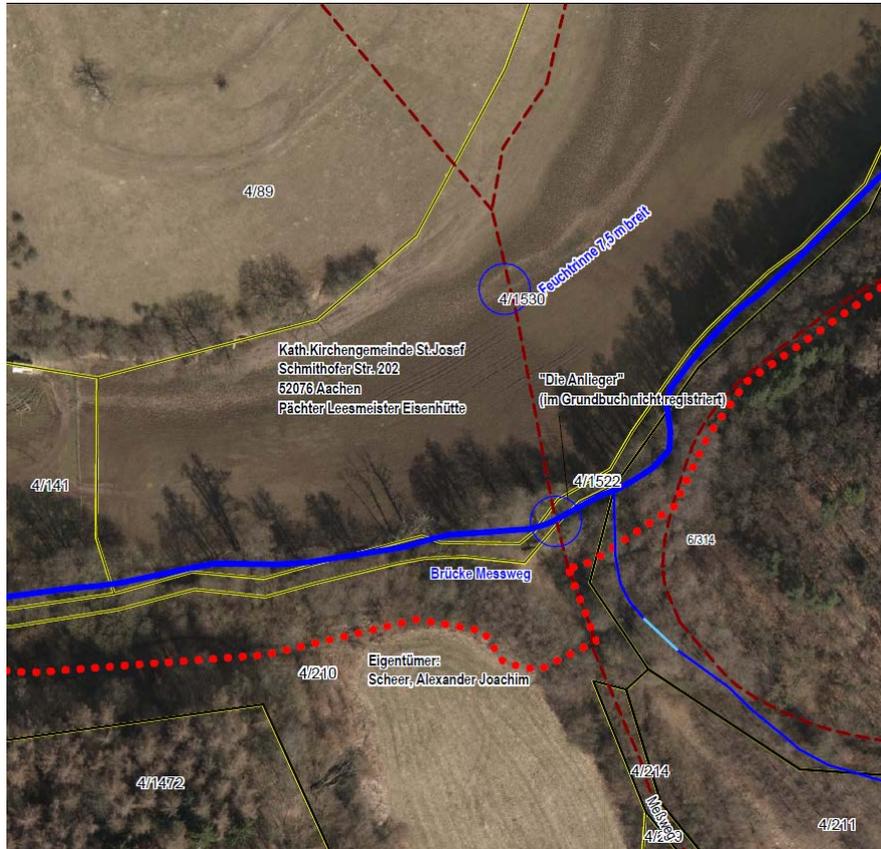
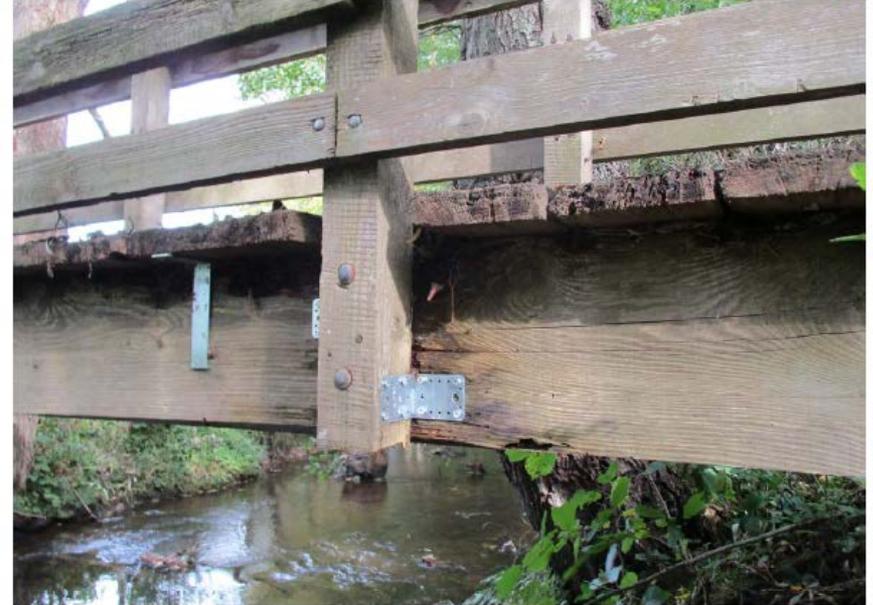
Lage und Zustand der Fußgängerbrücke

Befund: die Brückenaufleger aus Holz sind irreparabel angefault.

Die Brücke soll Ende 2019 gesperrt werden, je nach Prüfergebnis auch früher, und wird danach vom Stadtbetrieb abgebrochen.

Funktion: Die Brücke verbindet den Wanderweg Nr. 5 auf der Südseite mit dem Treidelpfad auf der Nordseite des Itertals

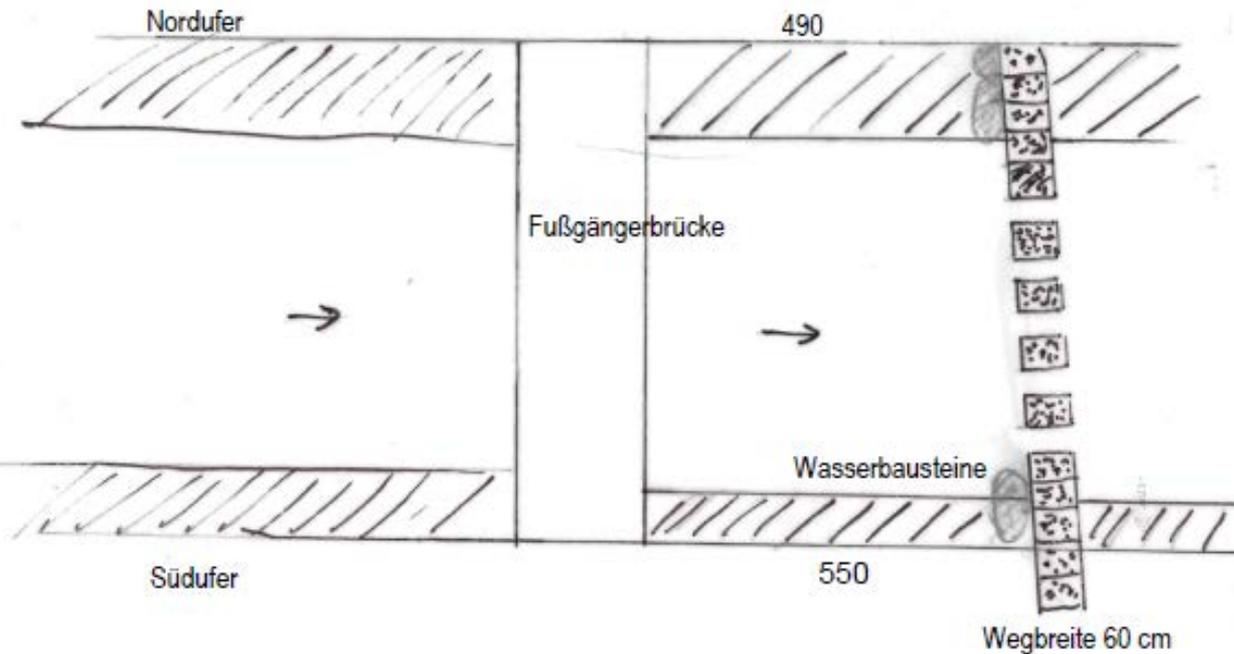
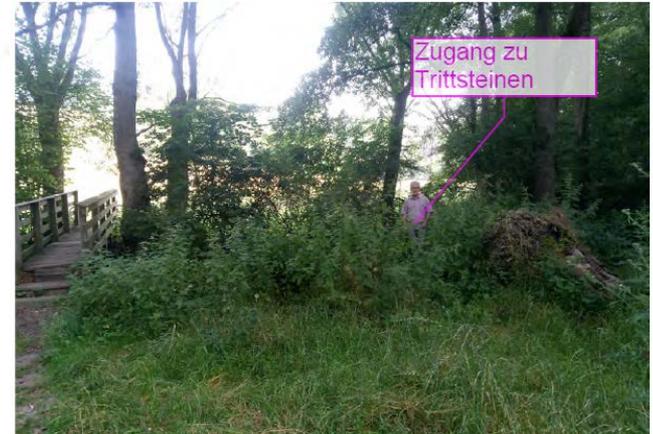
Trittsteinübergang am Ende des Messwegs Neubau anstelle der Brücke (Aufsicht)

Blick vom Südufer mit Zugang in ca. 5,50 m von Brücke entfernt

Baumaßnahme als Ersatz für die Brücke:
6 Granitsteinquader von 50 x 50 x 60 cm (HxBxL, je 480 kg)
mit je 4 Treppenstufen am Ufer

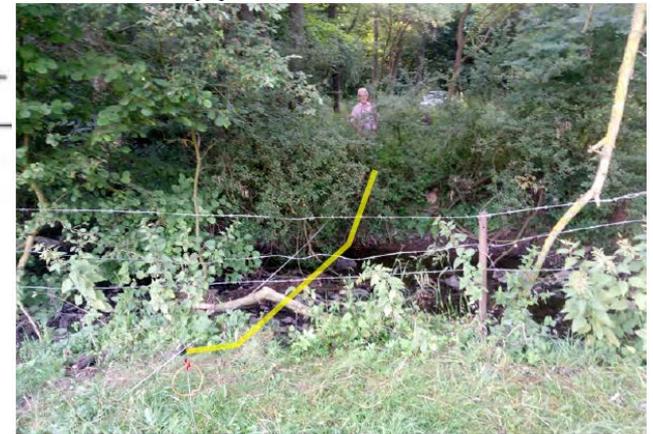
Blick vom Nordufer mit Lage der Trittsteine

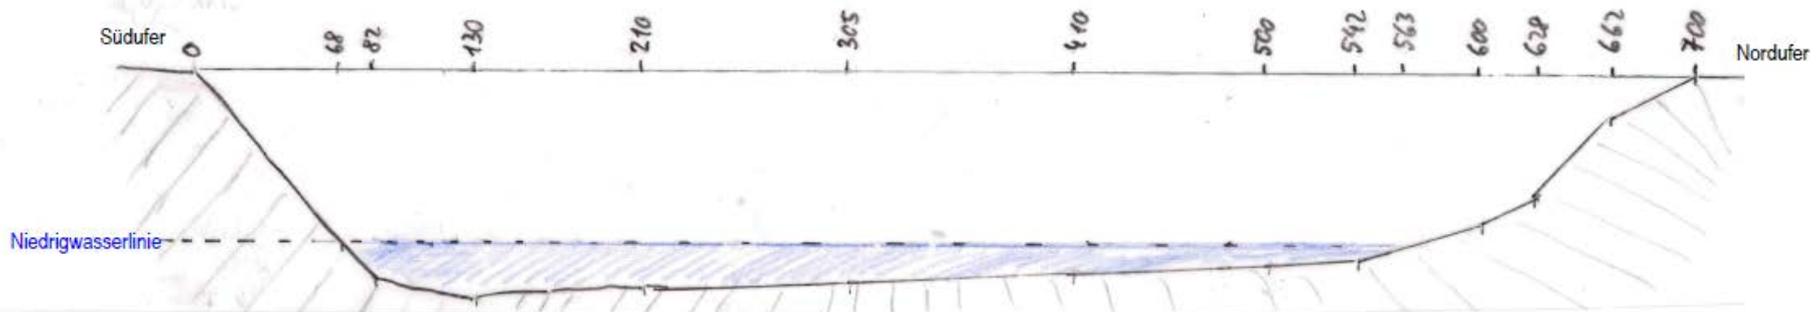
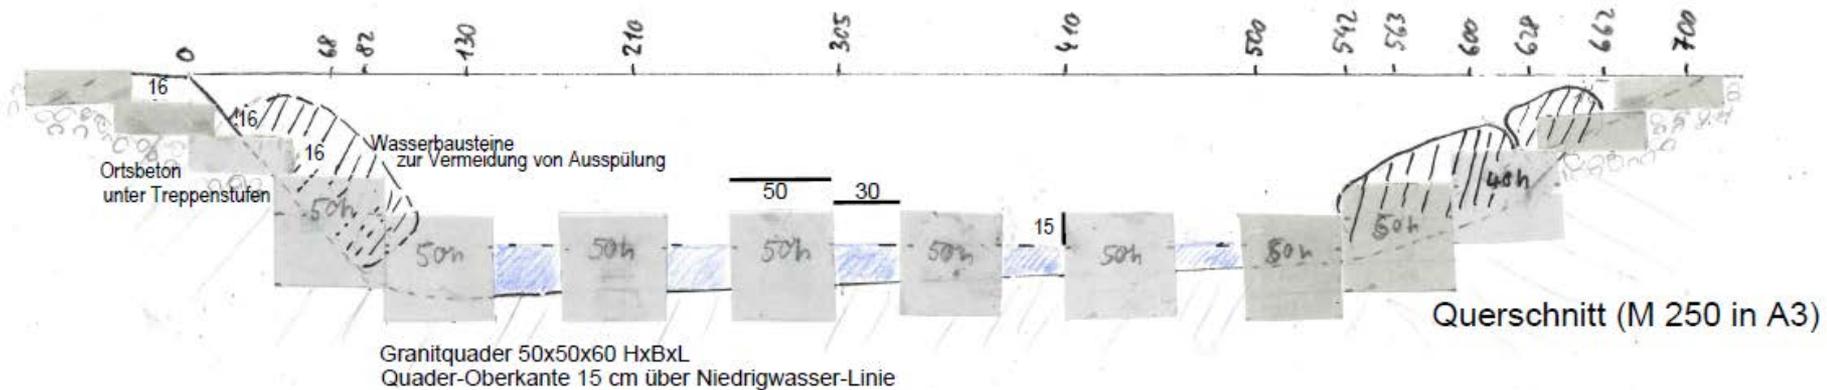
Trittsteinübergang am Ende des Messwegs Neubau anstelle der Brücke (Profil)

Baumaßnahme: 6 Granitsteinquader von 50 x 50 x 60 cm (HxBxL, je 480 kg)
ca. 15 cm über dem Niedrig-Wasserspiege, mit je 4 Treppenstufen am Ufer
Baukosten ca. 11.500 € incl. der Trittsteine auf angrenzender Wiese
Unterhaltung 500 € p.a.

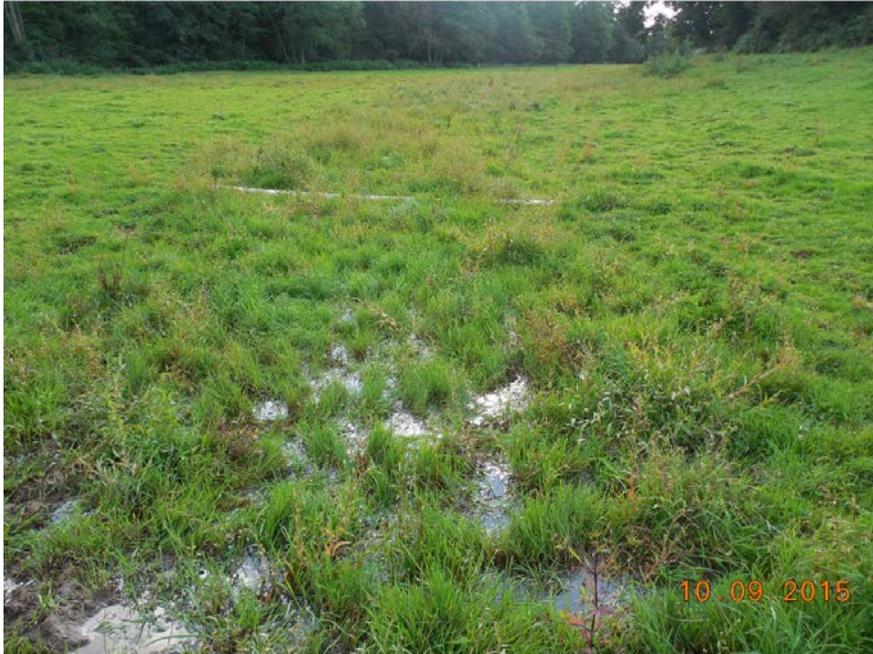
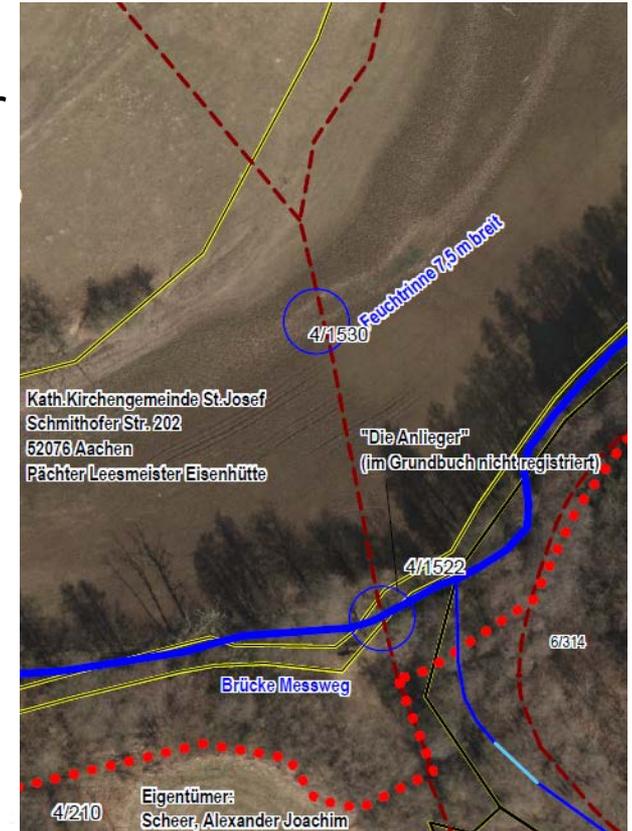
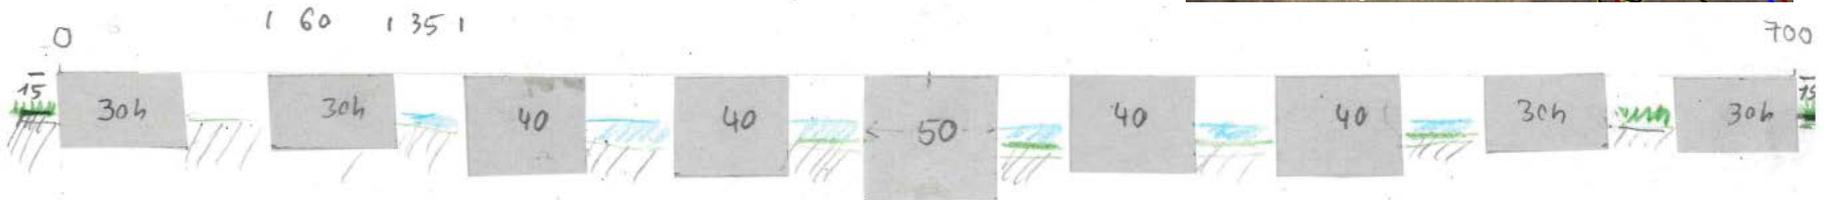
Trittsteine über Feuchtrinne

in der Nähe der Trittsteinfurt über Iter

Problem: 7 m breite Feuchtrinne ist ein erhebliches Hindernis für die Wanderer

Baumaßnahme: Verlegung von 9 Trittsteinen, 15 cm über Wasserhöhe, ohne Fundamentierung
