E 49/5 Musikschule der Stadt Aachen 07.11.2019

Verwaltungsgebäude am Blücherplatz

Brandschutztechnische Ertüchtigung und Schadstoffsanierung

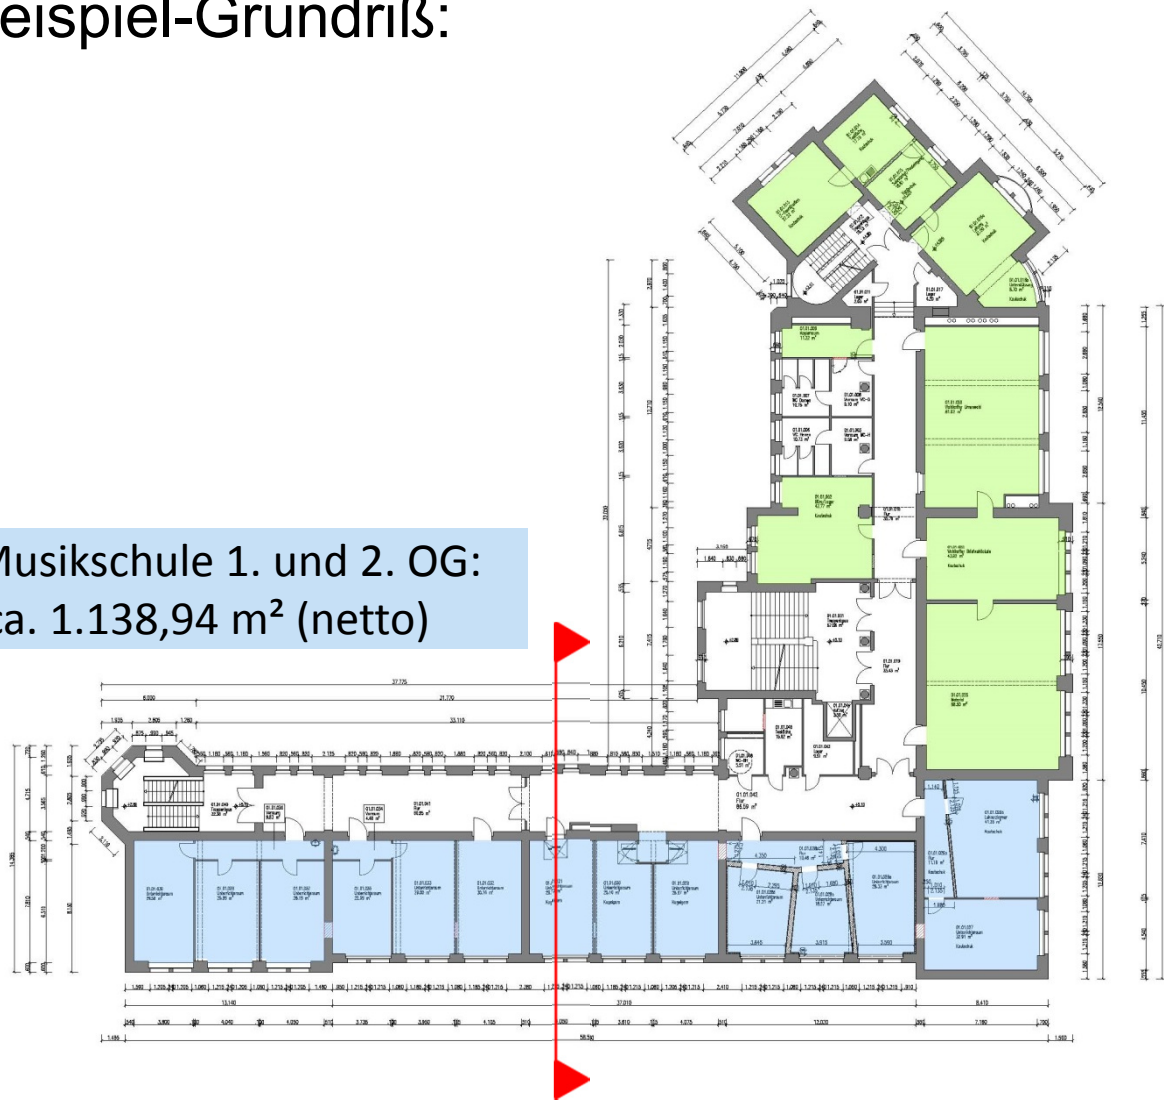
Beispiel-Grundriß:

Musikschule 1. und 2. OG:
ca. 1.138,94 m² (netto)

- Zensus
- Wahlamt
- Musikschule

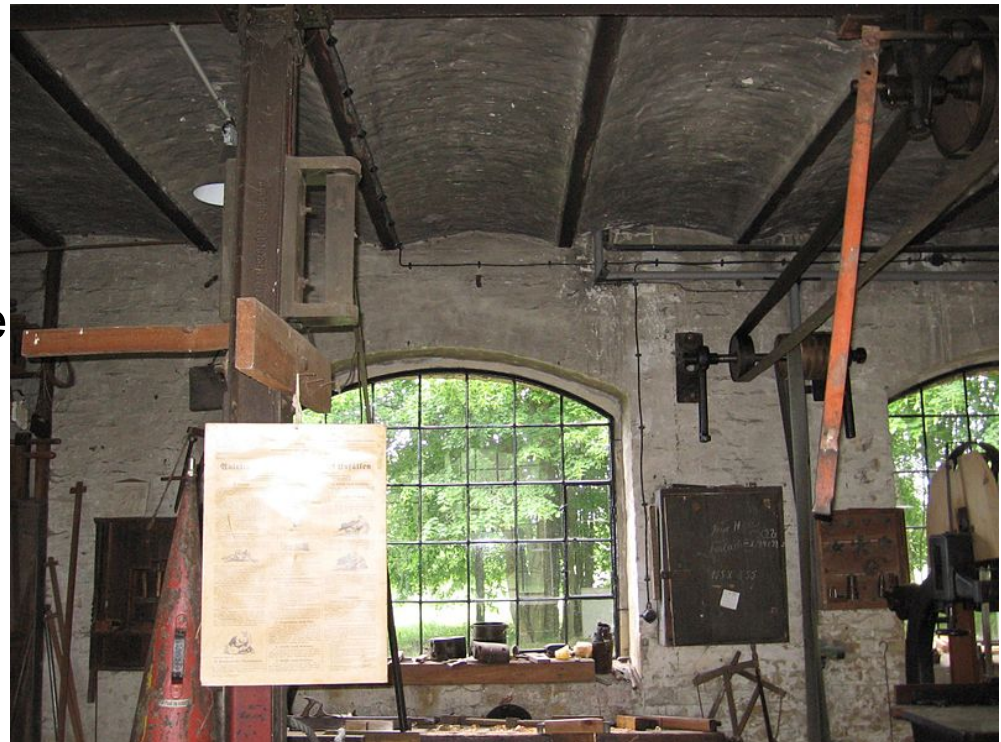
Preußische „Kappendecke“

auch: *Segmentbogentonne*

- Deckenkonstruktion, die aus sich wiederholenden flachen Segmenttonnengewölben besteht.
- Zwei parallele Doppel-T-Träger aus Stahl bilden die Widerlager.
- Gelegentlich wurden auch ausgemusterte Eisenbahnschienen verwendet.
- Dazwischen liegen die „Kappen“, flache Segmenttonnen.
- Die Stichhöhe beträgt üblicherweise weniger als 15 % der Breite
- Die Gewölbe bestehen meist aus Ziegelsteinen.

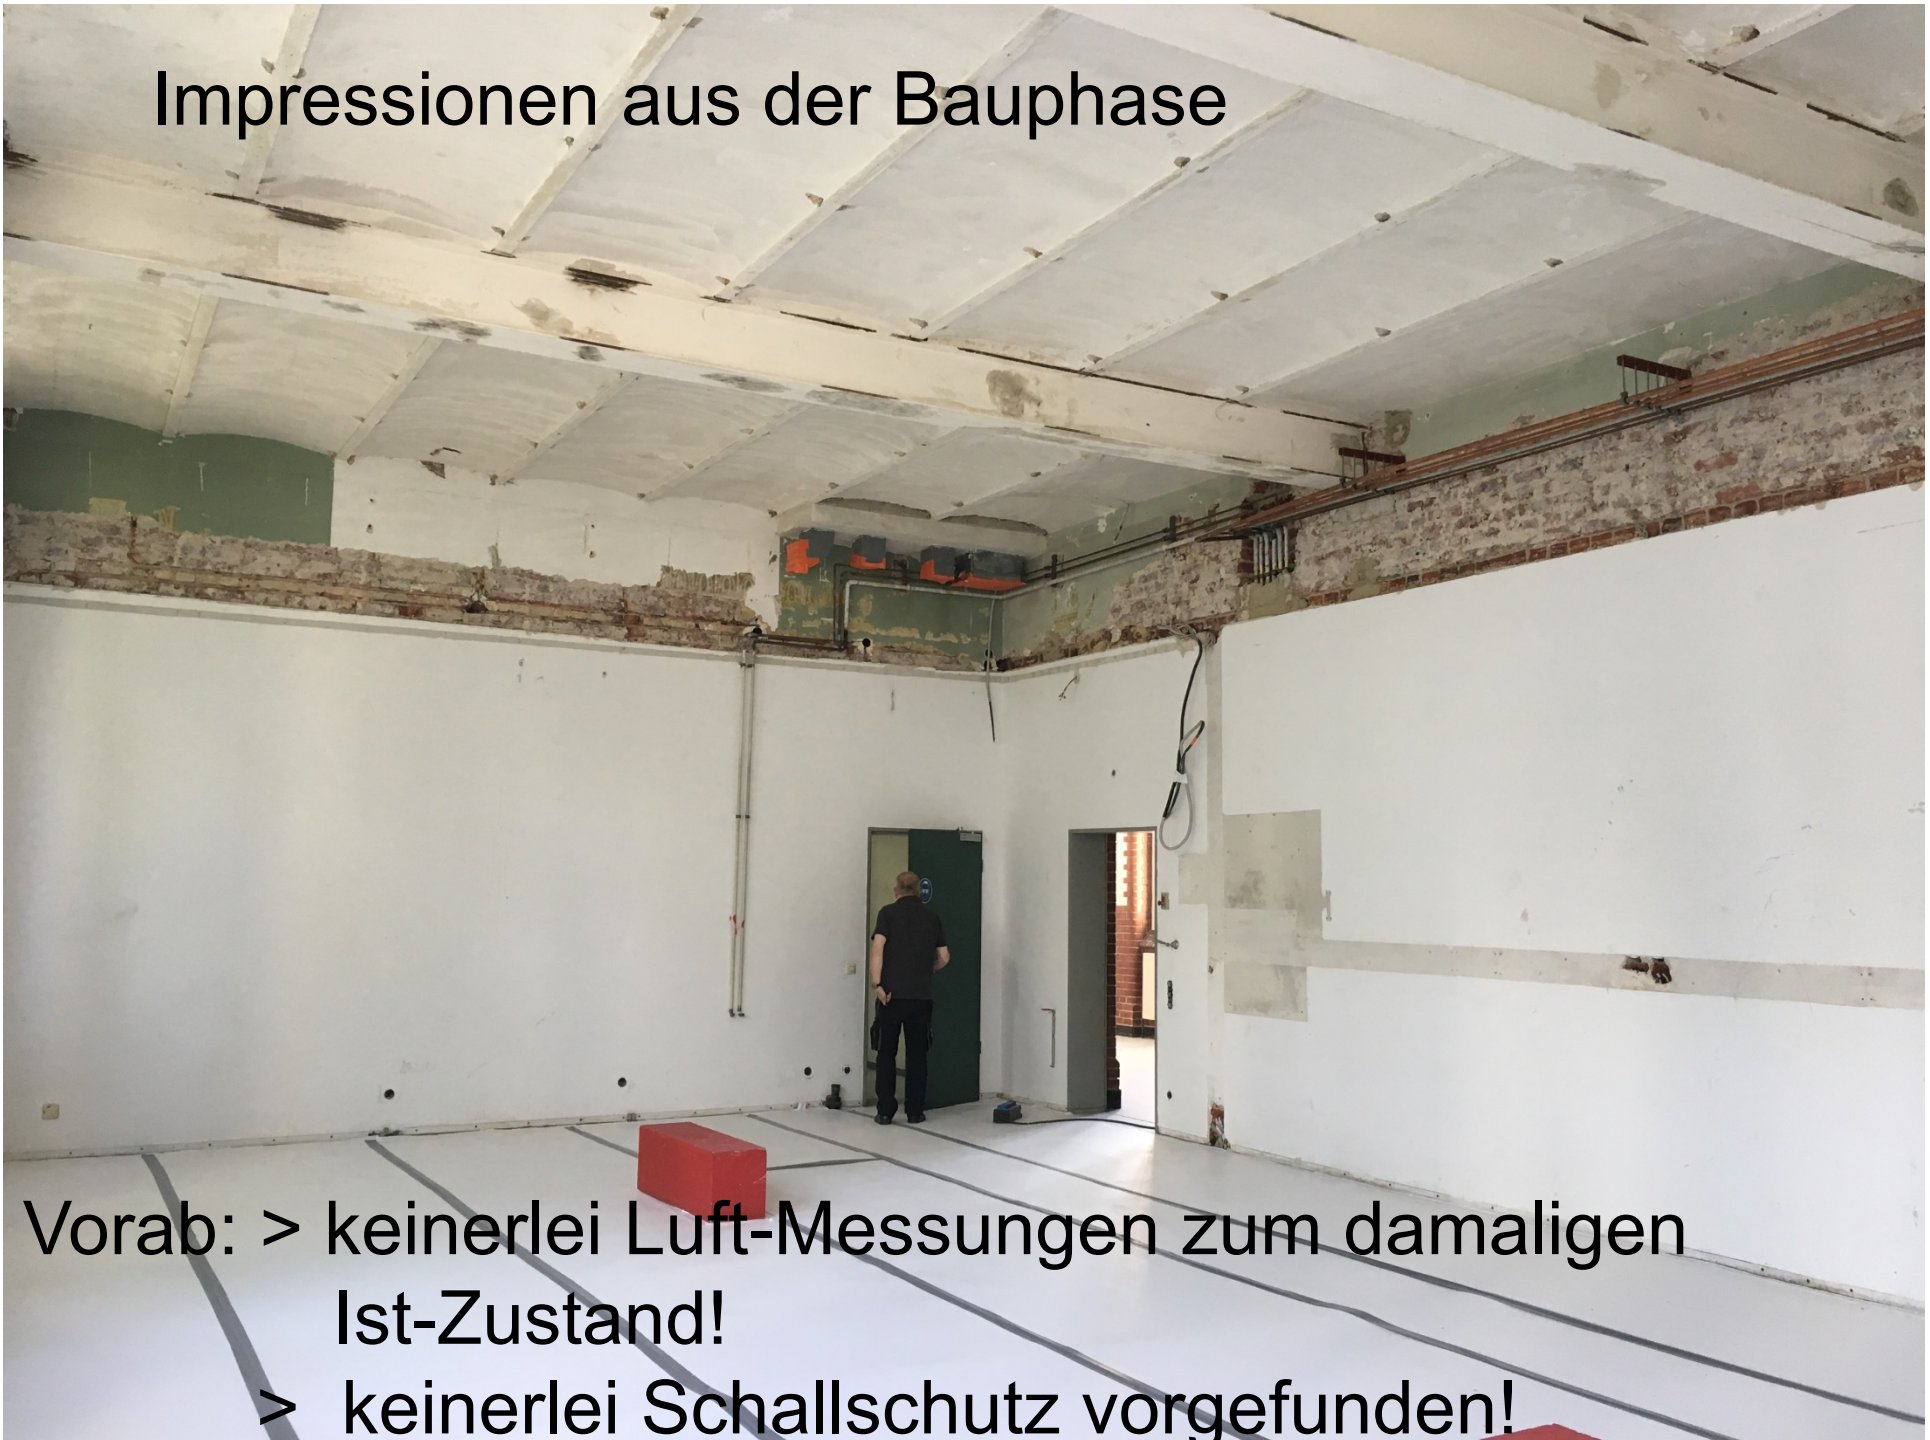
Impressionen aus der Bauphase

Vorab: > keinerlei Luft-Messungen zum damaligen Ist-Zustand!
> keinerlei Schallschutz vorgefunden!

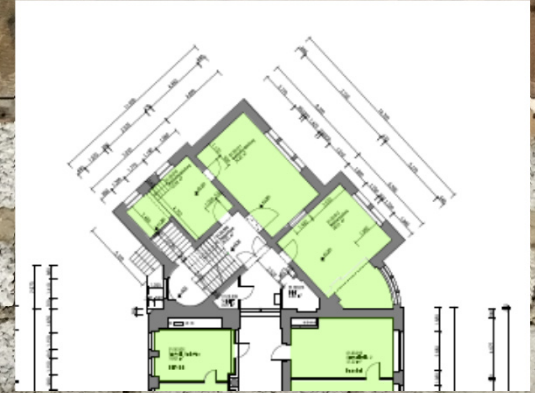
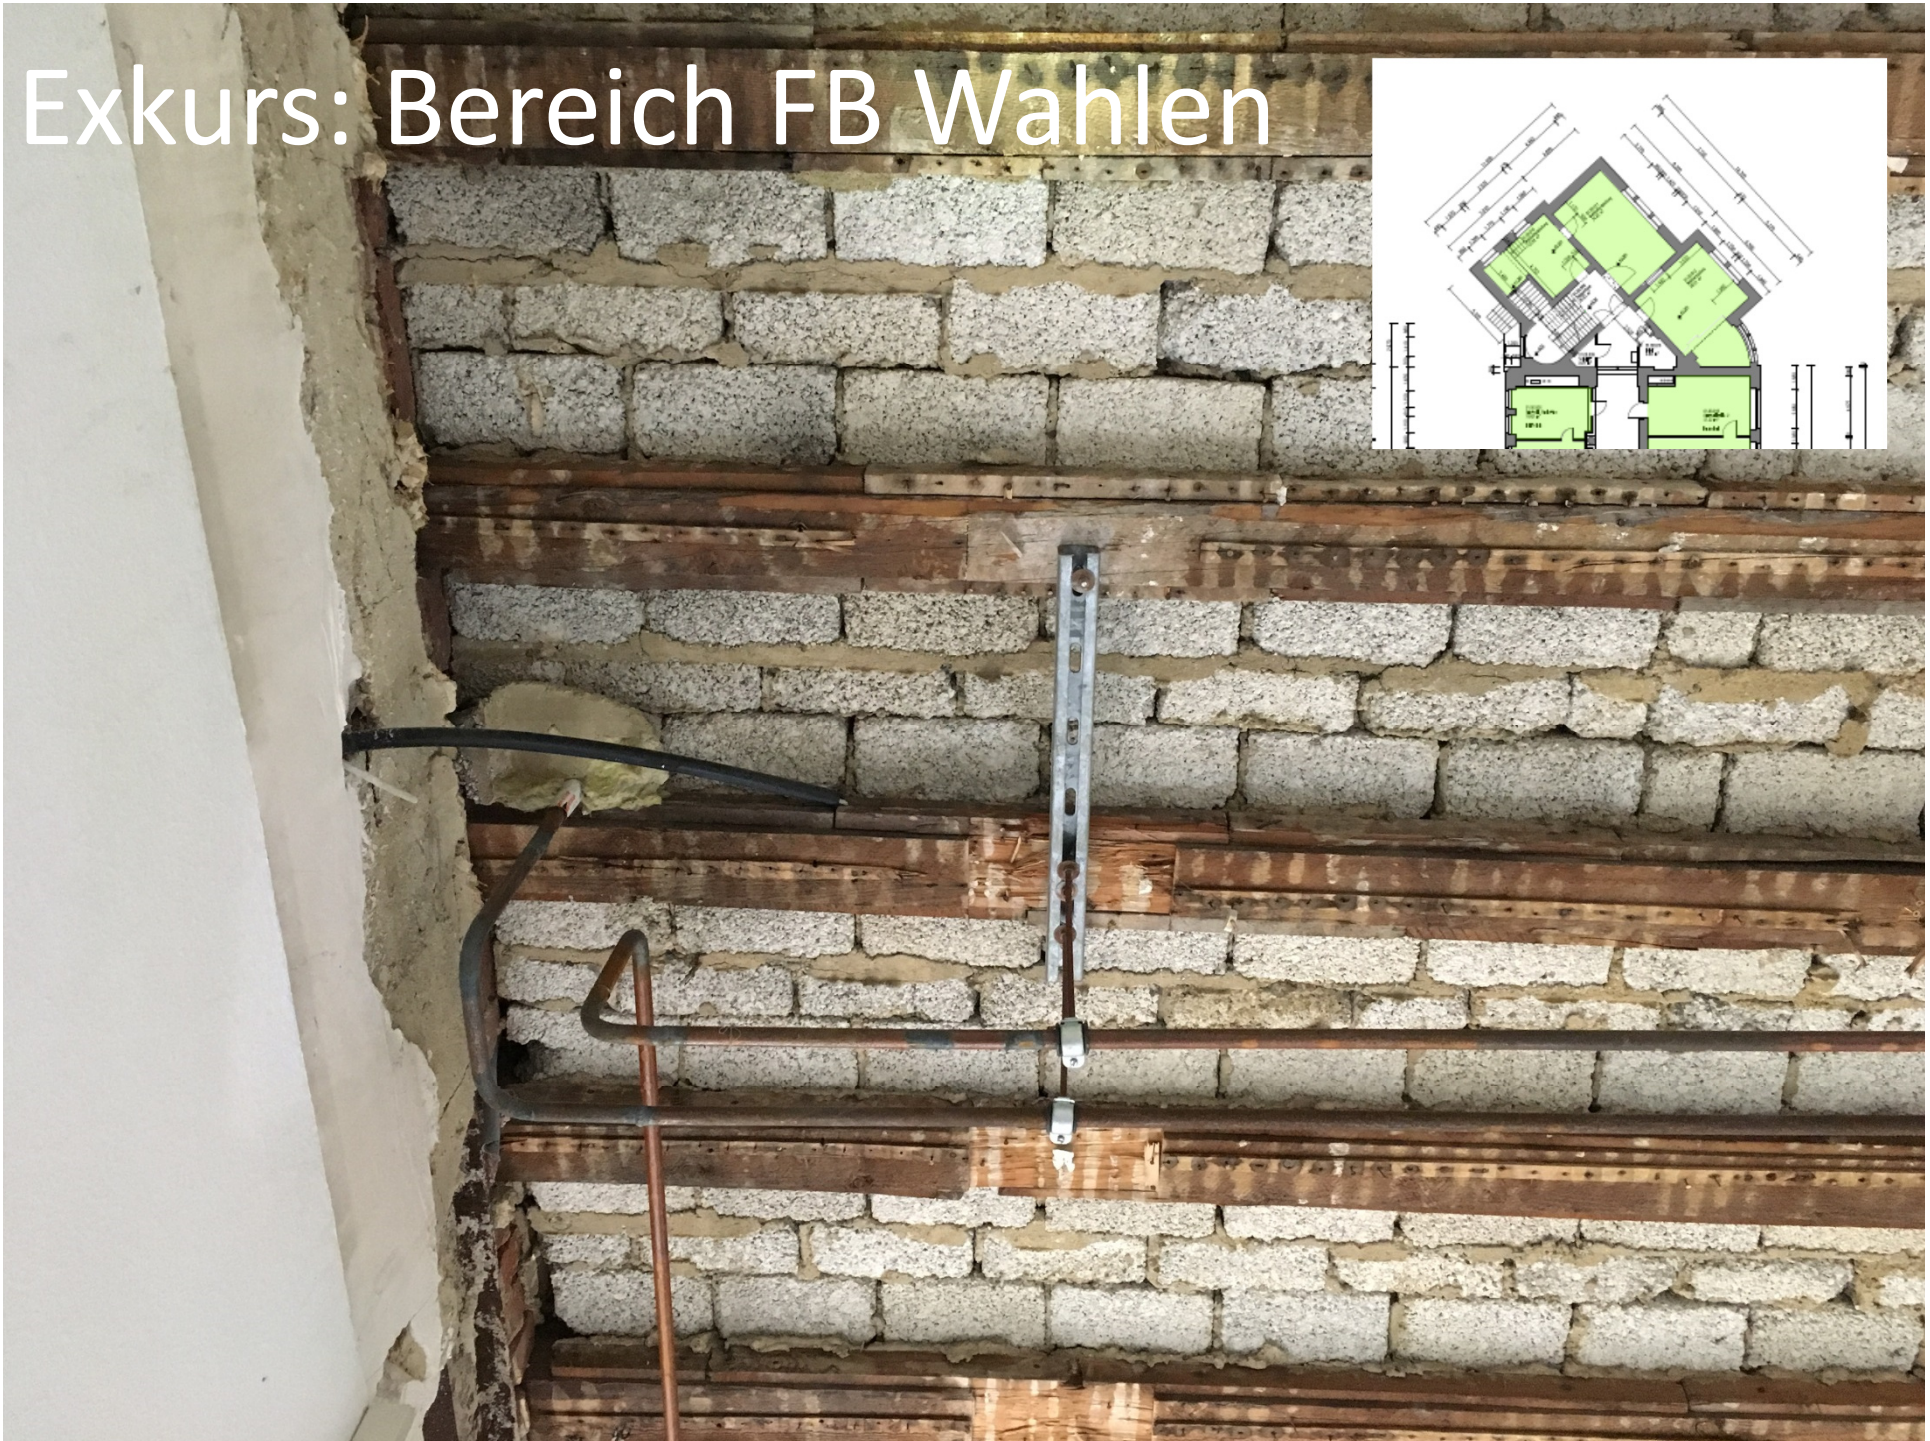
Exkurs: Bereich FB Wahlen

5) Punktuell: neue Ständerwände in Ausführung als **Doppelwände**

A: Nichttragende innere Trennwand als Montagewand, Wanddicke: 175 mm
in 3 Schichten (Mischbeplankung gem. Anforderung, darin eingestellt:
Faserdammstoff, DIN EN 13162, z. B. ISOVER, Typ Akustik TP1)

B: GK-Vorsatzschale, freistehend, Wanddicke: 125 mm
2-schichtig, dazwischen Faserdammstoff, DIN EN 13162,
z. B. ISOVER, Typ Akustik TP1

C: Punktuell: GK Vorsatzschale, freistehend, Wanddicke: 75 mm
2-schichtig, dazwischen Faserdammstoff, DIN EN 13162,
z. B. ISOVER, Typ Akustik TP1

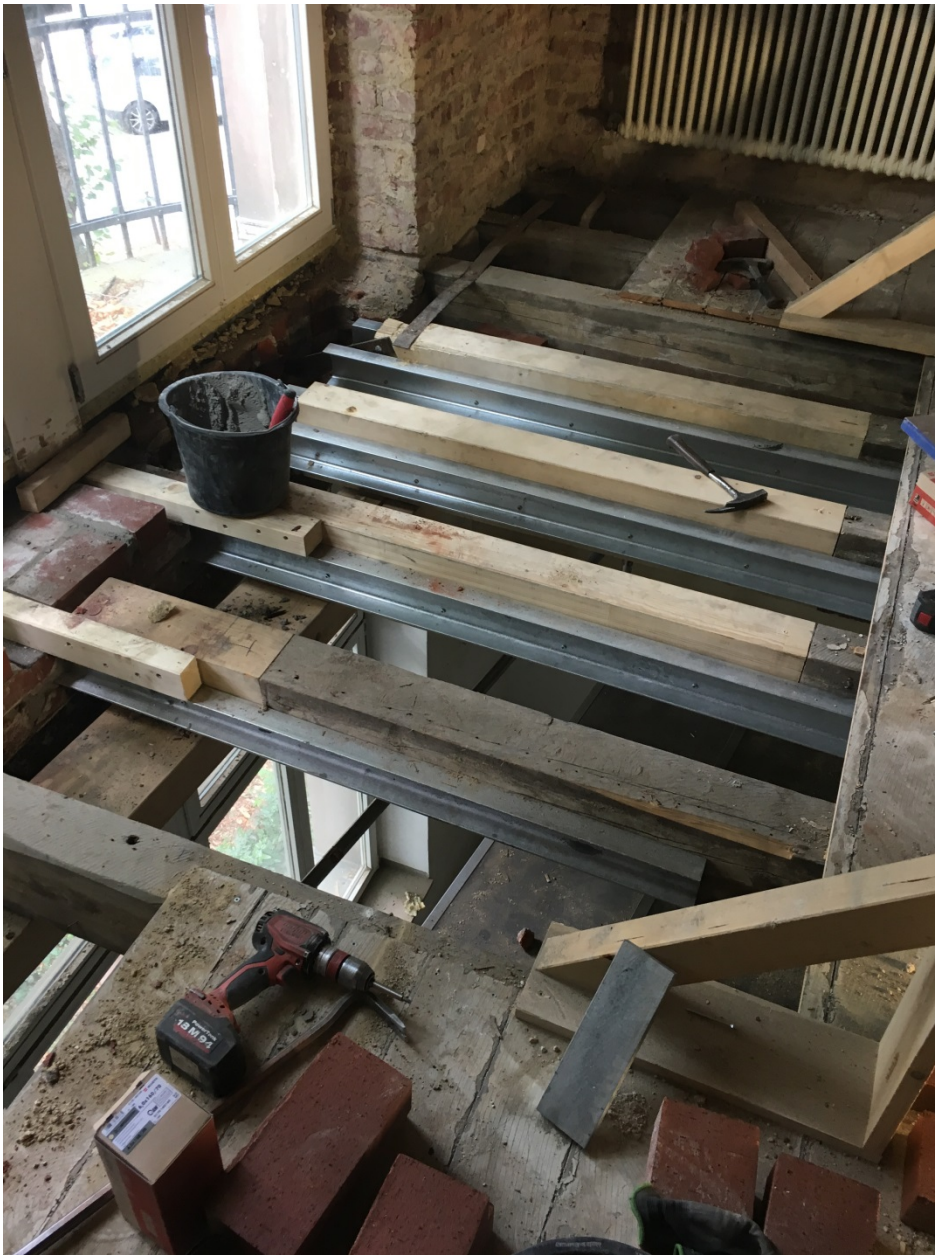
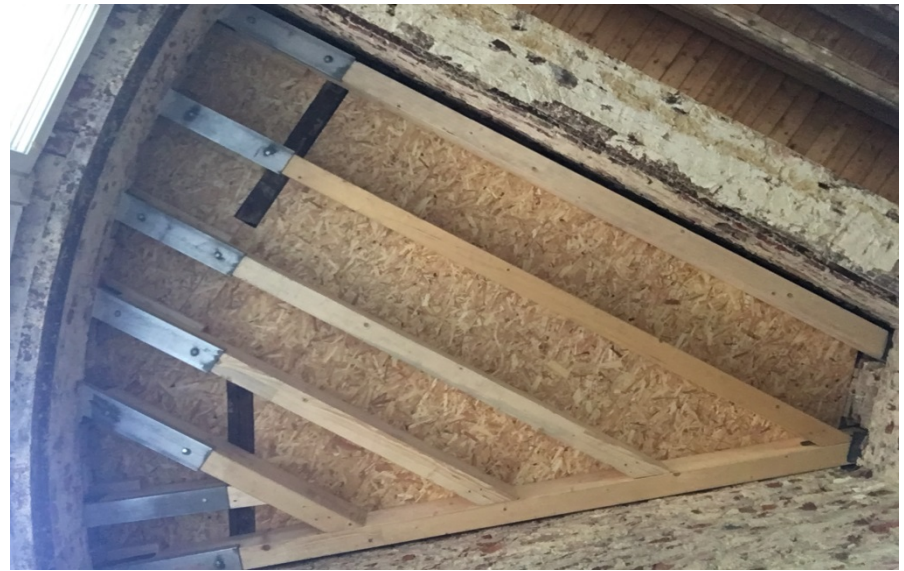
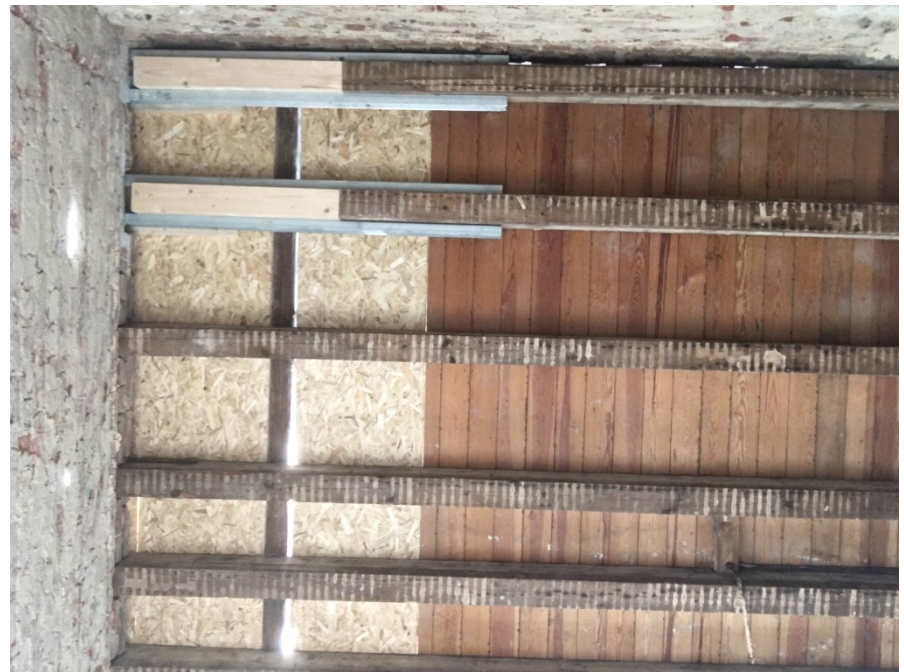
Estrichschnitte an neuen und bestehenden Wänden: > insgesamt ca. 97 m (!)

Im Zuge der Abrissarbeiten wurde der Bodenaufbau sichtbar.

Historischer Befund:

es wurden unterschiedliche Estriche eingebaut („schwimmend“ und als Verbund)

>>> erschwert die Sicherstellung der Schallentkopplung

der Zustand der historischen Kappenausfachungen war nicht dafür geeignet, den alten Estrich abzubrechen, daher:

>>> **„Hoch-Risiko-Eingriff“!**
