Bezirksamt Laurensberg

**Umbau und Herstellung
Barriere-Freiheit**

**Städtisches Gebäudemanagement
11/ 2019**

Umbau und Herstellung der Barrierefreiheit

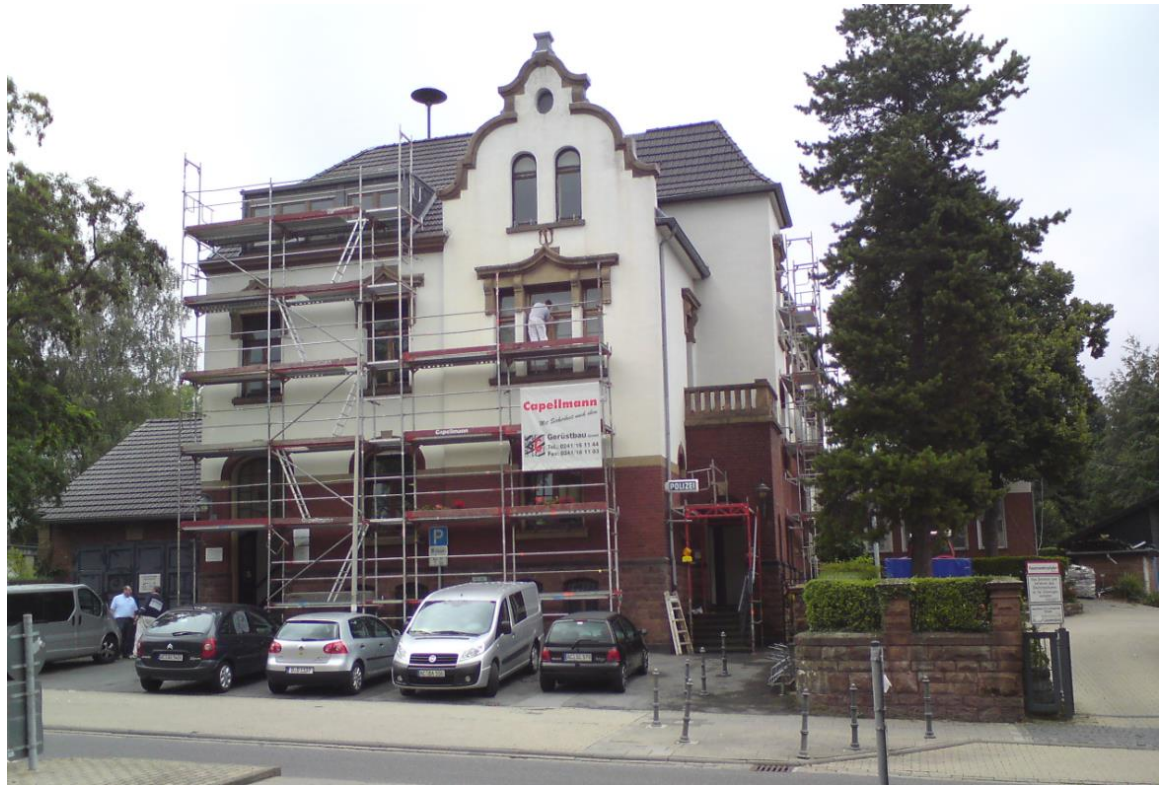
Südansicht, Rathausstraße

Das Gebäude steht nicht unter Denkmalschutz.

Die historische Eingangssituation ist unverändert erhalten.

Der Eingang an der Rathausstraße führt über einige Treppenstufen außen und eine Treppenanlage innen ins Hoch-Parterre auf ca. 2,00m über Straßenniveau.

An der linken Gebäudeseite ist eine Garage angebaut, die aber neben dem Hauptgebäude kaum im Erscheinung tritt.

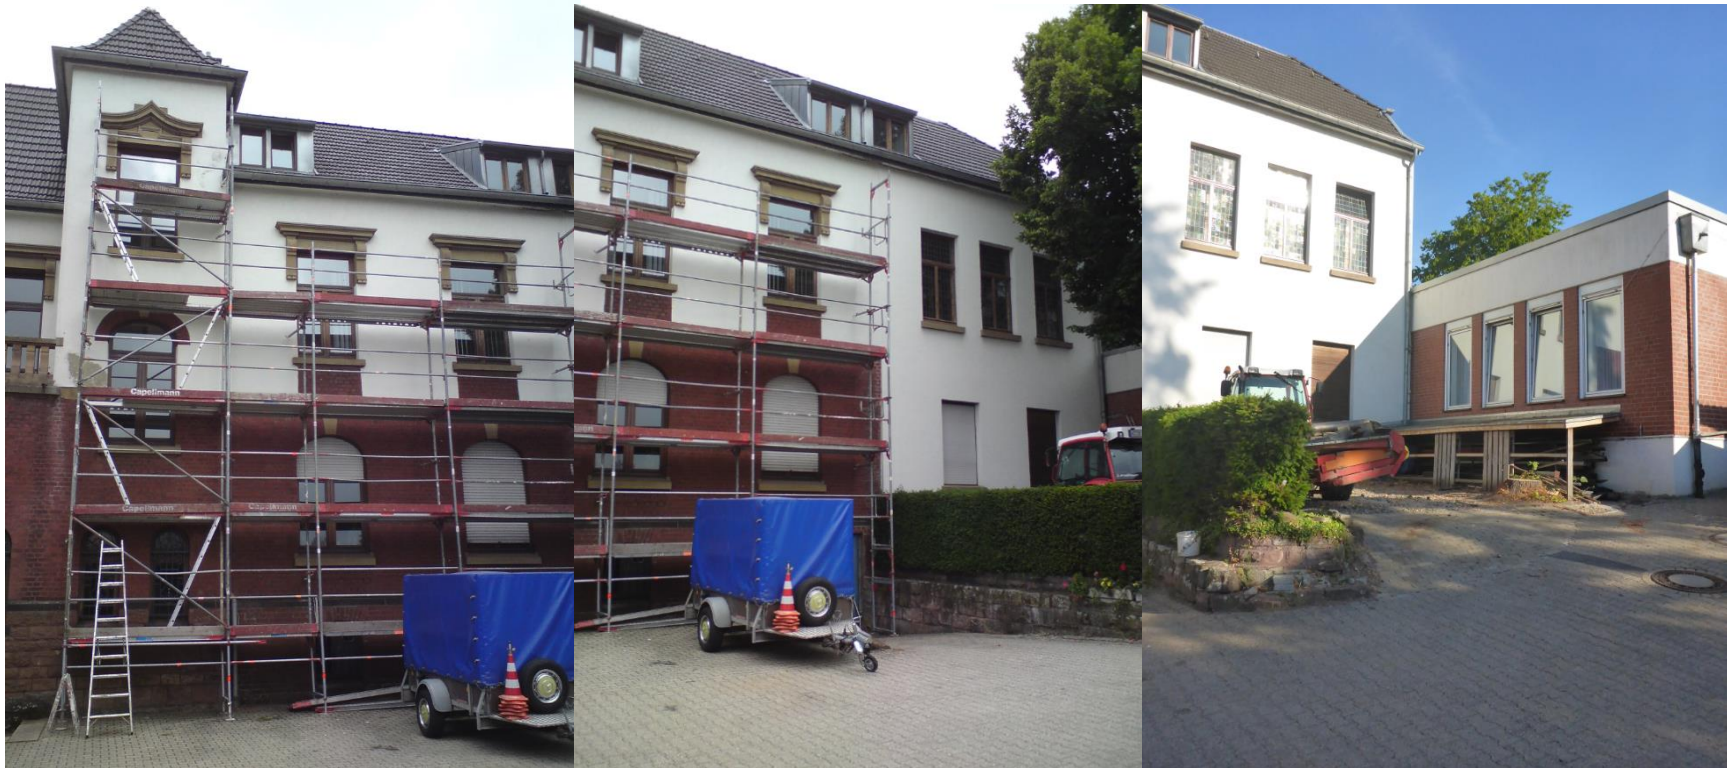
Ostansicht, Betriebsgelände

Das Gebäude wurde ab 1956 um Büros im Erdgeschoß und einen Ratssaal im ersten Obergeschoß erweitert. 1949 wurde die Garage als Feuerwehr-Stellplatz angebaut. Ab 1977 erfolgte dann der Neubau der Feuerwehr an der Rückseite des Gebäudes, der aber organisatorisch nicht mit dem Bezirksamt verbunden ist.

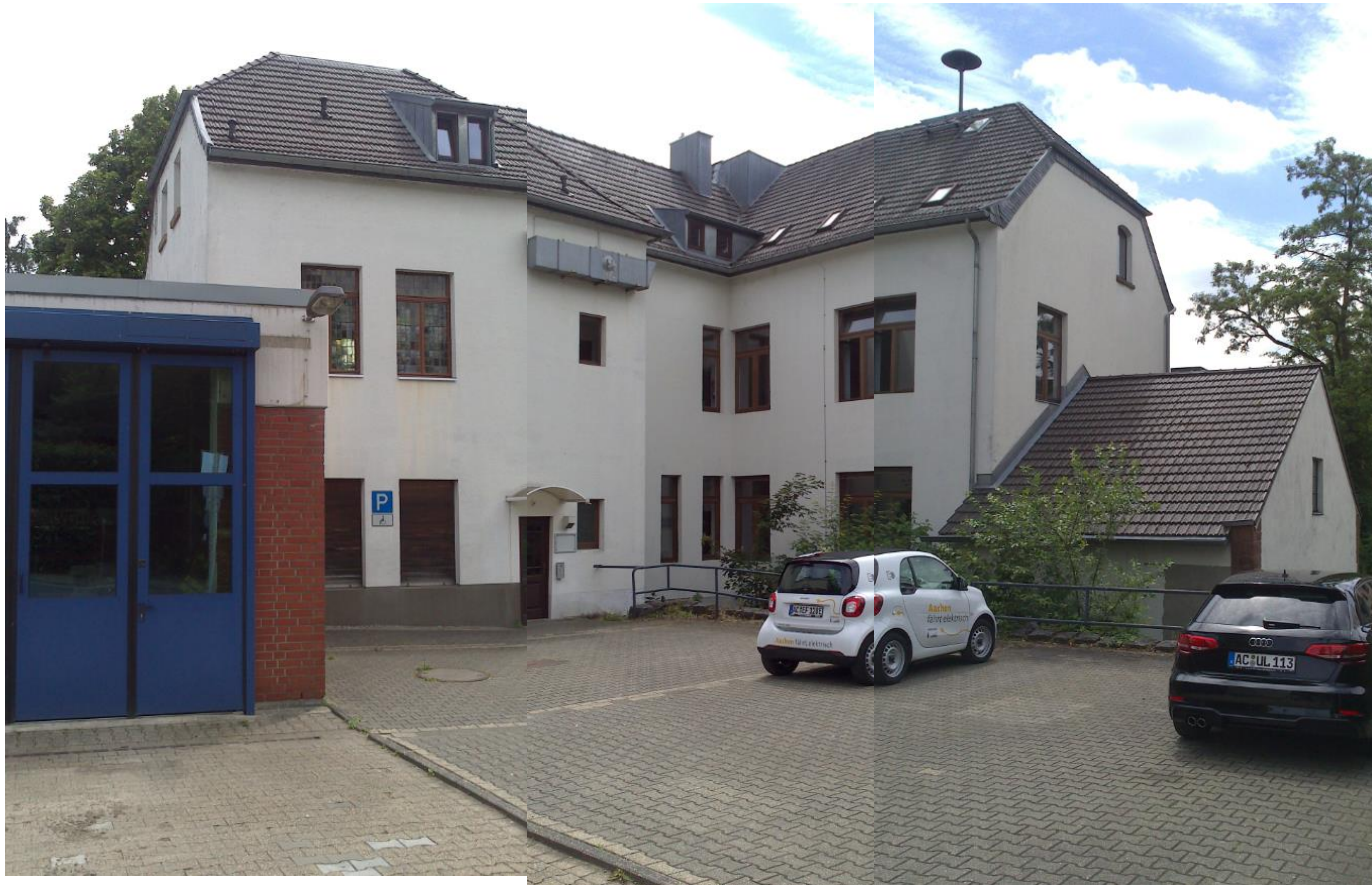
Westansicht , Zufahrt Feuerwehr, Nebeneingang

Die Feuerwehr-Zufahrt wurde auf das Niveau des Erdgeschosses angehoben.

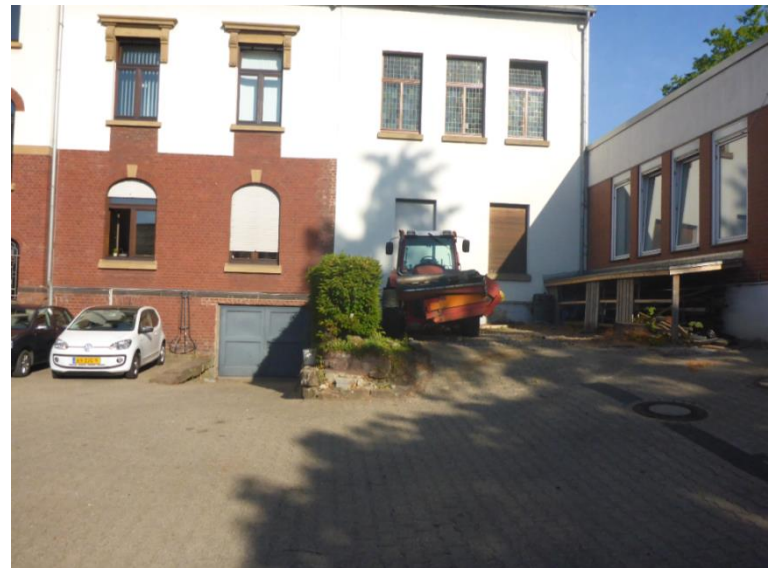
Nordansicht , Fahrzeughalle und Nachbarbebauung

An der Ostseite befindet sich eine Garage im Keller des Bezirksamtes, die jedoch nicht mehr den heutigen Anforderungen entspricht.

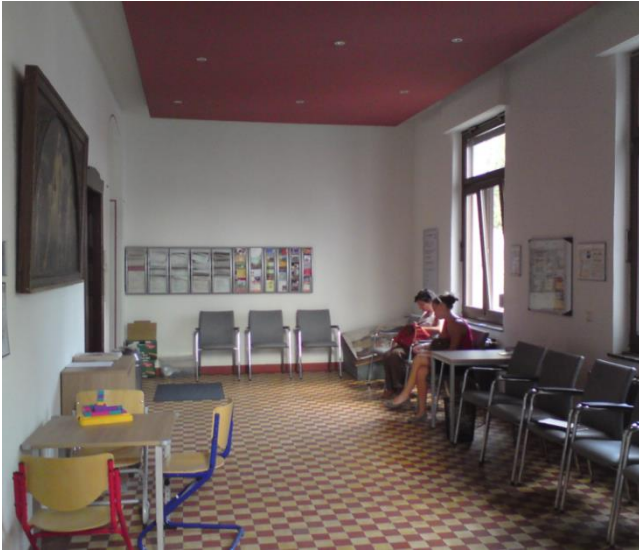
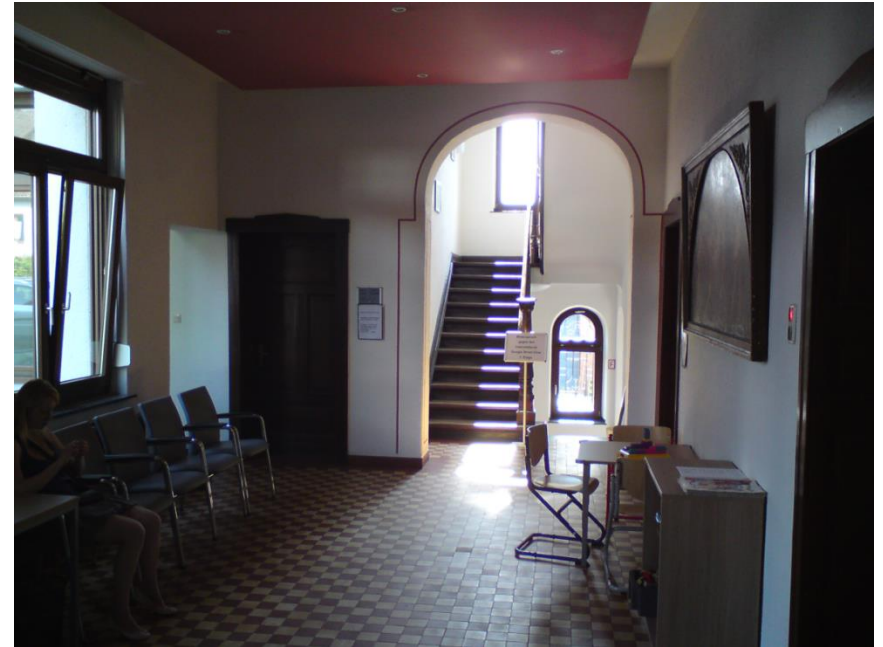
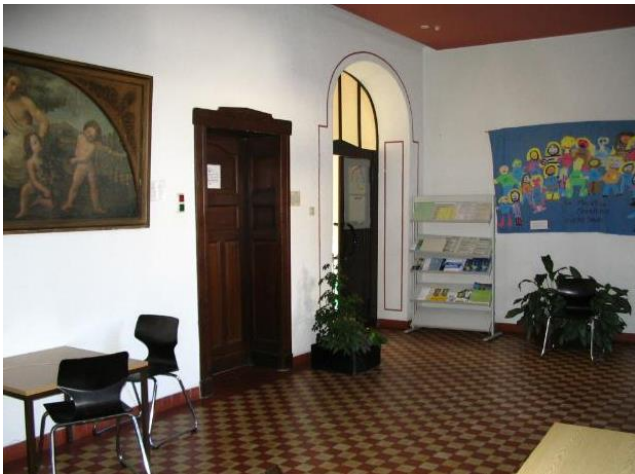
Treppenhaus und Wartebereich Erdgeschoß

Der Wartebereich im Erdgeschoß wird über den Hof belichtet und geht ins offene Treppenhaus über.

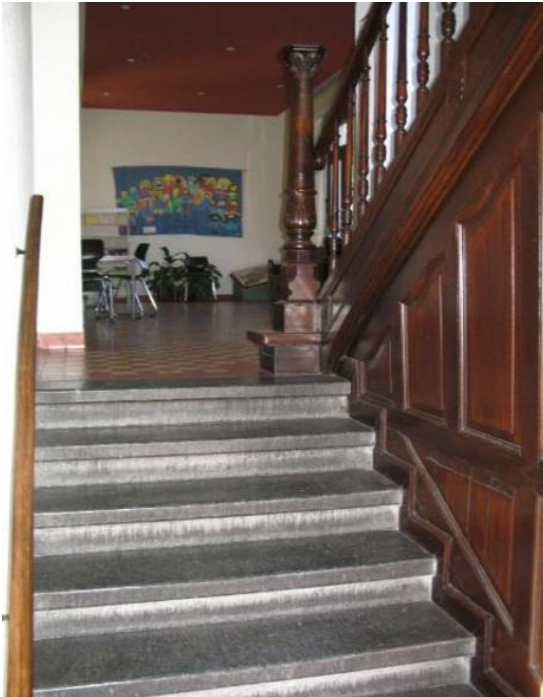
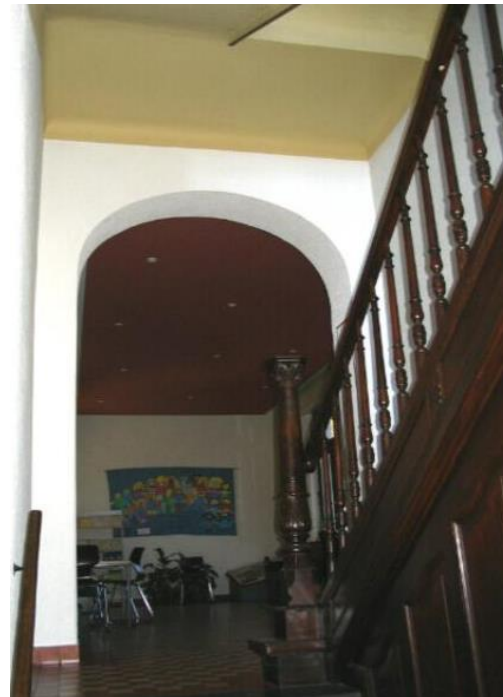
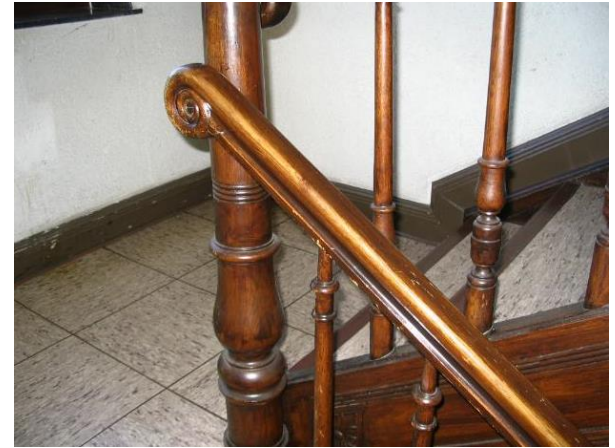
Treppen

Die Zugänge ins Hoch-Parterre sind als massive Naturstein-treppen ausgeführt, ab dem Erdgeschoß schließt sich eine Holztreppe an die bis ins Dachgeschoß führt.

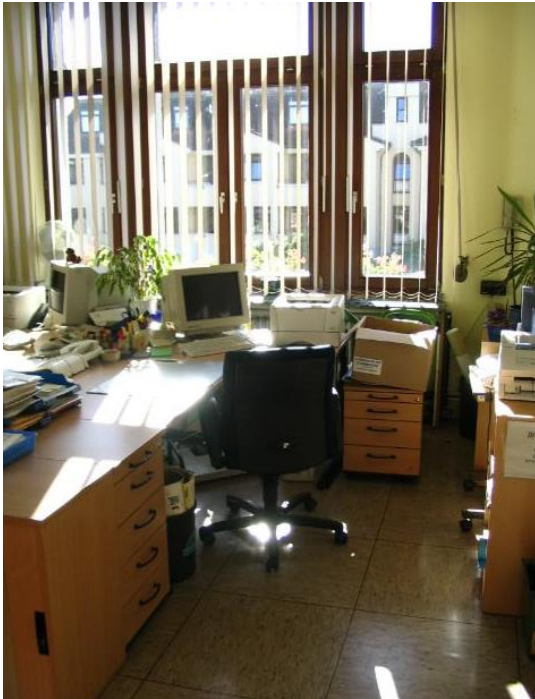
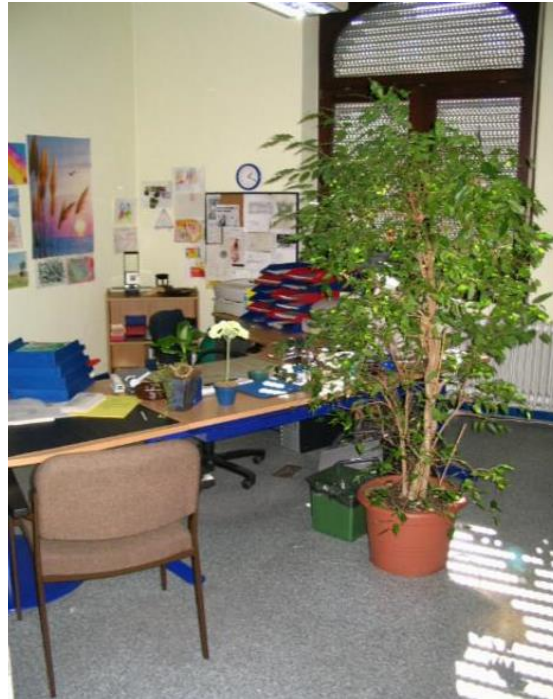
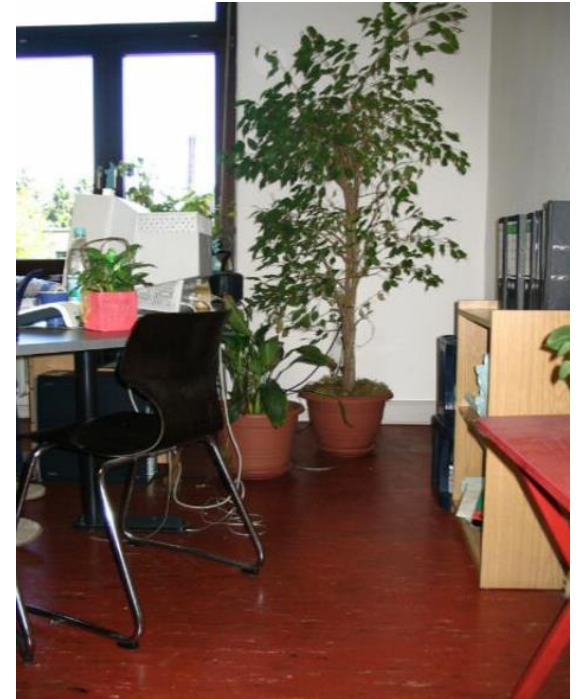
Büros , Zustand und Ausstattung

- Die Büroräume im Altbau sind gut geschnitten, hell, und weisen großzügige Deckenhöhen auf
- Die historischen Türen erfüllen jedoch nicht die heutigen Anforderungen an den Schallschutz.
- Das Gebäude weist Holzbalkendecken auf.

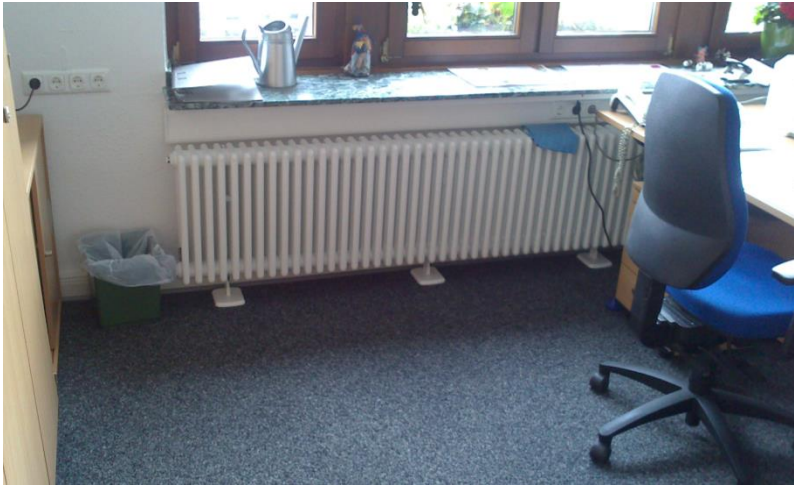
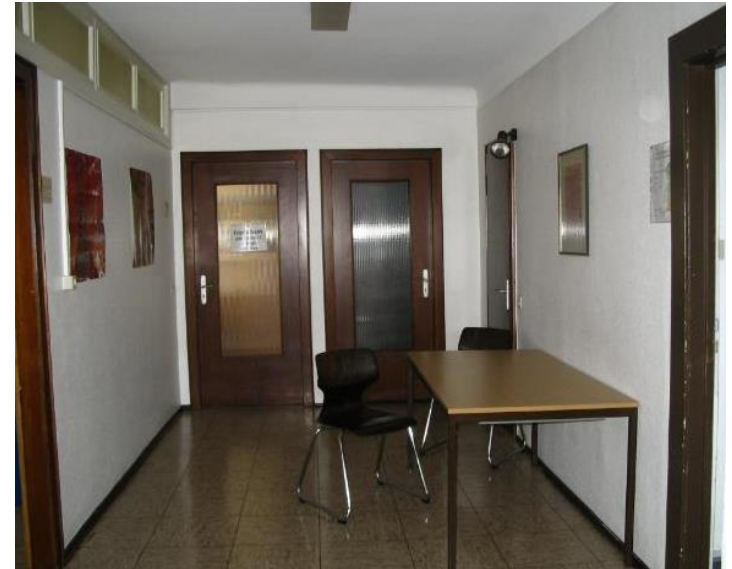
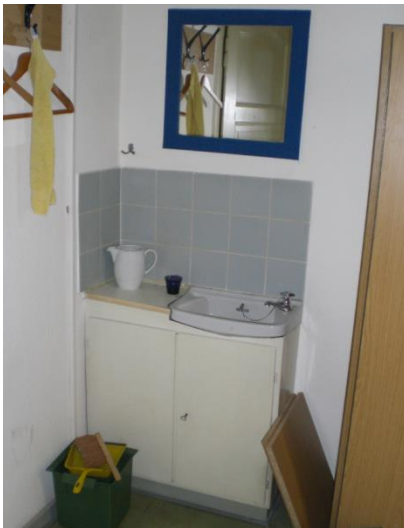
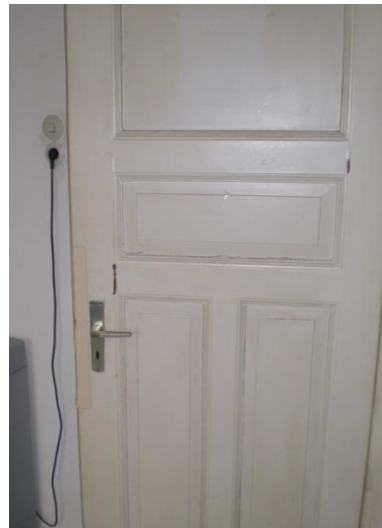
Büros, Zustand und Ausstattung

- Heizkörper nur teilweise neu
- Innentüren historisch oder 80.er Jahre ohne Schallschutz.
- Sanitärausstattung in den Büros sanierungsbedürftig.

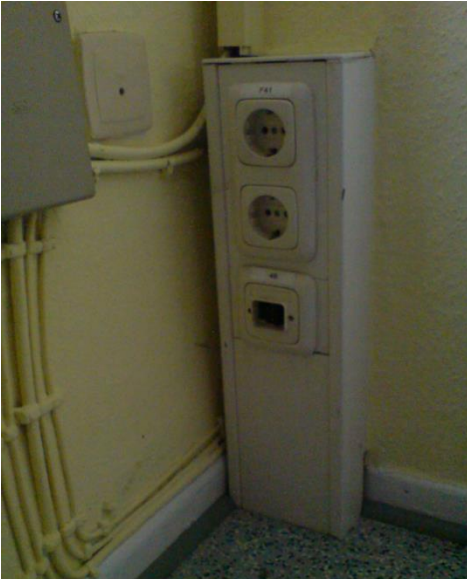
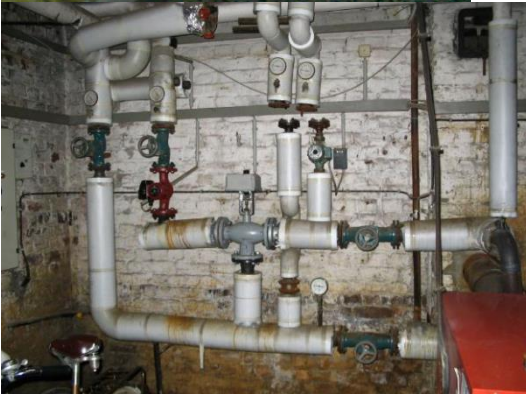
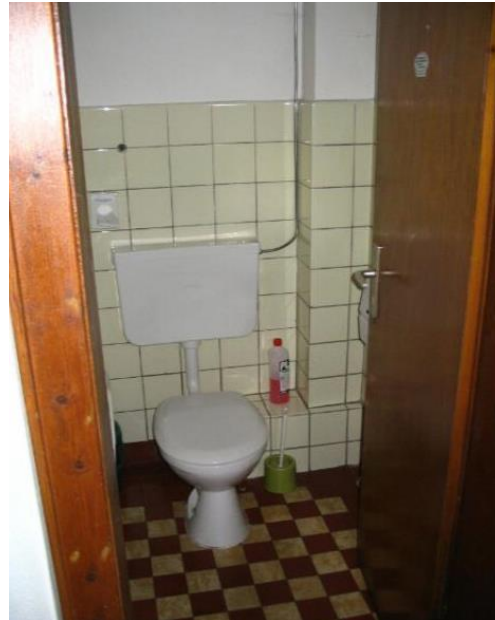
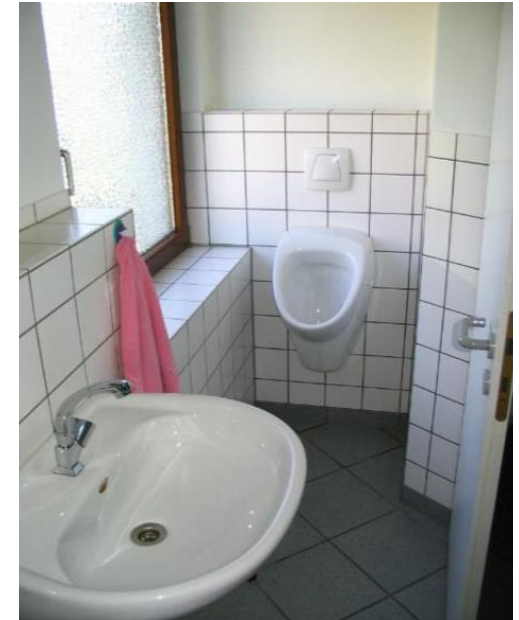
Ausstattung und Haustechnik

- Sanitäranlagen z.T. veraltet
- Haustechnik veraltet, Medienversorgung nachgerüstet, z.T. veraltet.
- Holzbalkendecken
- Altbautüren und Holztreppe

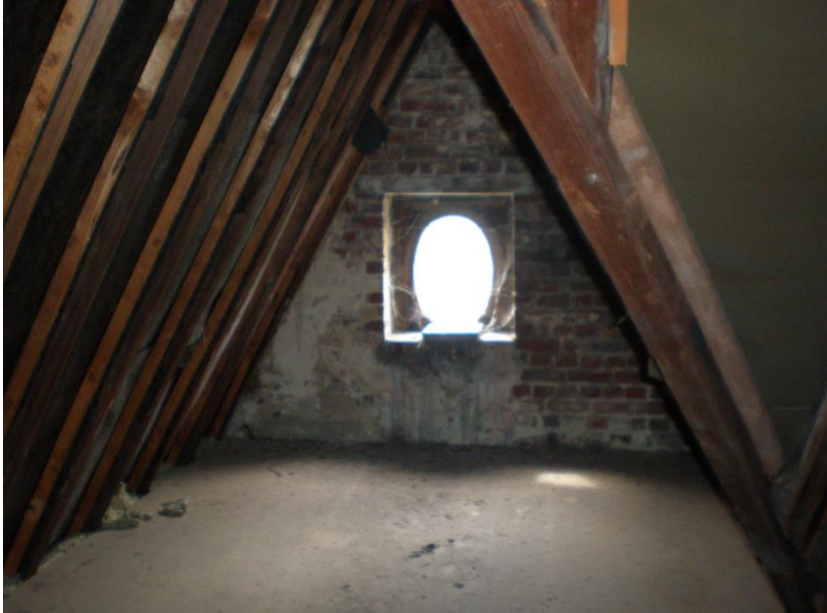
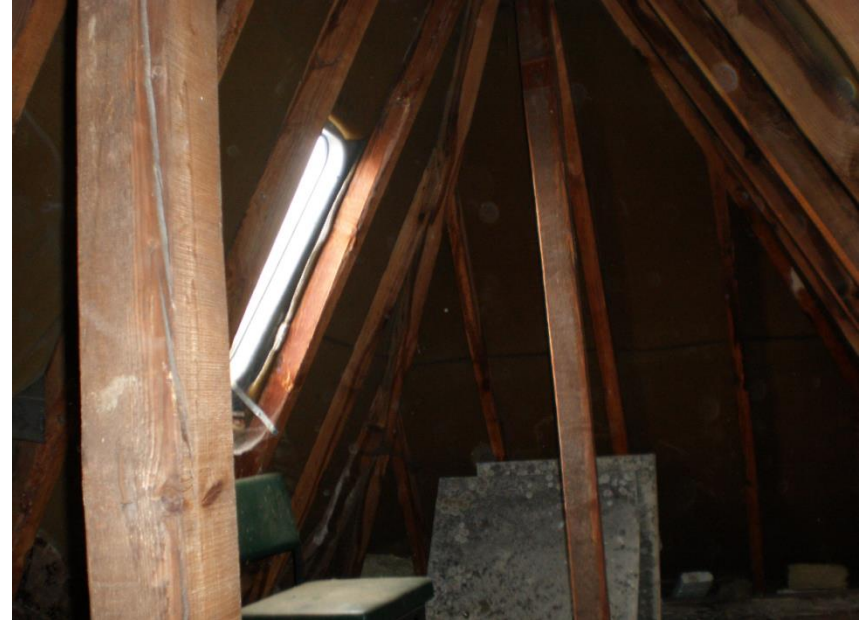
Dach

- Der Dachraum ist nicht gedämmt, die oberste Geschößdecke ist nachgedämmt worden, begehbare Spanplatten als Abdeckung.
- Vorhandene Flächen sind nicht nutzbar, der Ausstattungsstandard ist sehr einfach.

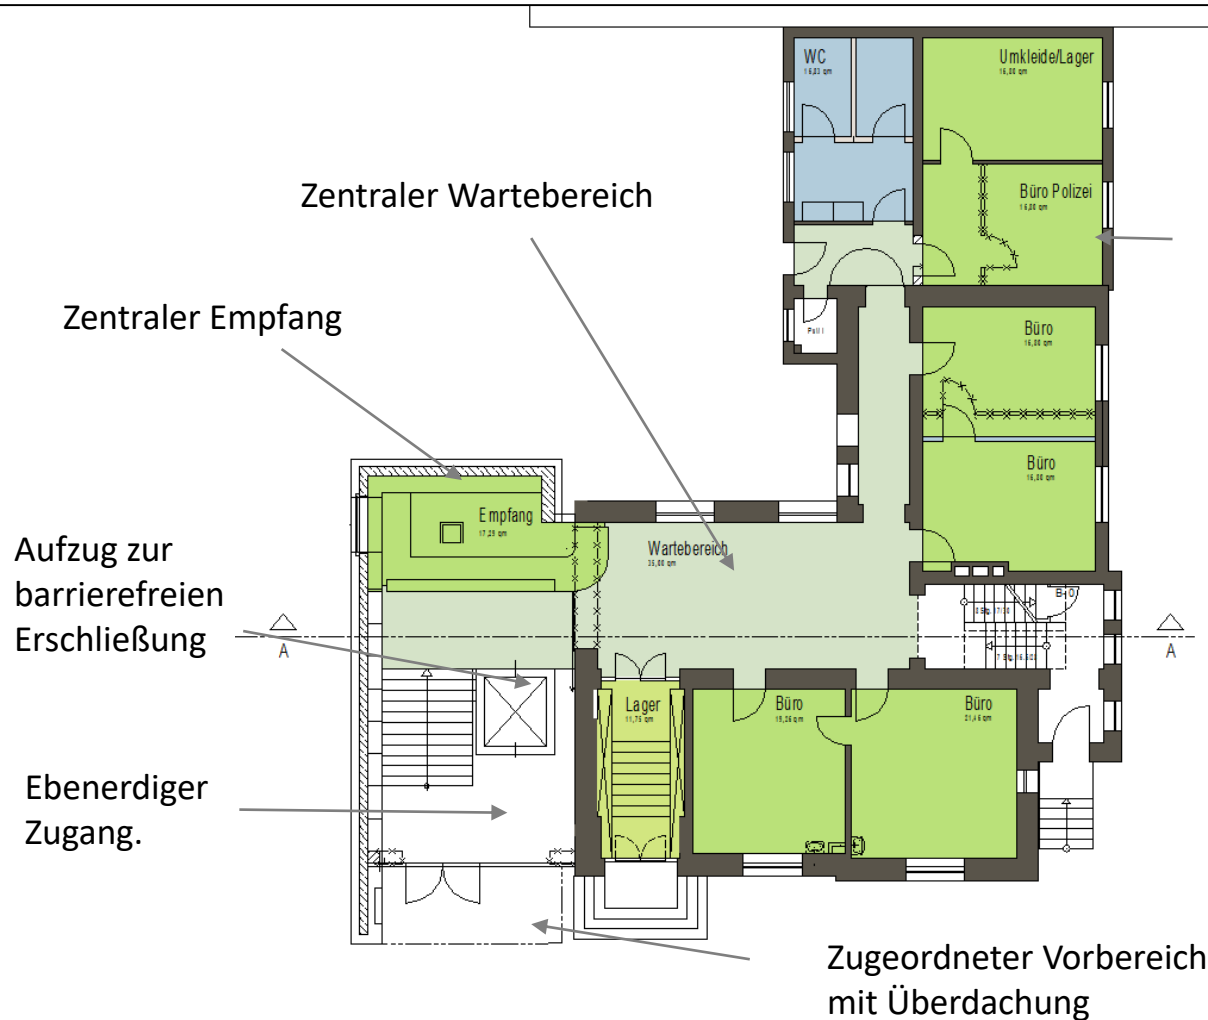
Ziele des Umbaus _ Strukturierung EG

Die Büros der Polizei werden im rückwärtigen Gebäudeteil angeordnet.

- Unabhängig vom Bezirksamt
- Mit eigenem Eingang

Vom zentralen Wartebereich aus sind die Büros leicht und übersichtlich zu erreichen, die Besucher-WCs ebenfalls.
