Gefährdungsabschätzung

Altablagerung

Wildparkweg

Untere Bodenschutzbehörde

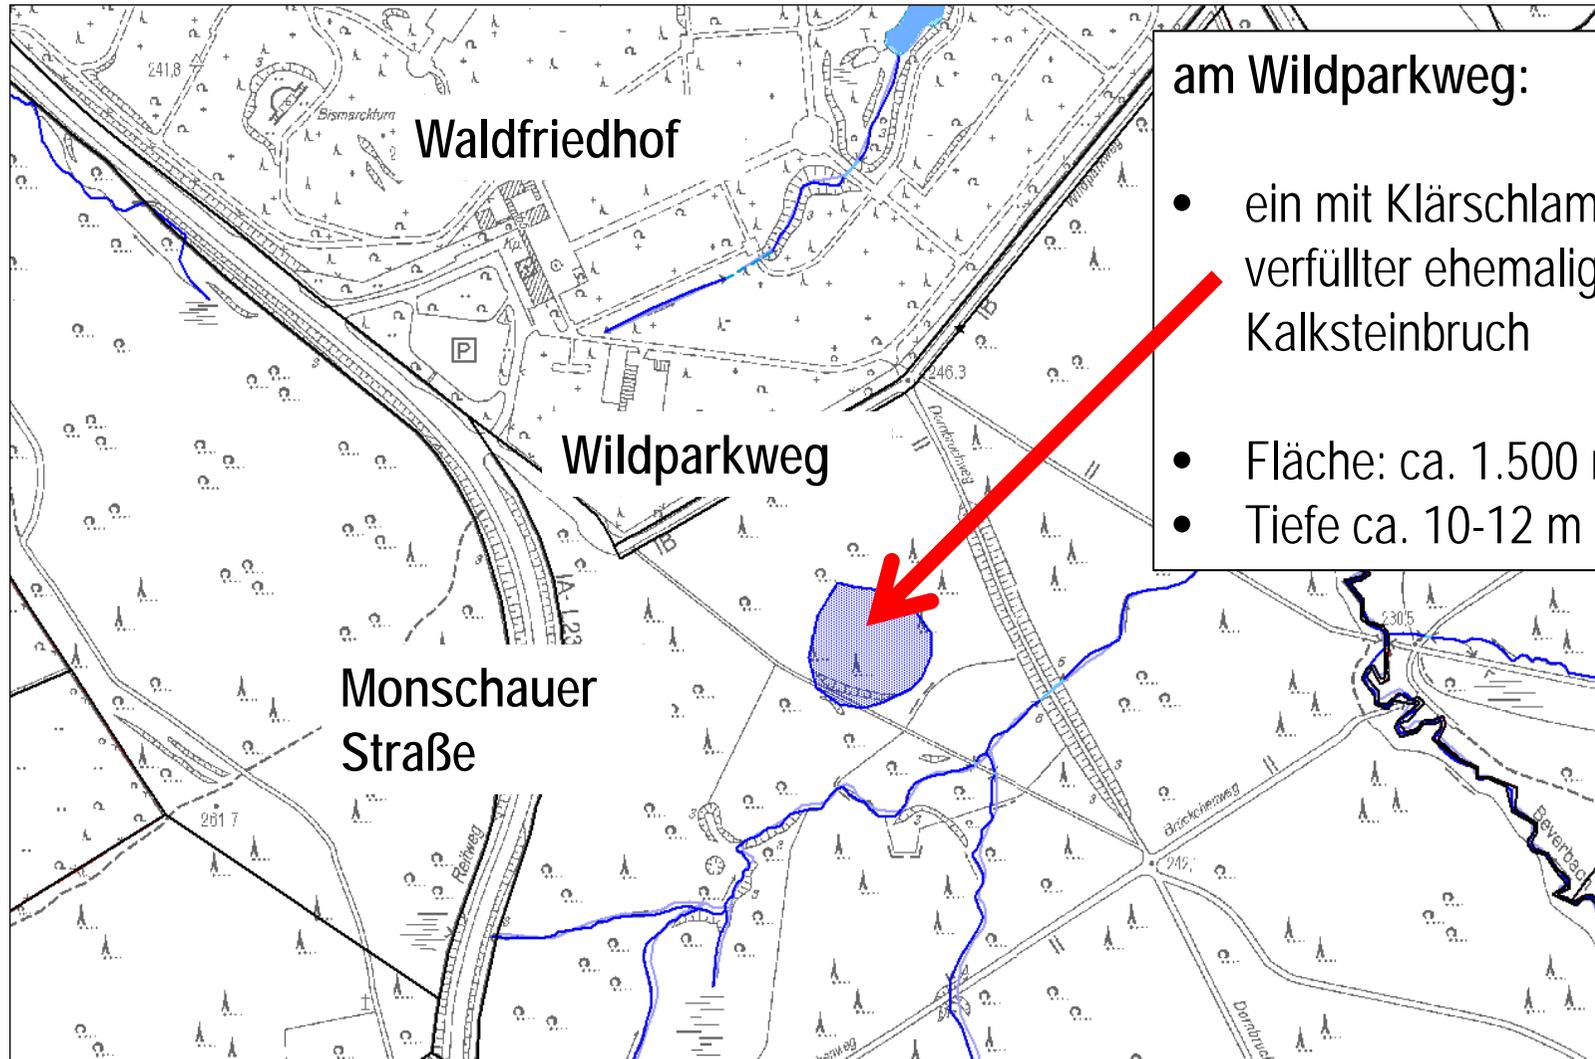
Altablagerung Wildparkweg (AA 9896)

am Wildparkweg:

- ein mit Klärschlamm verfüllter ehemaliger Kalksteinbruch
- Fläche: ca. 1.500 m²
- Tiefe ca. 10-12 m

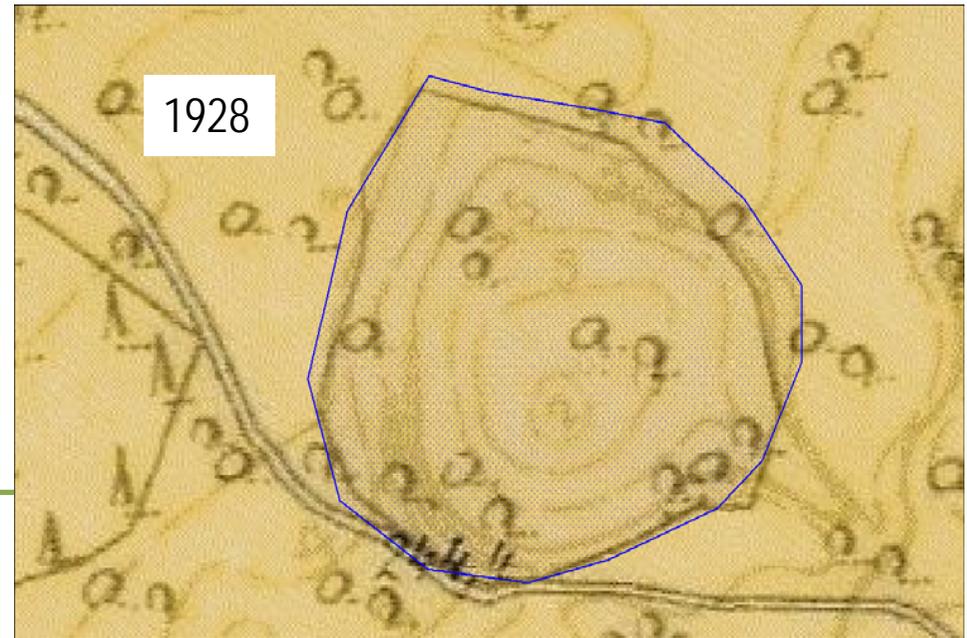
Historie

Kalksteinbruch – Ende der 1960-
ziger Jahre verfüllt

mit Klärschlämmen aus der
Kläranlage Soers

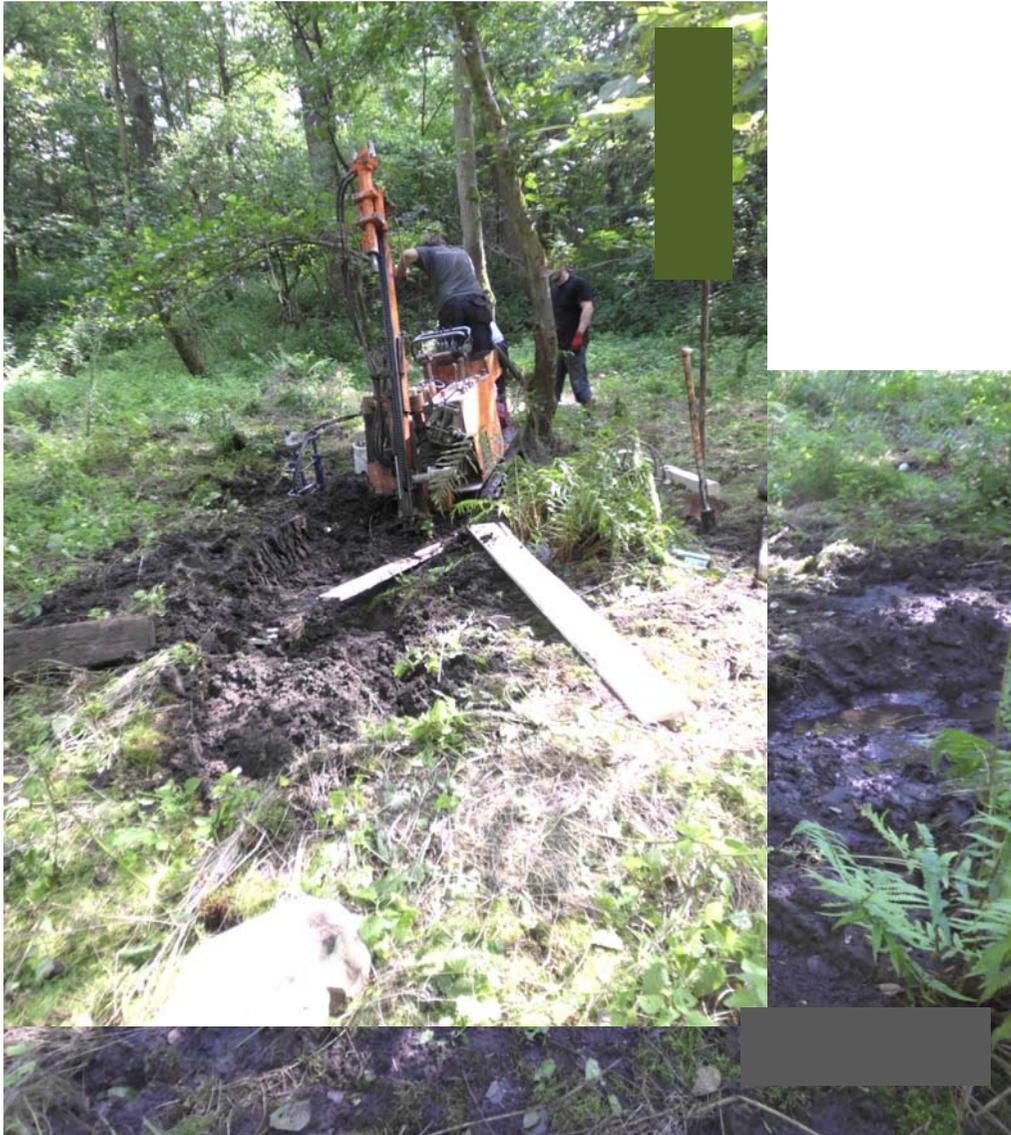
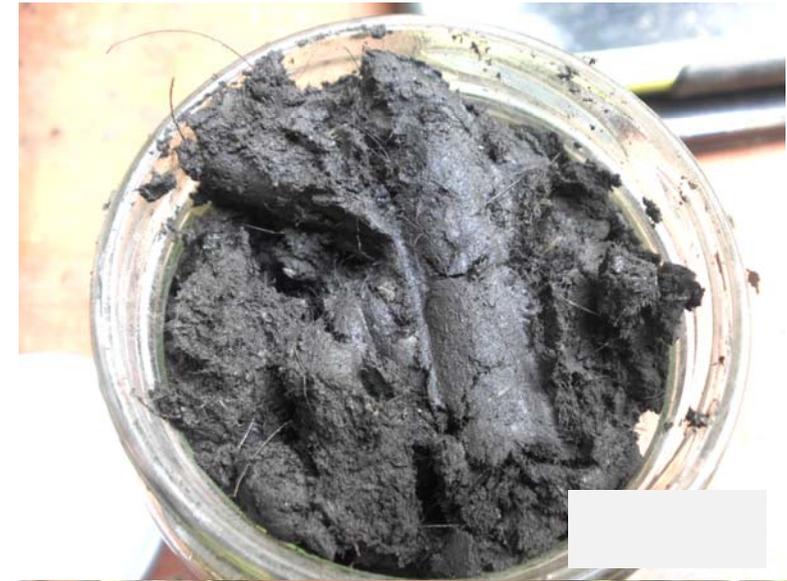
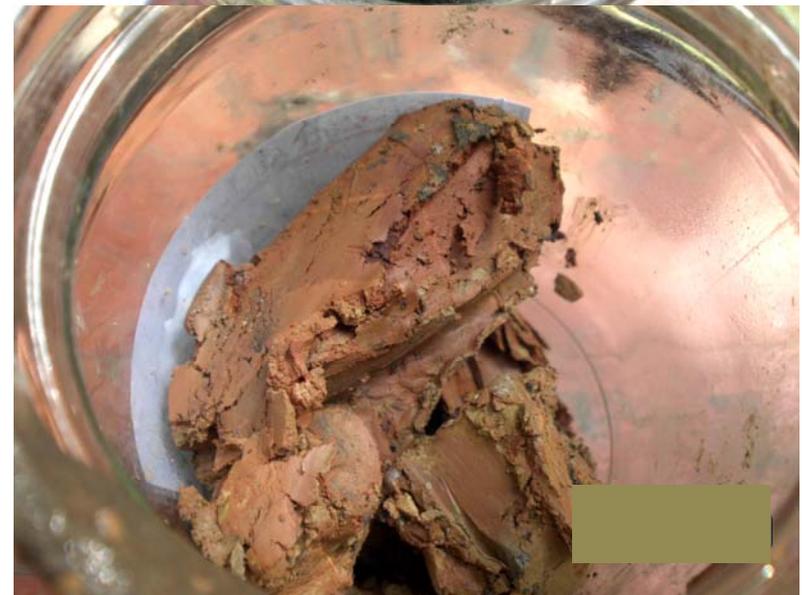
Ergebnisse der OU

6 Bohrungen bis ca. 10-12 m Tiefe in die Altablagerung:

davon Ausbau von vier Bohrungen zu Messstellen (Entnahme von Wasser)

eine Bohrung außerhalb der Altablagerung – Ausbau Bodenluft

in allen Bohrungen in der Altablagerung wurde Klärschlamm angetroffen

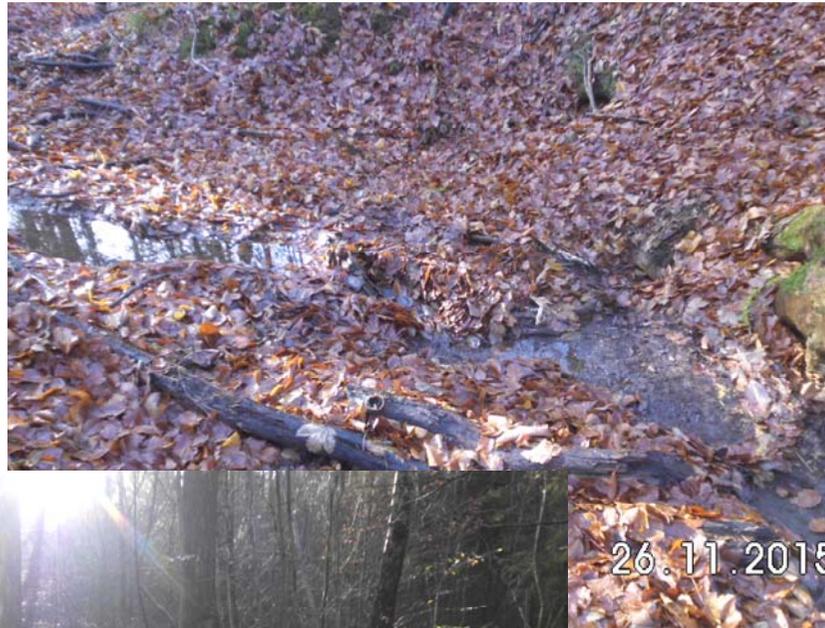
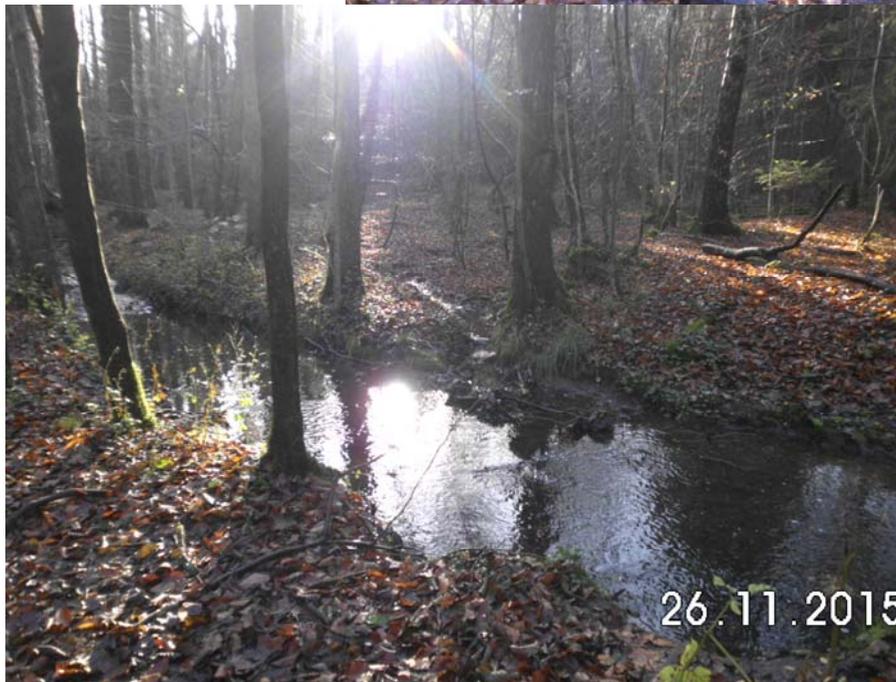
Bachunter-
suchungen im
Vorfluter zum
Beverbach und
im Beverbach

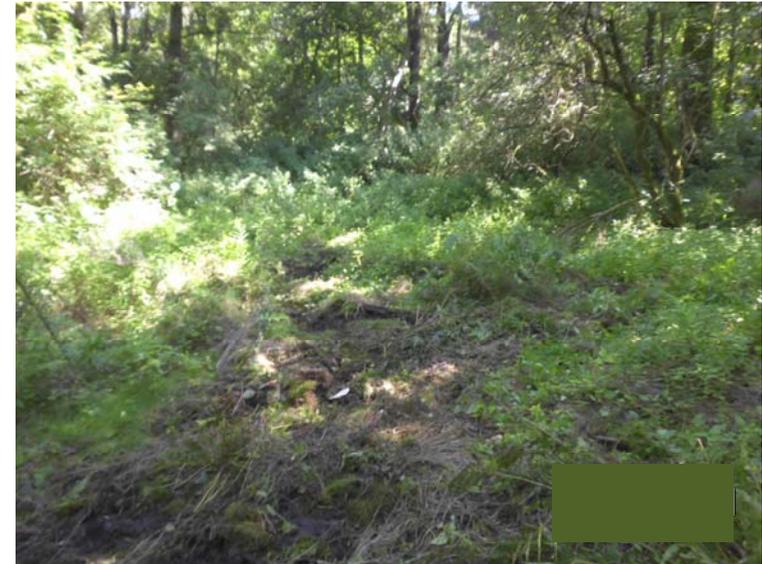
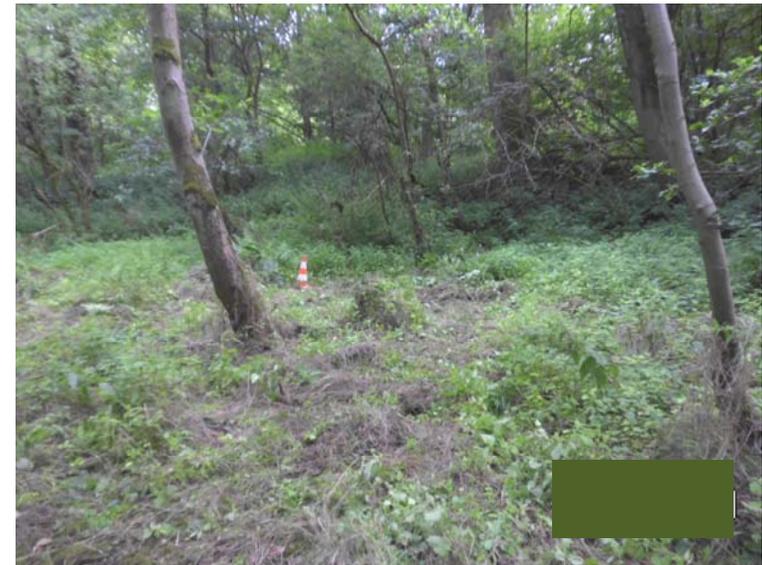
Fläche ist bewachsen (Brennnesseln, Moose, Gräser), d.h. kein
unmittelbarer Kontakt möglich

typischer Waldaufenthalt: wie Durchstreifen des Waldes, Waldspiele:
regelmäßige Aufnahme ausgeschlossen

Es besteht aus gesundheitlicher Sicht **kein Handlungsbedarf** zu nutzungsausschließenden Maßnahmen.
