Radweg Atsch - Eilendorf / Teilabschnitt Stadtgebiet Aachen

Landschaftspflegerischer Begleitplan

ASP Stufe II nach § 44 BNatSchG

**Planung eines Radweges
zwischen Stolberg-Atsch und
Aachen-Eilendorf**

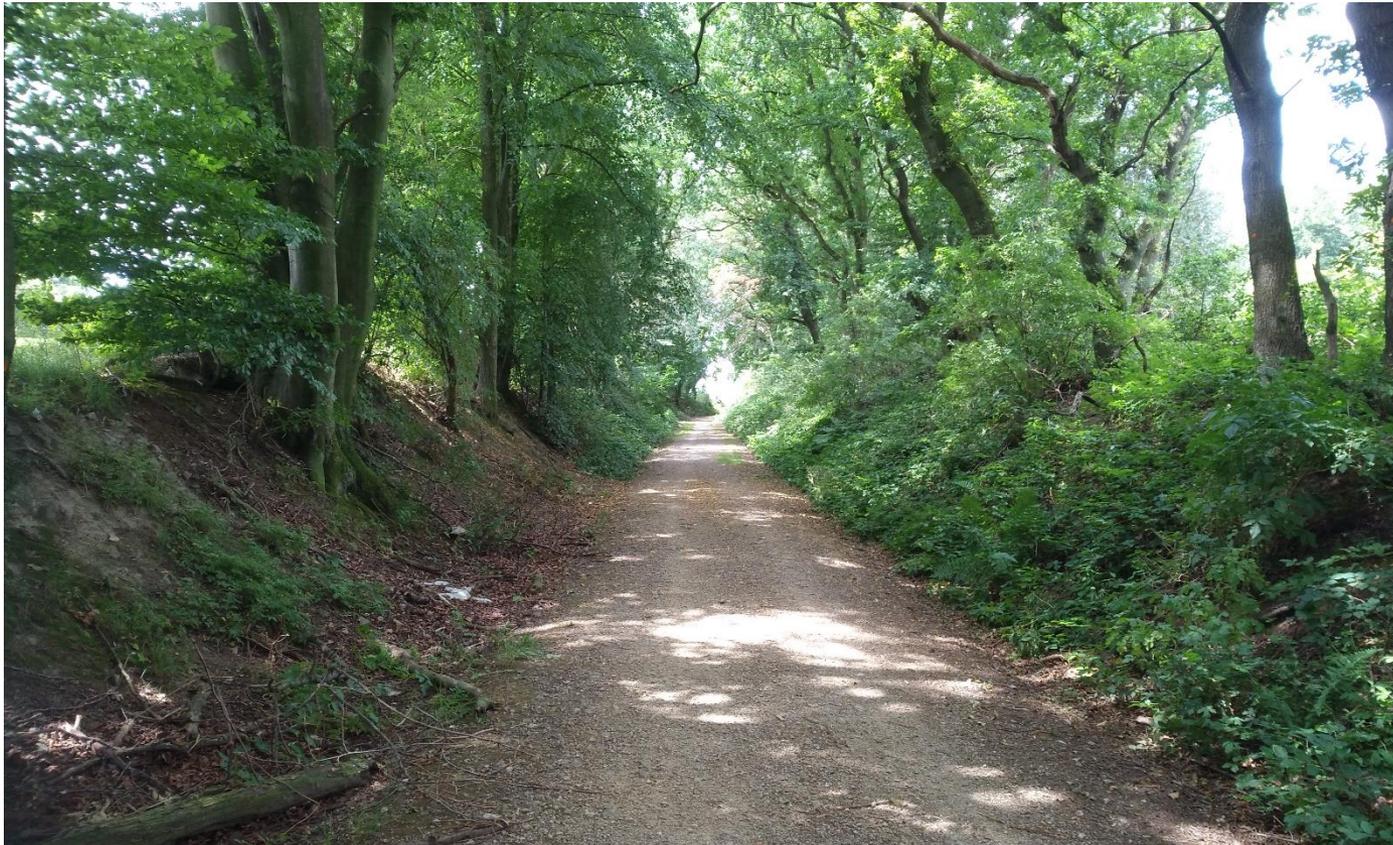
Bestandssituation bei etwa Stat. 1+320 in westlicher Richtung

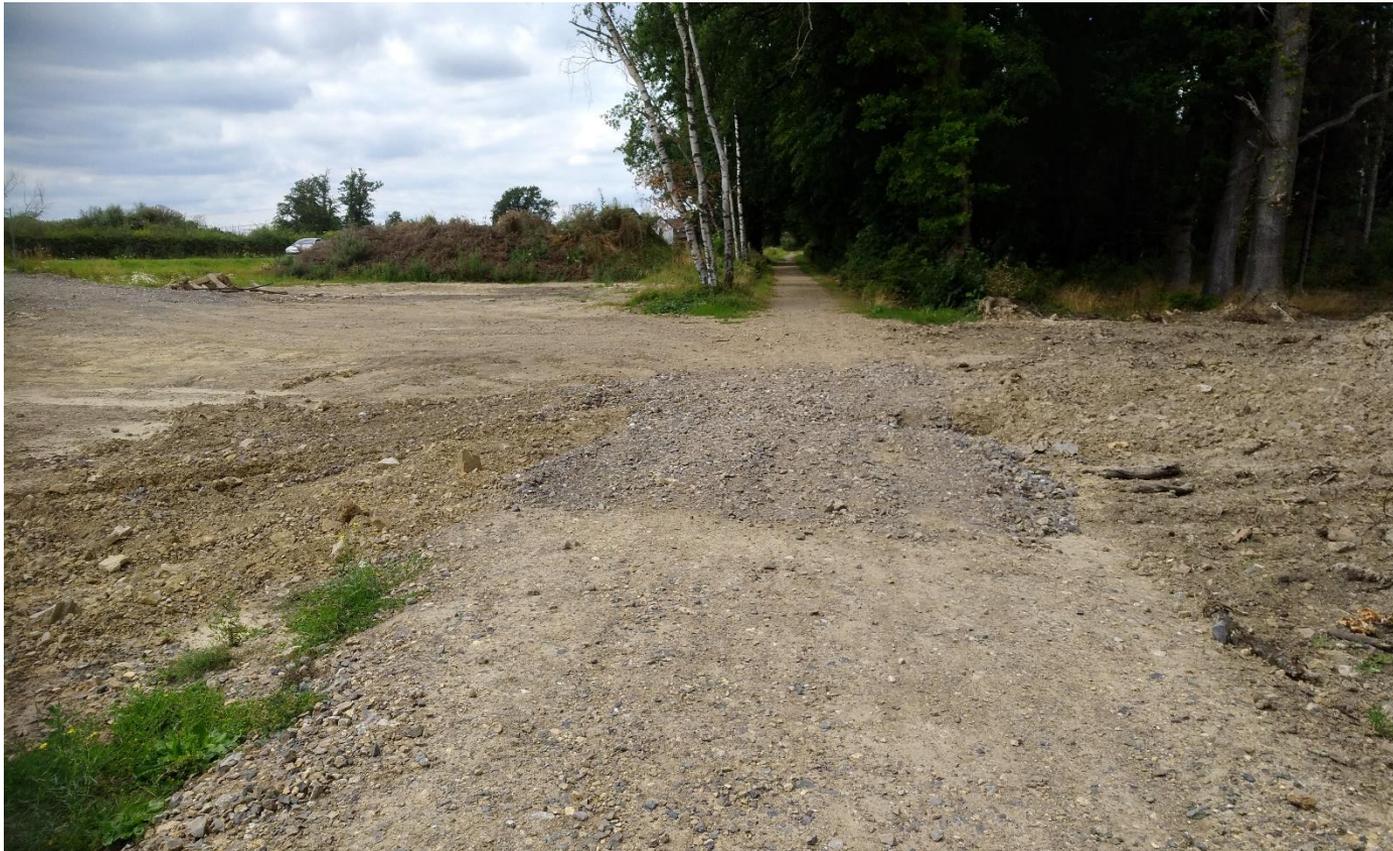
Bestandssituation bei etwa Stat. 1+530 in westlicher Richtung

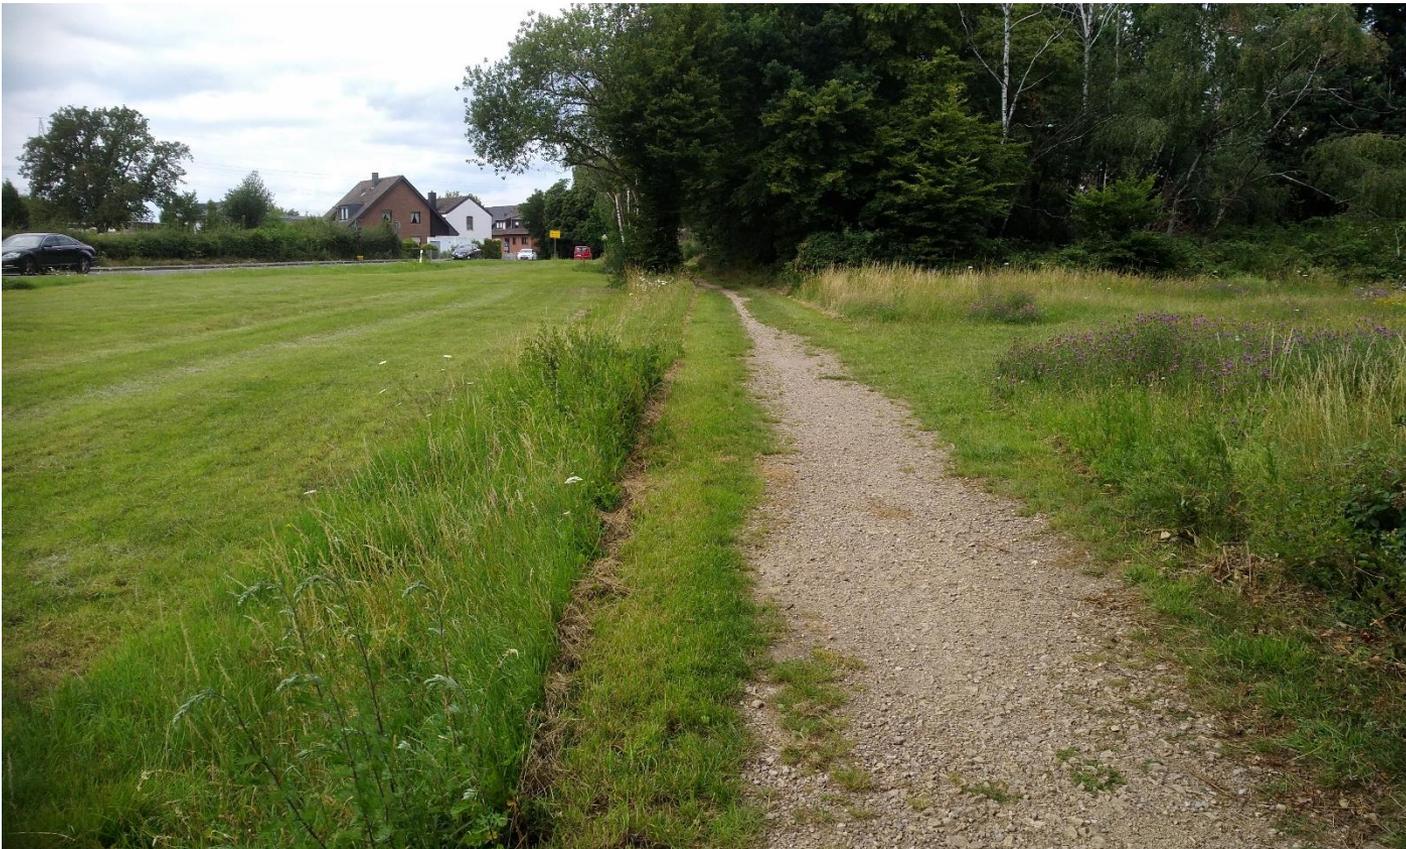
Bestandssituation bei etwa Stat. 1+650 in westlicher Richtung

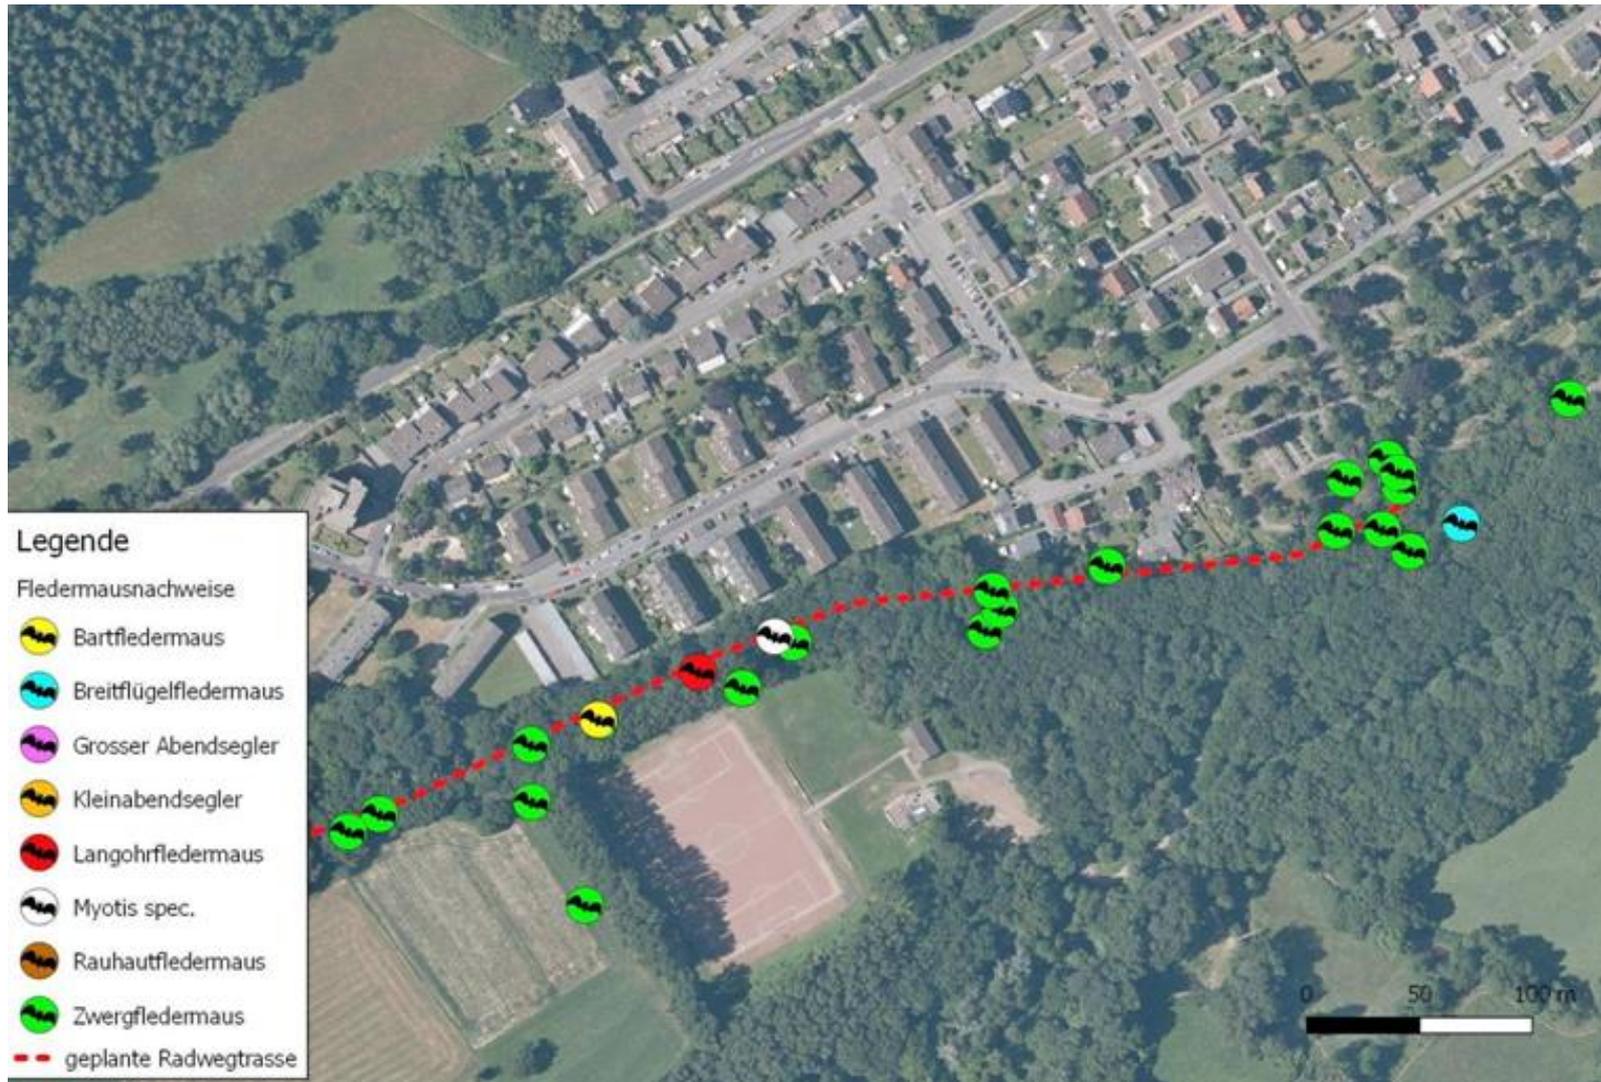
Ergebnis Fledermauserfassung

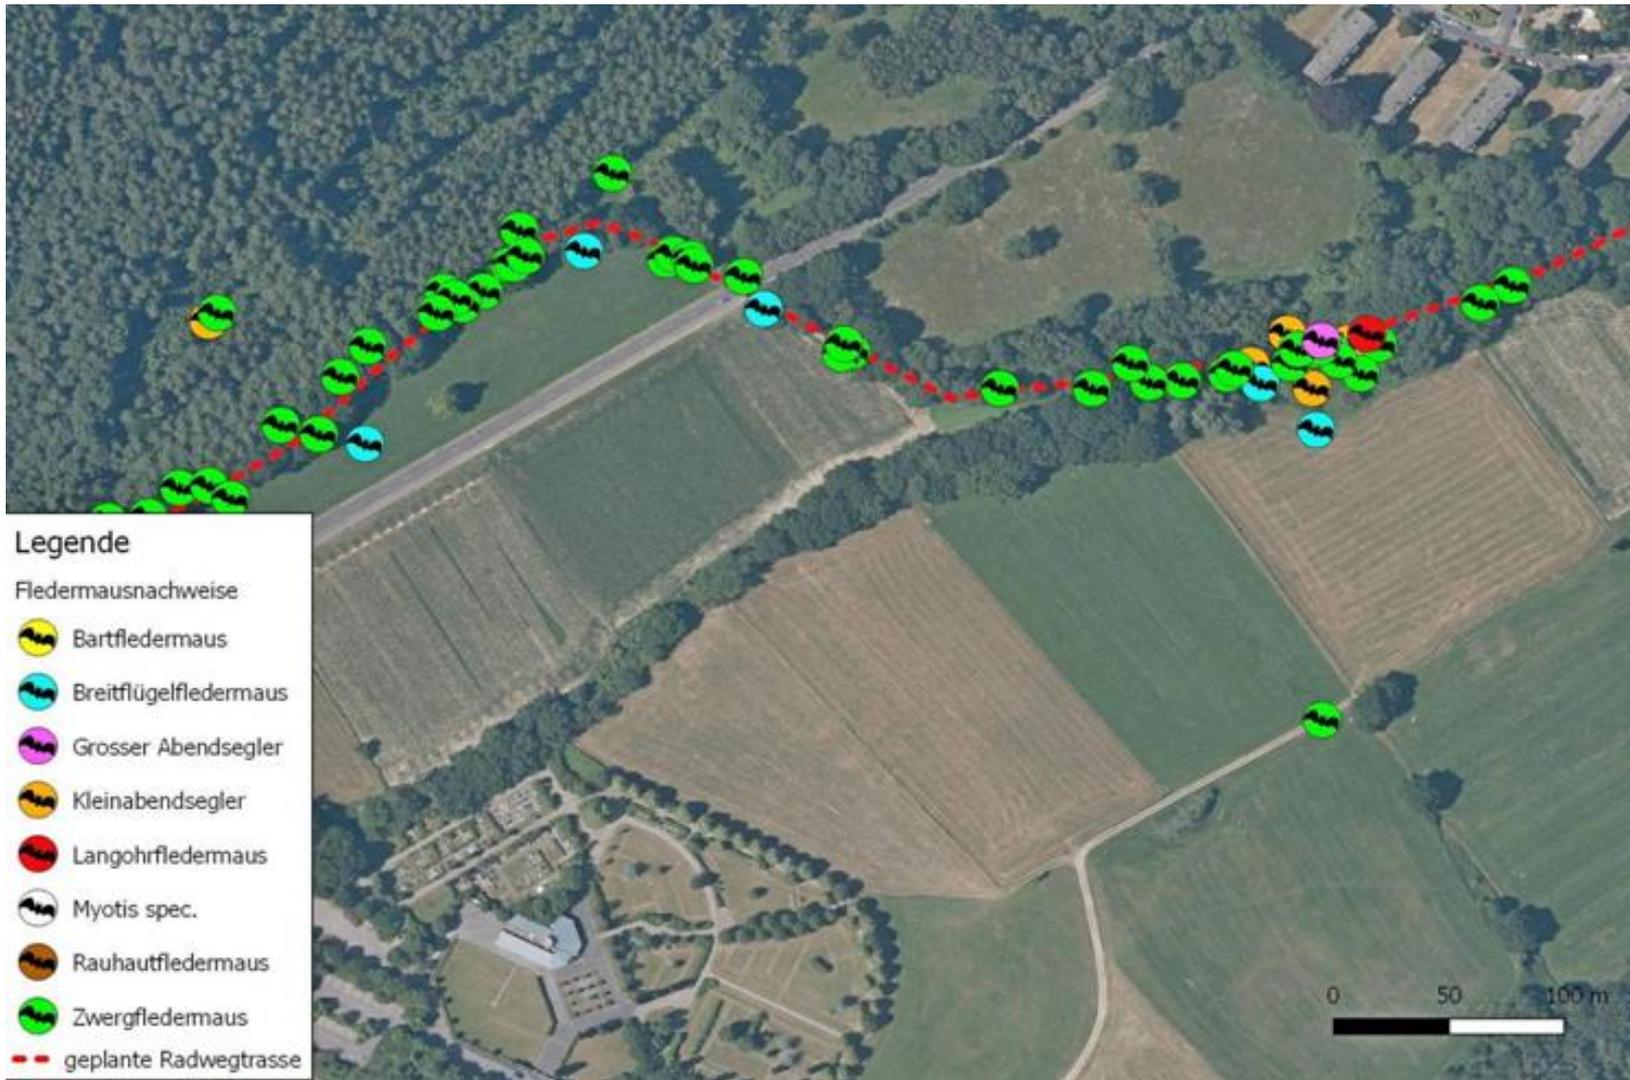
Ergebnis Fledermauserfassung

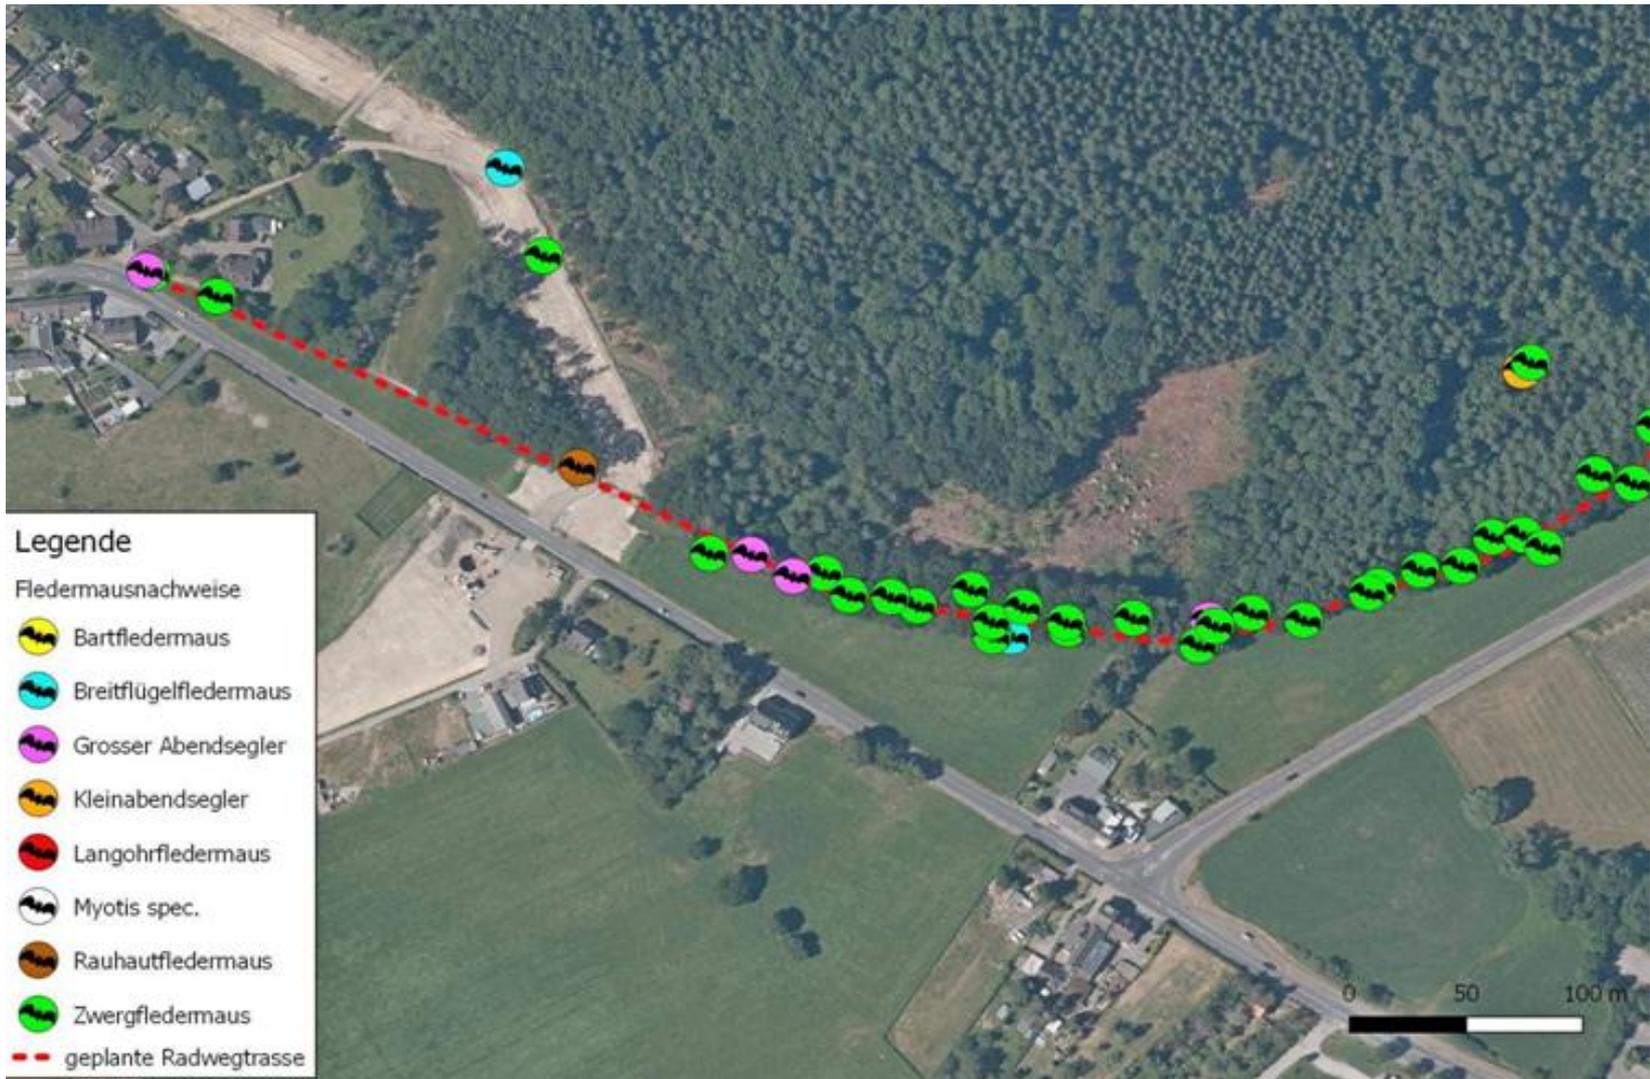
Ergebnis Fledermauserfassung

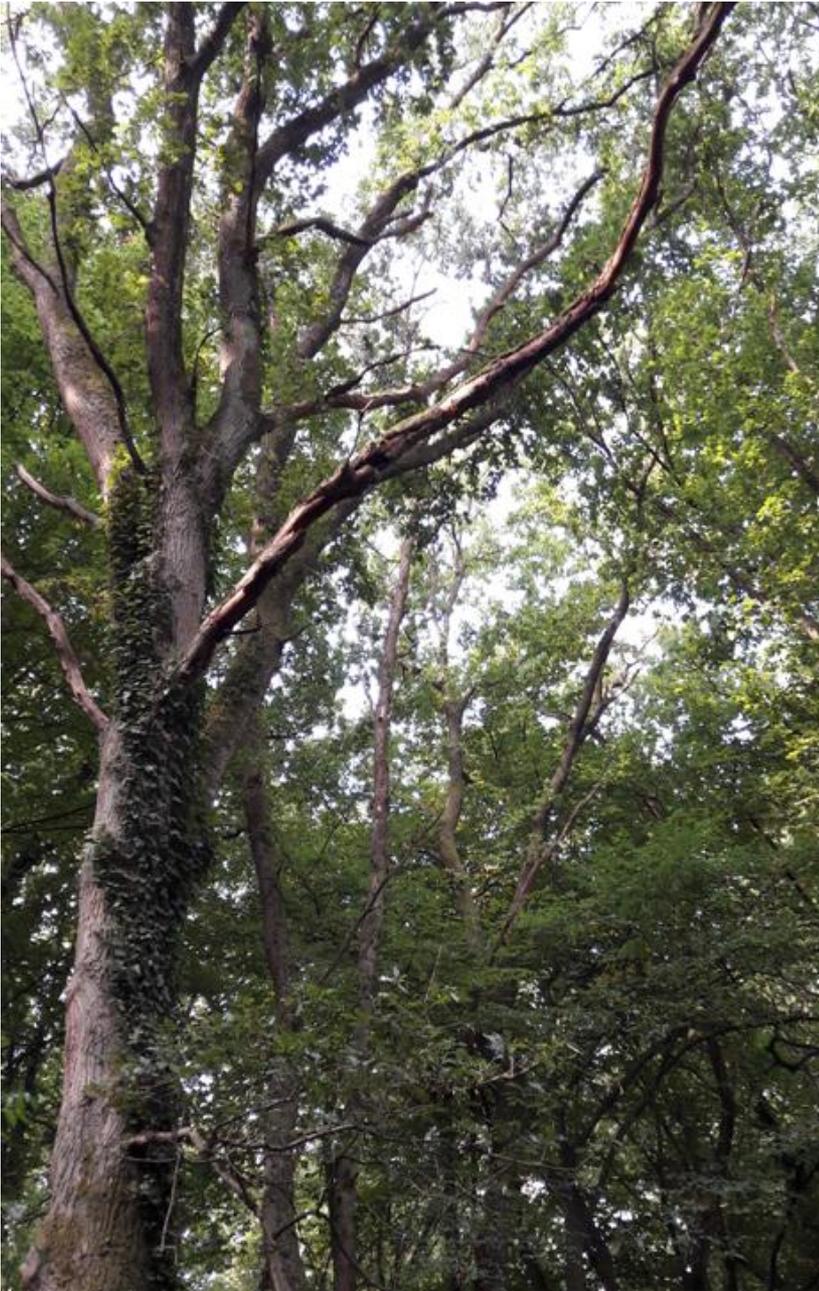
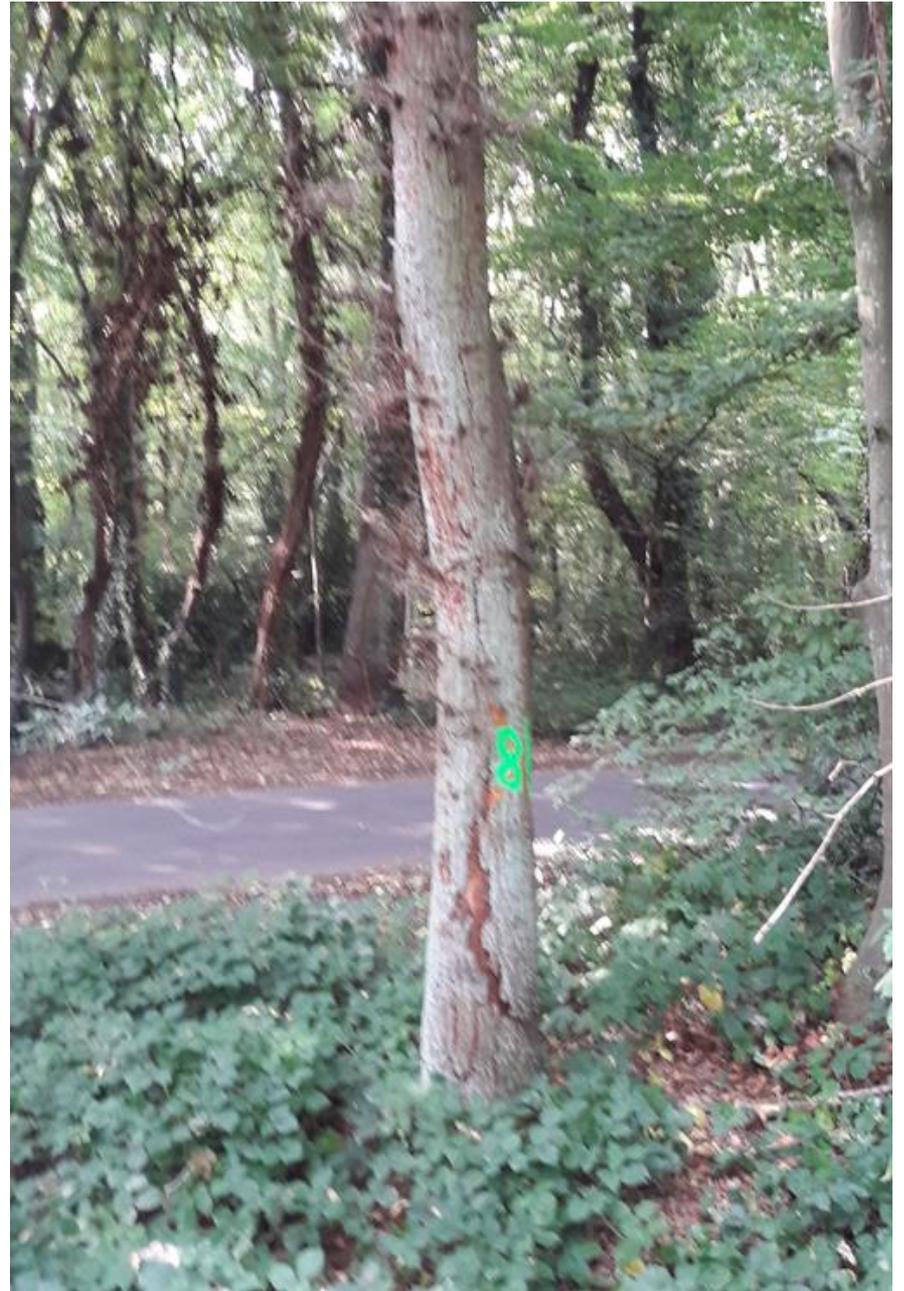
- Erfassung von Bäumen mit Quartiermöglichkeiten randlich der Trasse:
58 Bäume mit Baumhöhlen und –spalten
- Erfassung von Bäumen mit Relevanz für der Herstellung der Verkehrssicherheit (Baumgutachter)
- Abstimmung der notwendigen Eingriffe mit dem Ziel eines weitest möglichen Erhaltes des Baumbestandes und der Quartiermöglichkeiten
Festlegung von Minderungsmaßnahmen, z.B. Kappen von relevanten Bäumen anstelle einer Fällung
- Abschließende Ermittlung der Bäume mit Quartiermöglichkeiten, die unvermeidbar von Eingriffen betroffen sind:
13 Bäume:
11 Bäume mit Spalten, z.B. abplatzende Borke an toten Ästen
2 Bäume mit Stammhöhlen

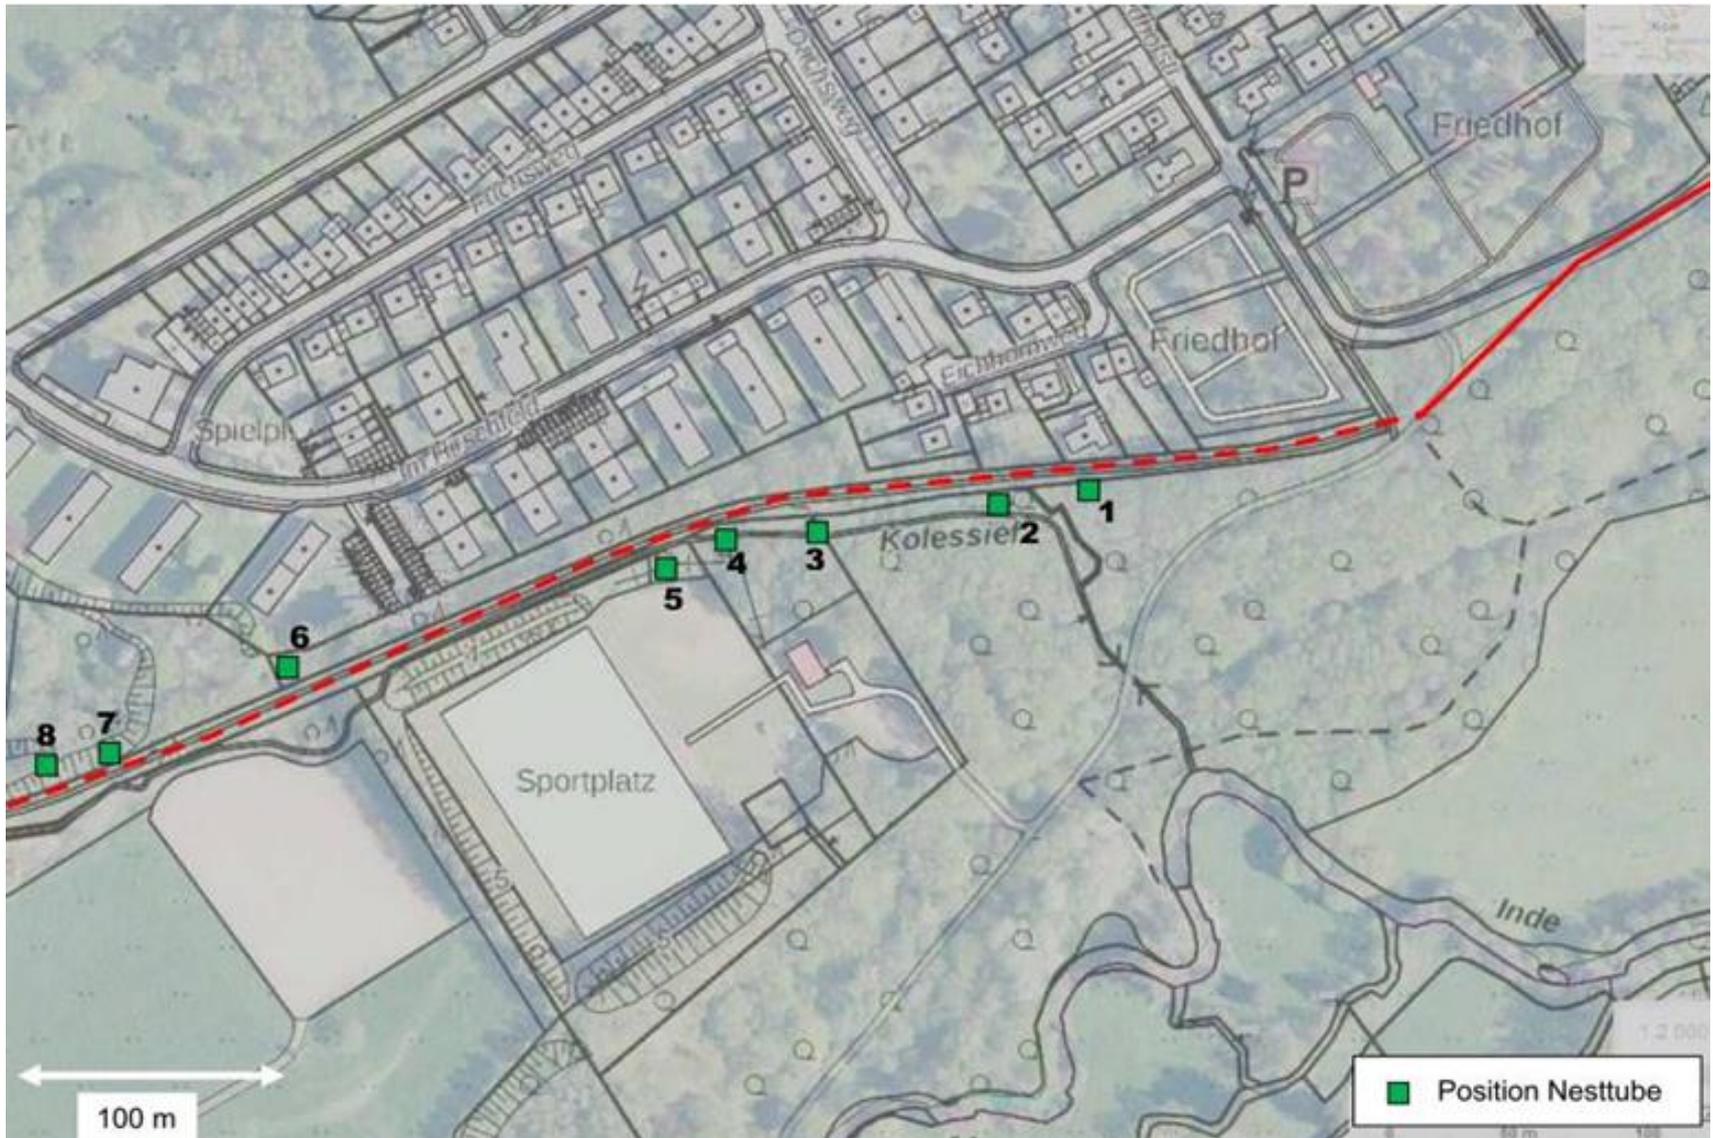
Standorte Nesttubes

- Suche Freinester: ohne Befund
- Installation und Kontrolle Nesttubes: ohne Befund

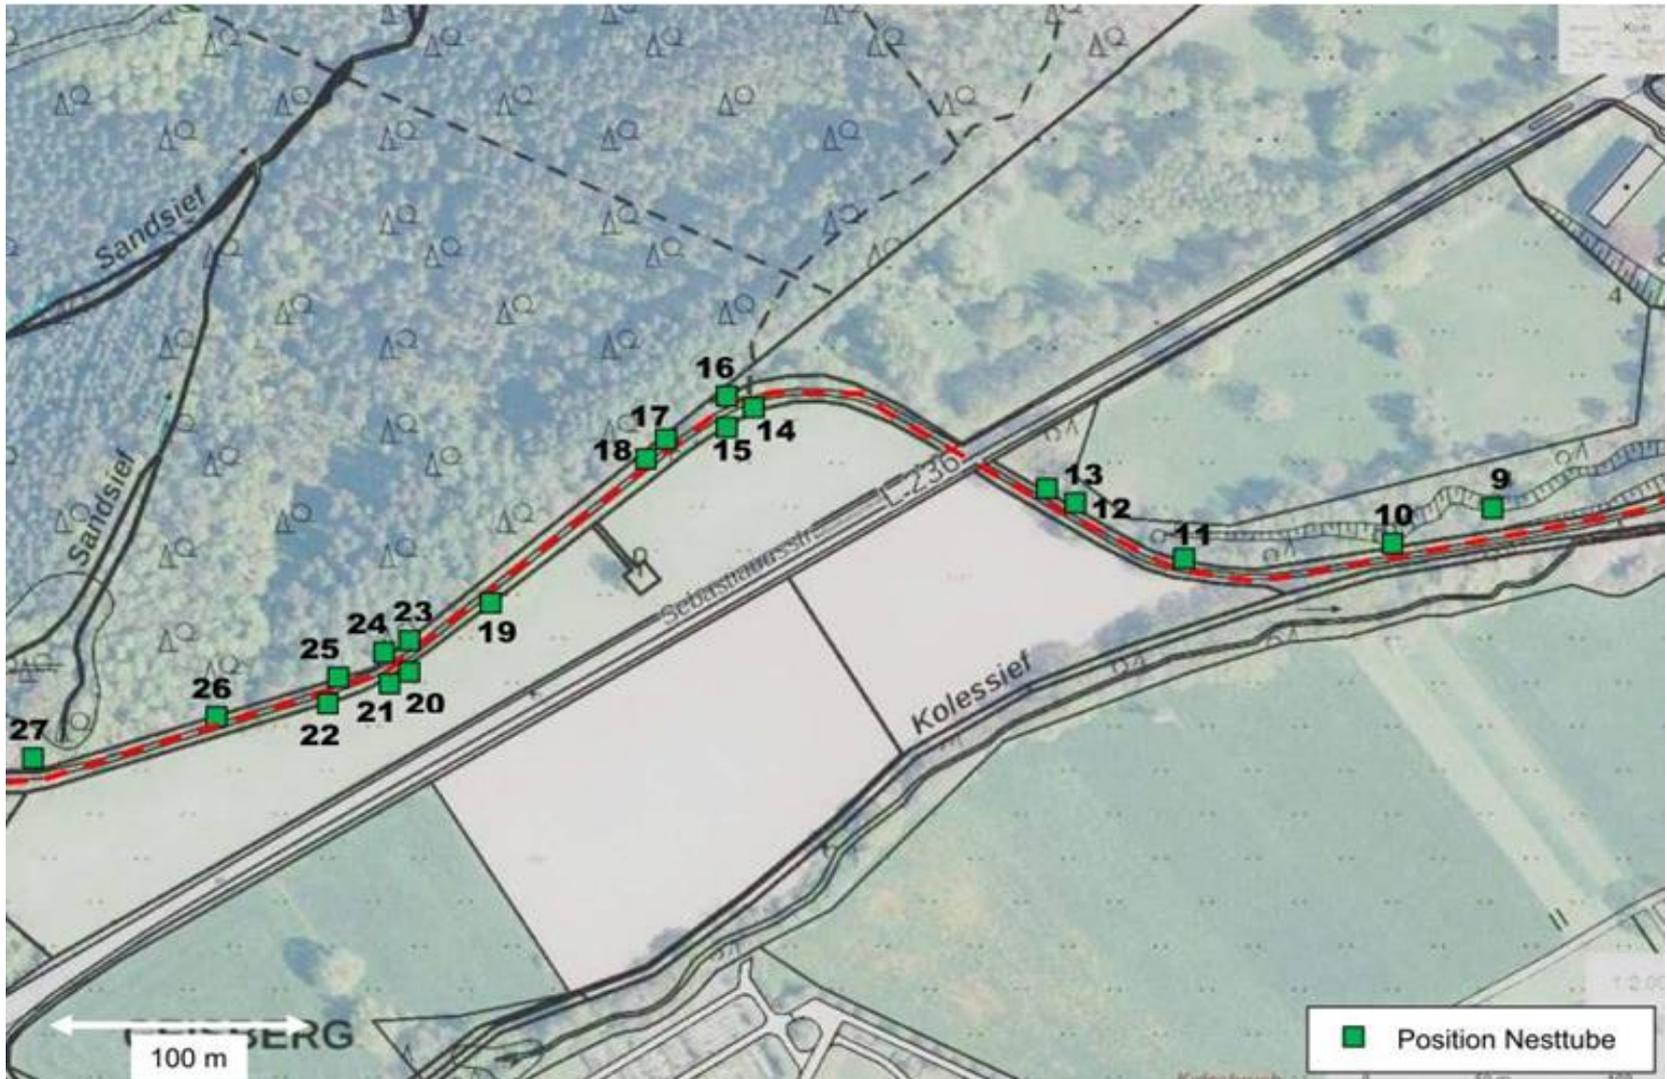
Standorte Nesttubes

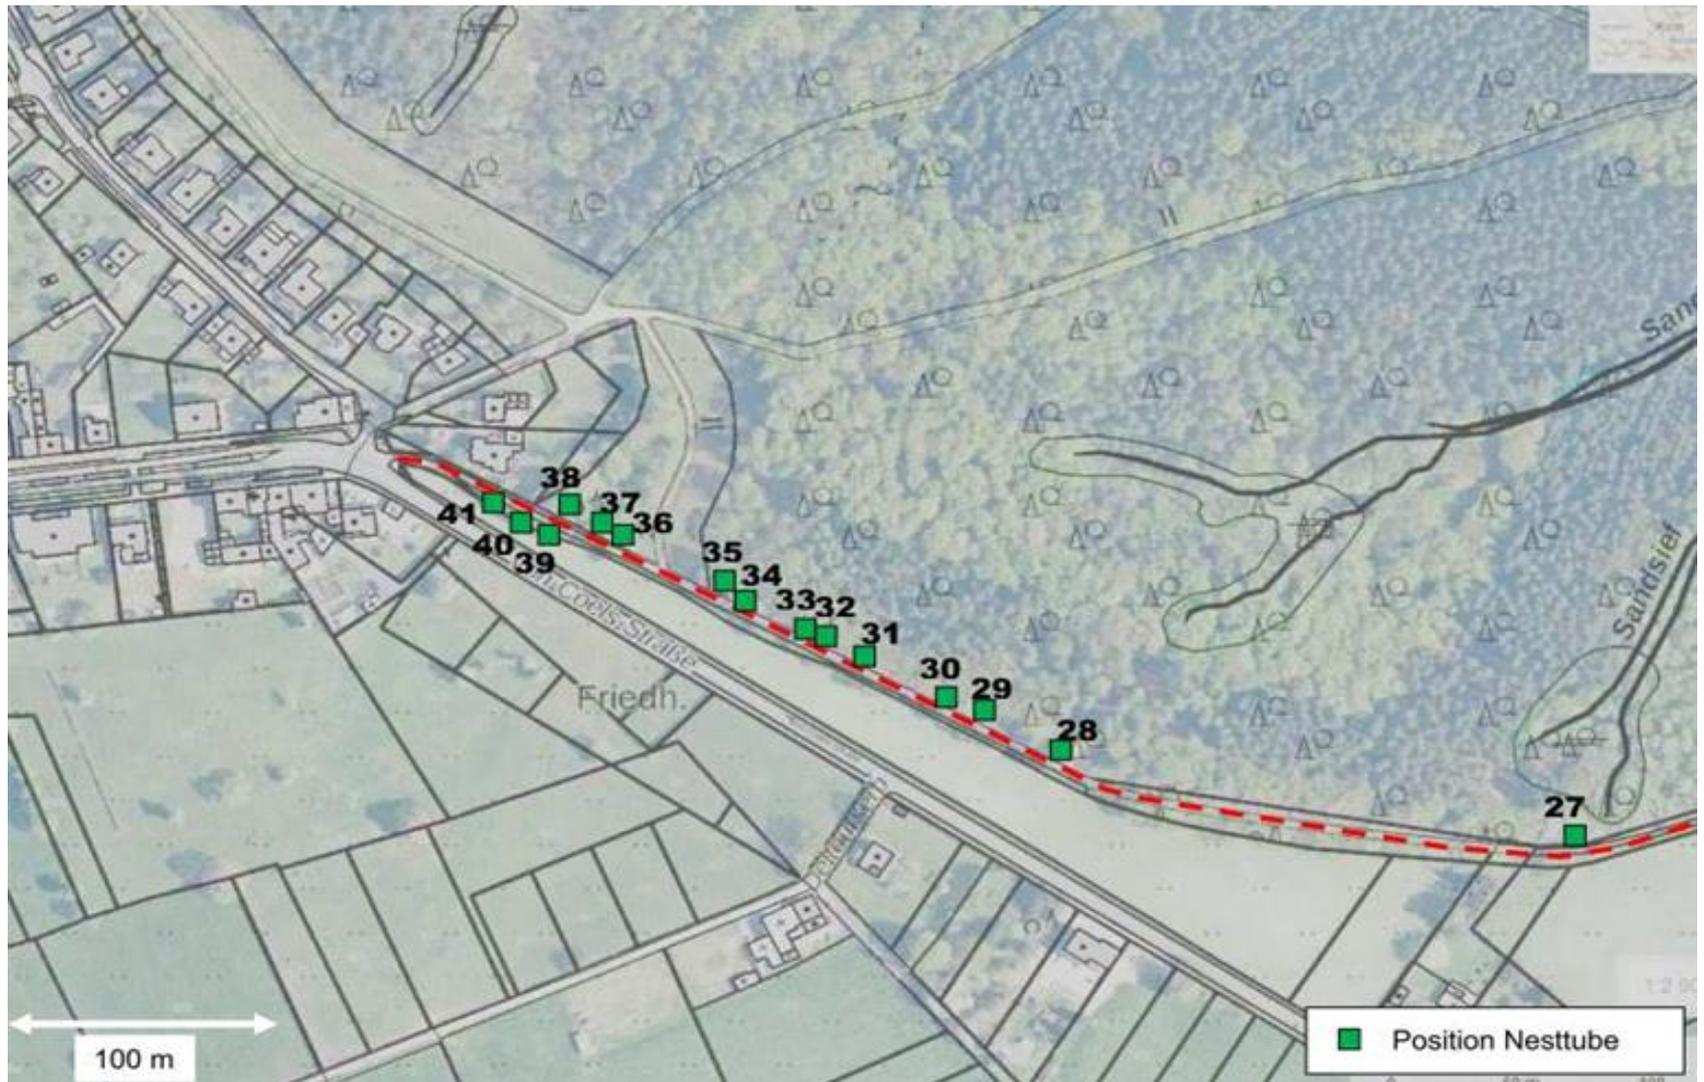
Standorte Nesttubes

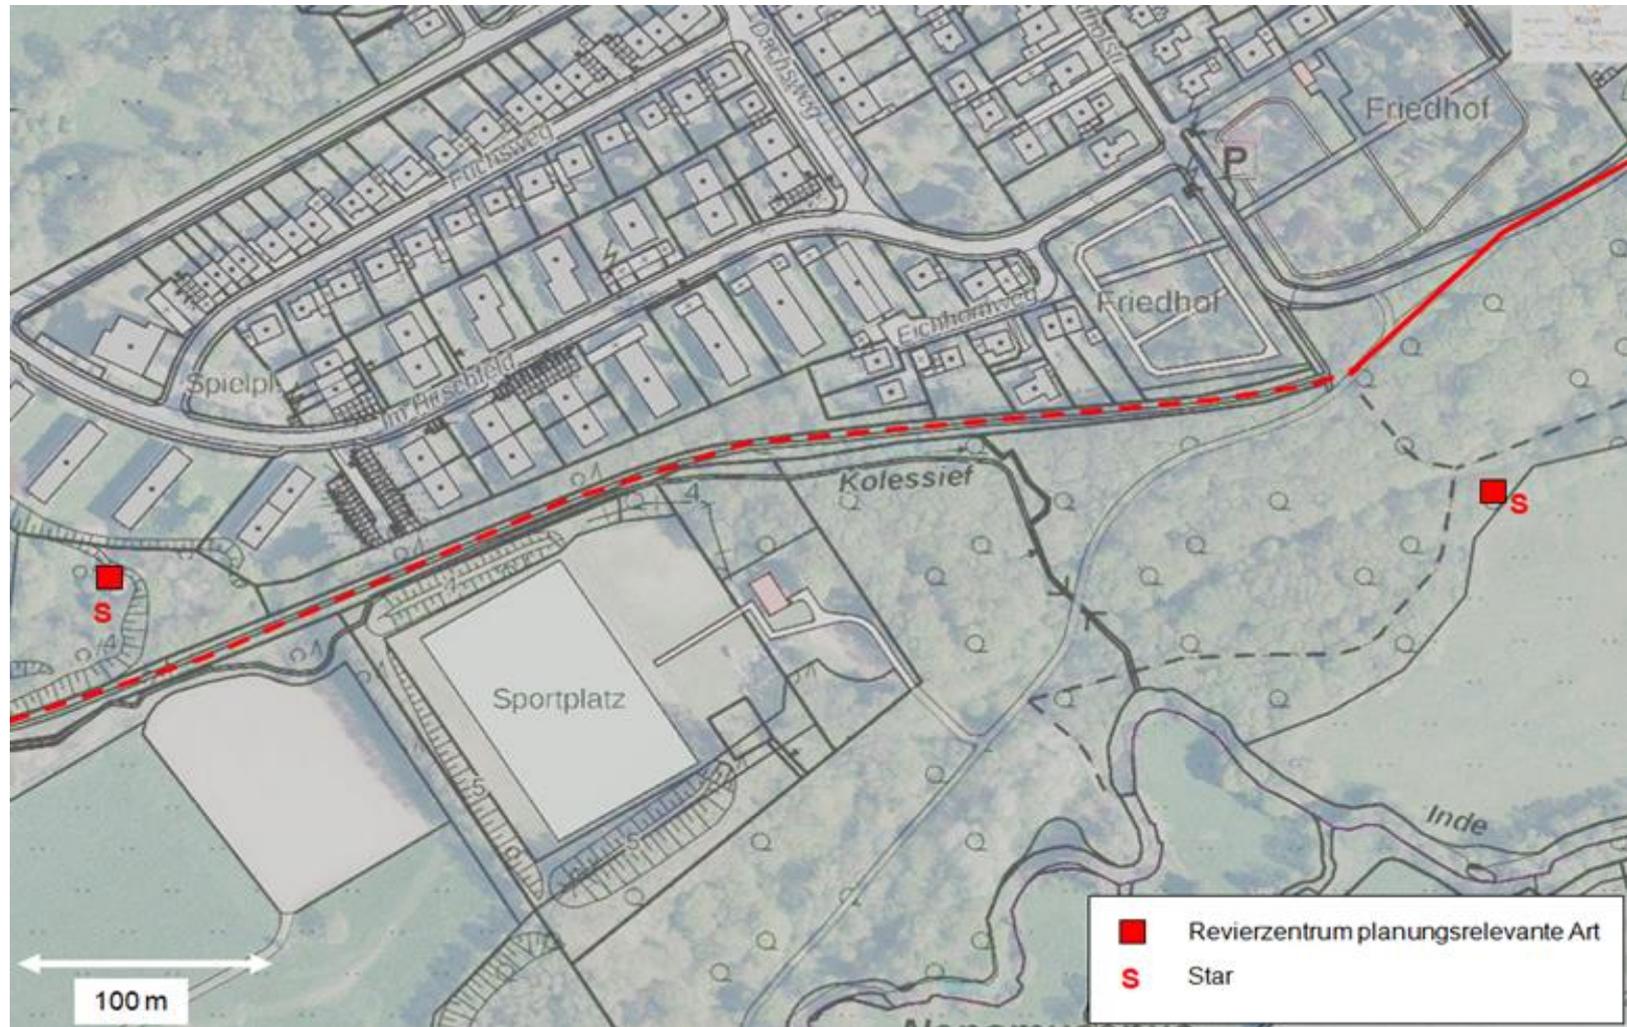
Revierkartierung: planungsrelevante Art

Star: 3 Reviere. Prognose: keine Habitatverluste

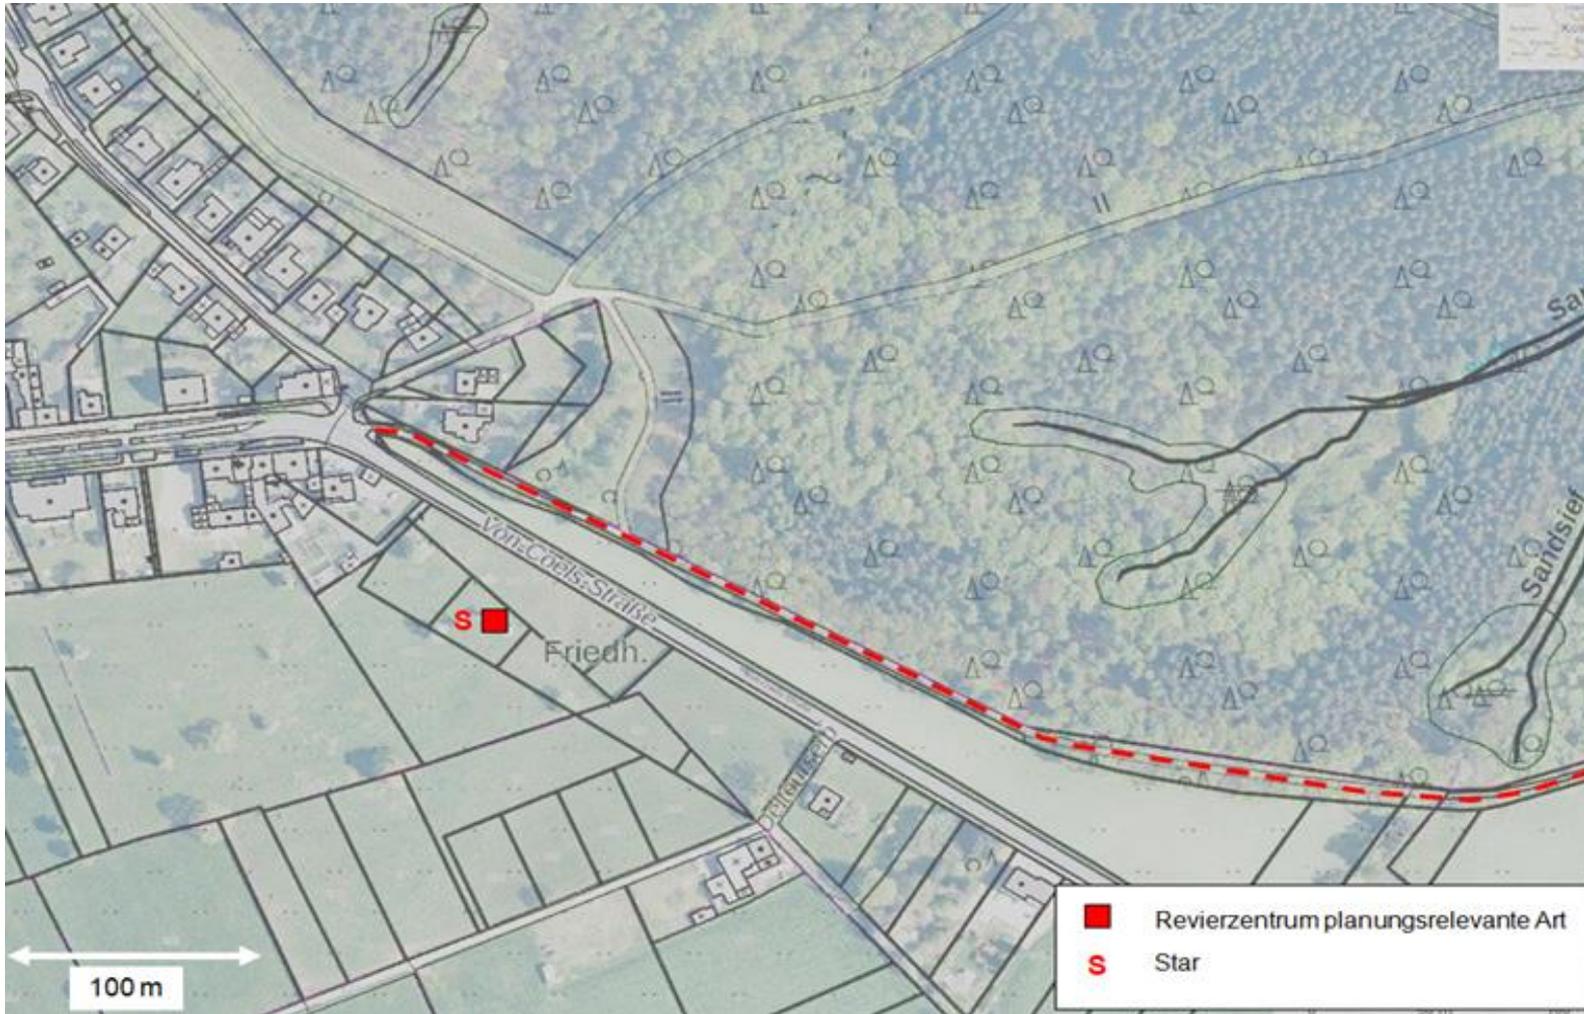
Revierkartierung: planungsrelevante Art
