Bezirksvertretung Aachen-Mitte

Prüfung und Beseitigung von Gefahrenstellen auf der RVR Eilendorf

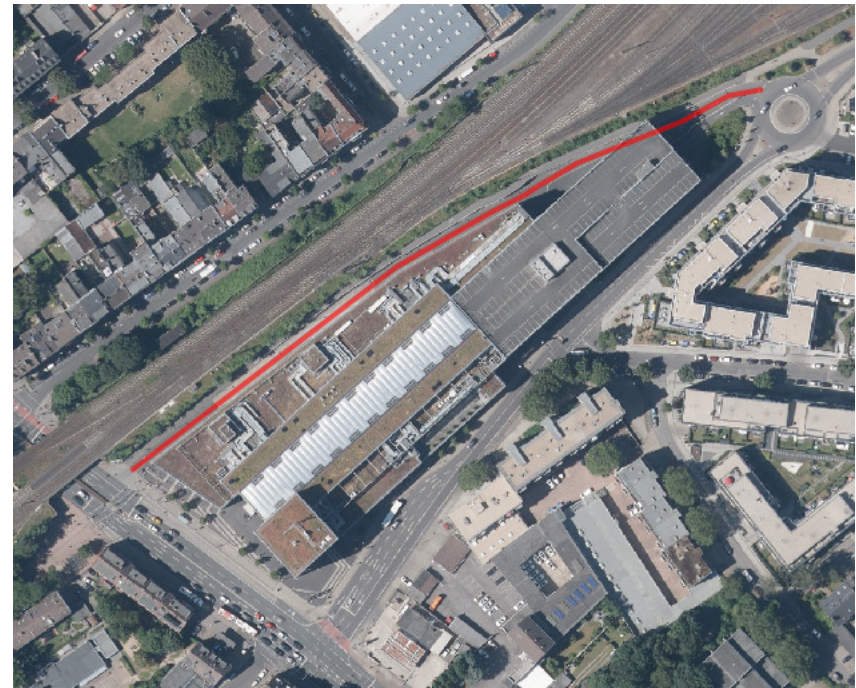
Schleichverkehre Garagenzufahrt Aachen Arkaden

- Verbindung zwischen Kreisverkehr Eisbahnweg und Ausfahrt Arkaden an der Trierer Straße
- Zügige Durchfahrt durch Bodenschwellen nicht möglich

- Verwaltung sind keine Auffälligkeiten bzgl. der Schleichverkehrsnutzung bekannt

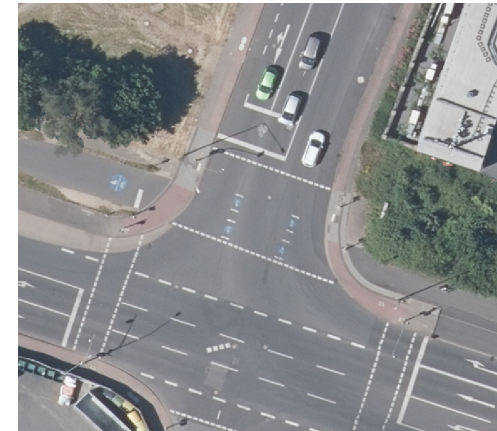
Getrennte Grünphase für den Radverkehr

- Querender Radverkehr über die Philipsstraße wird zusammen mit dem (abbiegenden) Verkehr auf dem Eisenbahnweg signalisiert
- Vorlauf (9 Sekunden) für Rad- und Fußverkehr
- Nach Unfallhäufung wurde Markierung der Furt angepasst

- Bei Erhalt der Leistungsfähigkeit des Knotens für den Kfz-Verkehr (in der Spitzenstunde) würde bei einer getrennten Signalisierung lediglich ein sehr kleines Grünfenster für die Radfahrenden verbleiben.

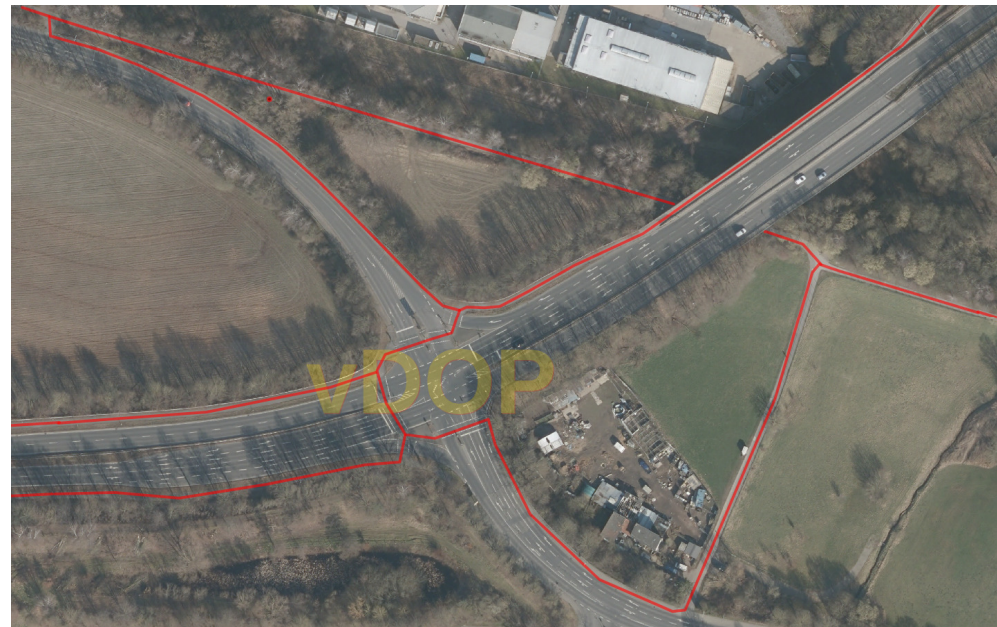
Verbindung zwischen Madrider Ring und Vennbahn

- Verbindung Madrider Ring – Vennbahn durch Höhenunterschied umwegig

- Identifizierung von wichtigen Verbindungen mit entsprechenden Qualitätsanforderungen im Rahmen des anstehenden Prozesse zum Entwurf des Radhauptnetzes
