# TOP 5: SLR

(Single Lighting Regulation)

“Ausphasung der Röhre“

BAG 21.06.2022

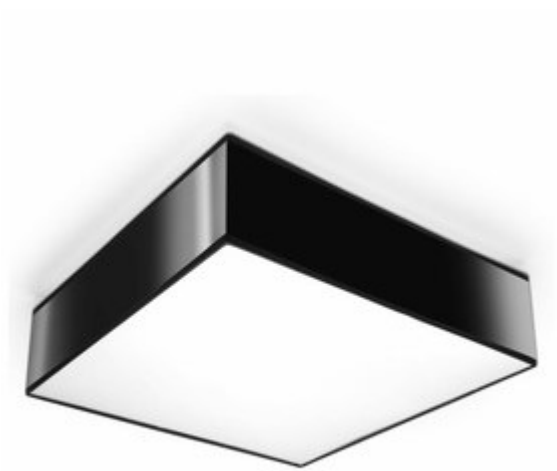
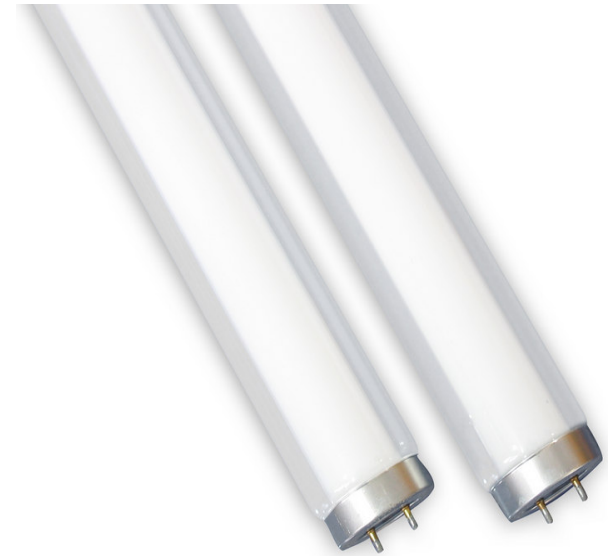
## Bestandteile einer Leuchte

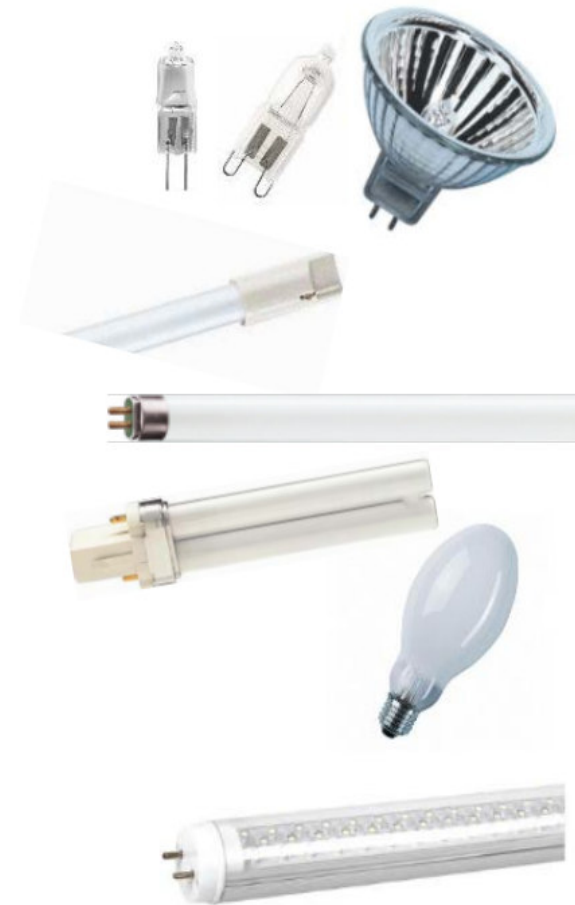
- Ausphasung von allen Halogenlampen (außer R7s  $\leq 2700$  lm) mit Ausnahmen von Produkten für Sockel G9, G4 und GY6,35 bis 1.9.2023
- Ausphasung von T2 linear
- Ausphasung von T5 HO 80 W (nach derzeitiger Datenlage: 840, 830)
- Ausphasung von CFLi (2-Stift-Sockel)
- Ausphasung einzelner HSE-Lampen (voraussichtlich 150 W, ggf. auch 250 W)
- TLA-Anforderungen:(Temporal Light Artefacts)  
Neue Grenzwerte: **PST 1.0; SVM 0.4**

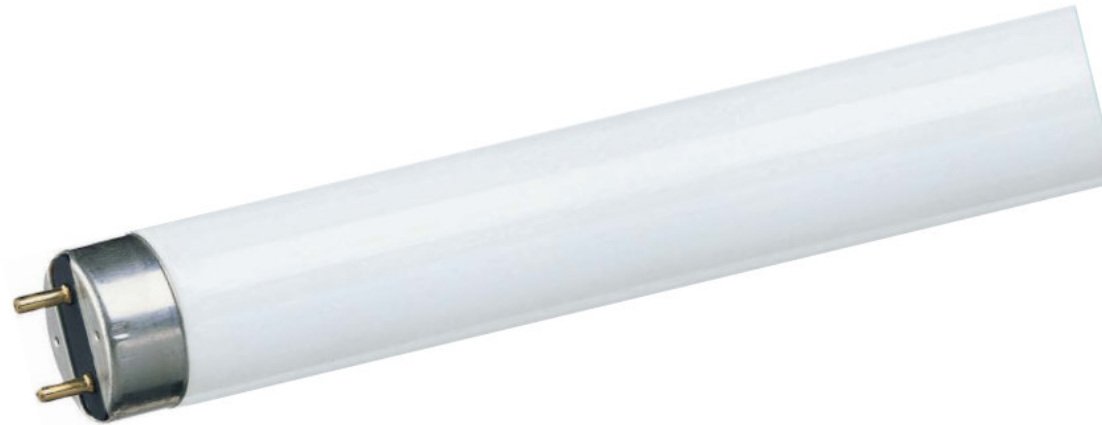
- Ausphasung der letzten Halogenlampen (Sockel G9, G4 und GY6,35)
- Ausphasung von T8 linear
