Vorlage		Vorlage-Nr:	FB 36/0365/WP17
Federführende Dienststelle:		Status:	öffentlich
Fachbereich Umwelt		AZ:	
Beteiligte Dienststelle/n:		Datum:	26.04.2019
		Verfasser:	36/200
Sanierung und Neubepflanzung der Baumstandorte in der Hermannstraße			
Beratungsfolge:			
Datum	Gremium	Zuständigkeit	
15.05.2019	Bezirksvertretung Aachen-Mitte	Entscheidung

Beschlussvorschlag:

Die Bezirksvertretung Aachen-Mitte nimmt den Bericht der Verwaltung zustimmend zur Kenntnis und beschließt die Fällung von 14 Robinien in der Hermannstraße und die Anlage von 14 neuen, optimierten Baumstandorten im Rahmen der anstehenden Kanal- und Leitungsverlegungsarbeiten der Regionetz GmbH Aachen.

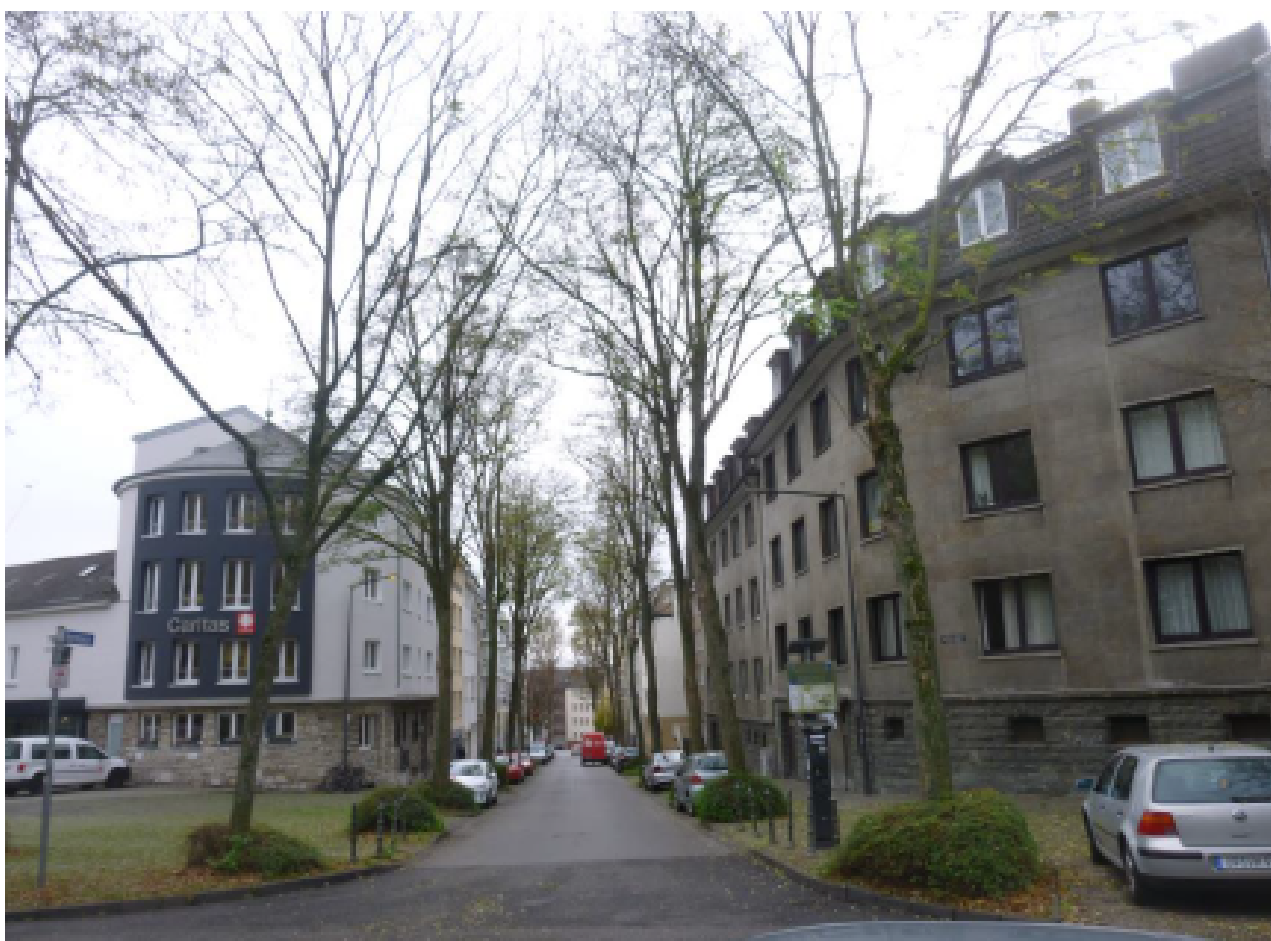
Im Bereich der Hermannstraße stehen heute noch 14 von ehemals 19 Robinien. Vier Robinien wurden in den vergangenen Jahren bereits durch Hainbuchen ersetzt. Eine kleine Baumscheibe ist zurzeit nicht bepflanzt. Die 14 Robinien unterliegen auf Grund ihres Stammumfanges den Bestimmungen der Baumschutzsatzung der Stadt Aachen in der derzeit gültigen Fassung vom 31.01.2001.

Die öffentliche Verkehrsfläche der Hermannstraße wird jeweils seitlich durch eine geschlossene und mehrgeschossige Bebauung flankiert. Die Häuserzeilen stehen sich relativ nah gegenüber. Aufgrund der räumlichen Enge stehen die vorhandenen Bäume nah am aufgehenden Mauerwerk der Häuserzeilen. Der überwiegende Teil der Robinien weist einen schlanken und hohen Wuchs auf. Diese Wucherscheinung ist darauf zurückzuführen, dass die Bäume in der Vergangenheit bestrebt waren, aus dem Lichtschatten der Häuserzeilen auszutreten.

Die Bäume wurden damals in extrem kleine Baumscheiben gepflanzt, was sich nun zunehmend nachteilig auf die Standsicherheit der Robinien auswirken kann. Aus fachlicher Sicht ist davon auszugehen, dass die Baumwurzeln über die kleinen Baumscheiben hinaus auch befestigte Verkehrsflächen erschließen. Daher sind infolge des Wurzelzuwachses zukünftig im Asphaltbelag der Straße und im Pflasterbelag der Parkplätze sowie im Gehwegbereich Schäden zu erwarten.

Der überwiegende Teil der Robinien weist einen sehr hohen Kronenansatz auf. Sehr wahrscheinlich resultiert dieses Erscheinungsbild daraus, dass in der Vergangenheit, zwecks besserer Belichtung der in den Untergeschossen gelegenen Wohnungen, die Bäume aufgeastet wurden. Mit der sukzessiven Aufastung wurde jedoch der Kronenschwerpunkt immer mehr nach oben verlagert. Infolge dessen sind die Robinien im oberen Kronenabschnitt unter Wind- und Sturmeinwirkung anfälliger für verstärkte Resonanzschwingungen. Derartige Schwingungen wirken sich nachteilig auf die Bruchsicherheit der betroffenen Bäume aus. In Anbetracht der im Bereich der Häuserzeilen je nach Witterungslage vorhandenen Wind- und Sturmkräfte und hieraus entstehenden düsenartigen Effekten, ist dieser Aspekt bei der Beurteilung der Gesamtsituation ebenfalls von besonderer Bedeutung.

Die zuvor geschilderte, beeinträchtigte Bruchsicherheit fand in der Vergangenheit im Rahmen der regelmäßigen Baumpflege (unter dem Aspekt der Verkehrssicherheit) ausreichend Berücksichtigung. Aus Gründen der Verkehrssicherheit wurde der überwiegende Teil der vorhandenen Robinien im Kronenbereich gekappt (Reduzierung der Baumhöhe) um somit die Windangriffsfläche zu minimieren. Ferner wurden bei einem großen Teil der Bäume die zu den Häuserzeilen sowie in Richtung Straßenkörper ragende Äste teilweise in erheblichem Umfang eingekürzt. Aufgrund der durchgeführten Schnittmaßnahmen wurde der für die Robinie arttypische Kronenaufbau verändert. Im Bereich der besagten Kappstellen entwickelte sich ein zum Teil stangenholzartiger Neuaustrieb, der einer erneuten Kronenkappung bedarf.
