Vorlage		Vorlage-Nr:	E 18/0217/WP17
Federführende Dienststelle: Aachener Stadtbetrieb		Status:	öffentlich
Beteiligte Dienststelle/n:		AZ:	
		Datum:	16.01.2020
		Verfasser:	
Pappelfällungen Sportplatz Wolferskaul und Kompensationsmaßnahmen			
Beratungsfolge:			
Datum	Gremium	Zuständigkeit	
05.02.2020	Bezirksvertretung Aachen-Brand	Kenntnisnahme	
11.02.2020	Ausschuss für Umwelt und Klimaschutz	Kenntnisnahme

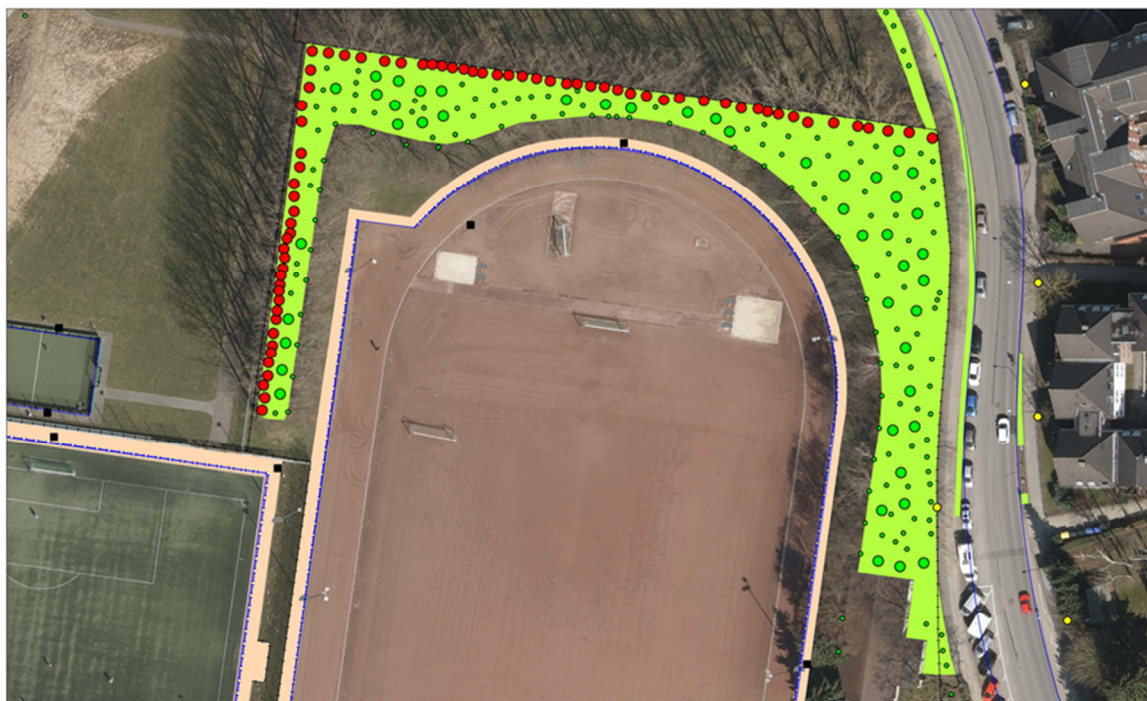
Im nördlichen Bereich des Tennenußballplatzes schließt der Sportplatz mit einem 5 bis 10 m breiten Gehölzsaum mit Bäumen und Sträuchern zu der angrenzenden öffentlichen Grünfläche mit einer hohen Sicherheitserwartung des Verkehrs, insbesondere in westlicher Richtung ab. Entlang der bestehenden Einfriedung mit einem Maschendrahtzaun wurden Pappeln gepflanzt, in Abb. 1 als rote Punkte dargestellt.

Zur Sicherung des Verkehrs werden 63 Pappeln (vormals 65) entlang der nord-westlichen Einfriedung des Tennisplatzes der Sportplatzanlage Wolferskaul gefällt. Diese sind in der Abbildung rot dargestellt. Die Maßnahmen sind bis zum 29.02.2020 durchzuführen.

Innerhalb des nördlichen Bestandes werden 40 bis 50 Bäume und 50 Sträucher in bestehende Lücken und lichte Stellen des Saumes gesetzt. Hierbei werden insbesondere schattentolerante Baumarten wie Winterlinde, Buche und Eibe verwendet, die mit der vorherrschenden Situation zurechtkommen und sich gemäß ihrer Versorgungsmöglichkeiten sukzessive entwickeln können. Ziel ist es, neben der Stärkung der eigentlich vorgesehenen Funktion als Wind- Sicht- und Lärmschutz, auch die wichtige ökologische Funktion zu intensivieren. Die Verteilung der nachzupflanzenden Bäume erfolgt individuell nach den tatsächlichen Gegebenheiten, mögliche Positionen sind in der Abb. 1 beispielhaft als große grüne Punkte dargestellt.
