Vorlage		Vorlage-Nr: FB 52/0086/WP18
Federführende Dienststelle: FB 52 - Fachbereich Sport		Status: öffentlich
Beteiligte Dienststelle/n: FB 20 - Fachbereich Finanzsteuerung		Datum: 19.09.2022
FB 60 - Vertrags-, Vergabe- und Fördermittelmanagement		Verfasser/in: FB 52
E 26 - Gebäudemanagement		
Sanierung der Turnhalle Minoritenstraße		
Ziele: Klimarelevanz positiv		
Beratungsfolge:		
Datum	Gremium	Zuständigkeit
22.09.2022	Sportausschuss	Anhörung/Empfehlung
28.09.2022	Rat der Stadt Aachen	Entscheidung

Turnhalle - Minoritenstraße 7 Sanierungskonzept

Sanierung Minoritenstraße 7, Aachen

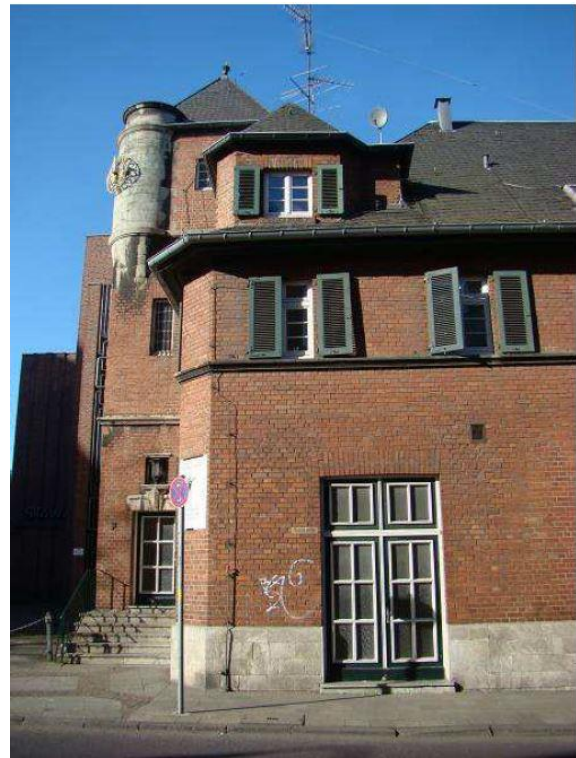
Giebelwand „Seilgraben“ auf Barbarossamauer

- Verschmutzungen des Ziegelsichtmauerwerks;
- einzelne Schäden an der Verfugung;
- einzelne Schäden an der Natursteinverkleidung des Sockels;
- Schäden am Sandsteingesims;
- schlechter Zustand des zum Teil frei stehenden Giebels zum Seilgraben hin;
- schadhafte Verfugung des Natursteinmauerwerks der Barbarossamauer;
- fehlender Putz des Ziegelmauerwerks oberhalb der Barbarossamauer;
- mangelhafter, z. T. abgefallener Putz des straßenseitigen Nachbargiebels.

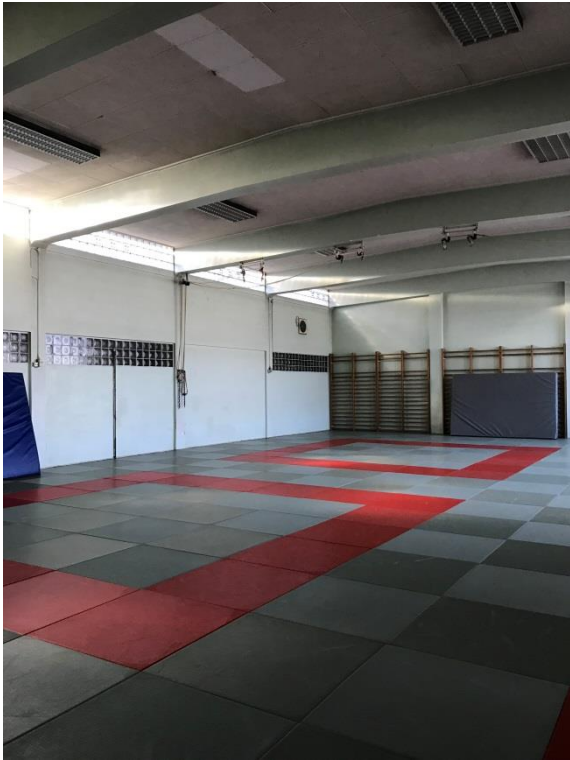
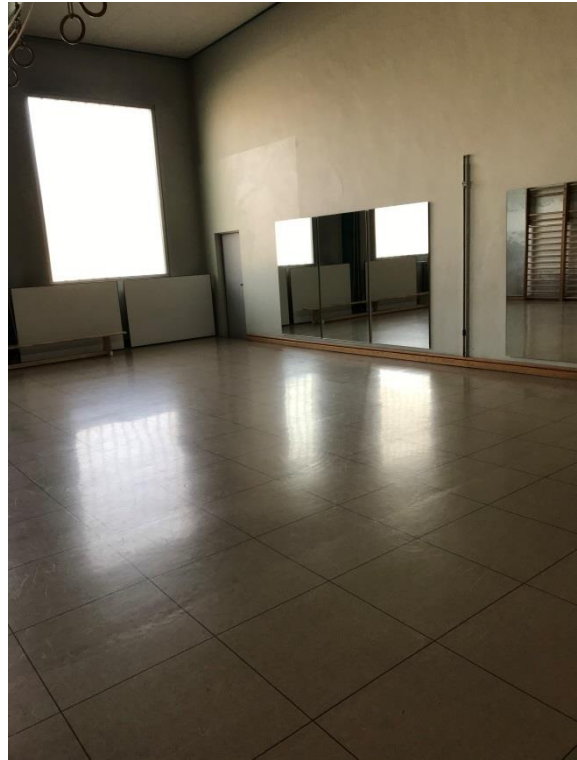
- mangelhafte Anstriche an Wandoberflächen in frequentierten Bereichen;
- schadhafter Innenausbau in Abstellräumen im Dachgeschoss;
- die Rasterdecken in den Hallen im 2. Obergeschoss fallen regelmäßig aus der Halterung raus;

- Bodenbeläge in den Hallen im 2. Obergeschoss veraltet und teilweise gerissen.

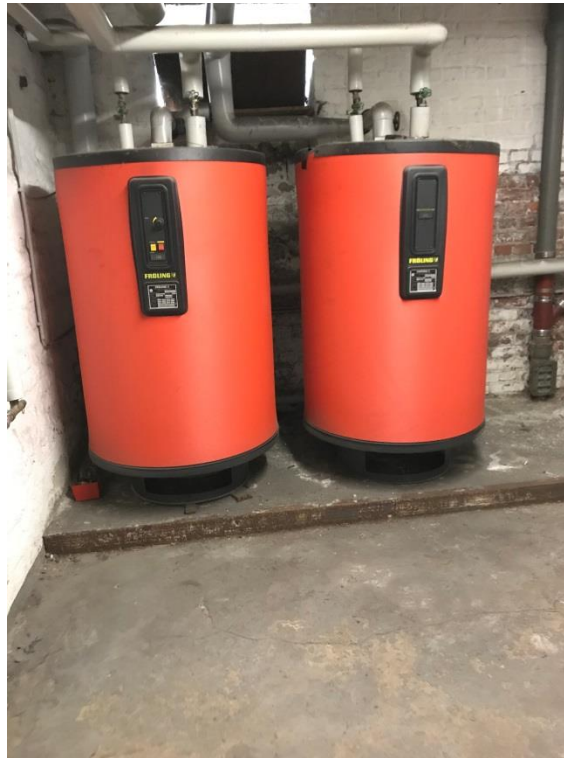
Warmwasserspeicher

Der anlagentechnische Brandschutz ist im ganzen Gebäude mangelhaft. An Deckendurchbrüchen fehlen Schotts, bzw. die ordnungsgemäße Verschließung der Durchbrüche. Dies muss im Zuge einer Sanierung nachgerüstet werden. Augenscheinlich ist der Großteil des Rohrnetzes Heizung in einem passablen Zustand und kann teilweise in Betrieb bleiben, wenn eine Druck- und Sichtprüfung keine Schäden aufzeigt. Die Isolierung sollte an zugänglichen Stellen komplett erneuert werden.

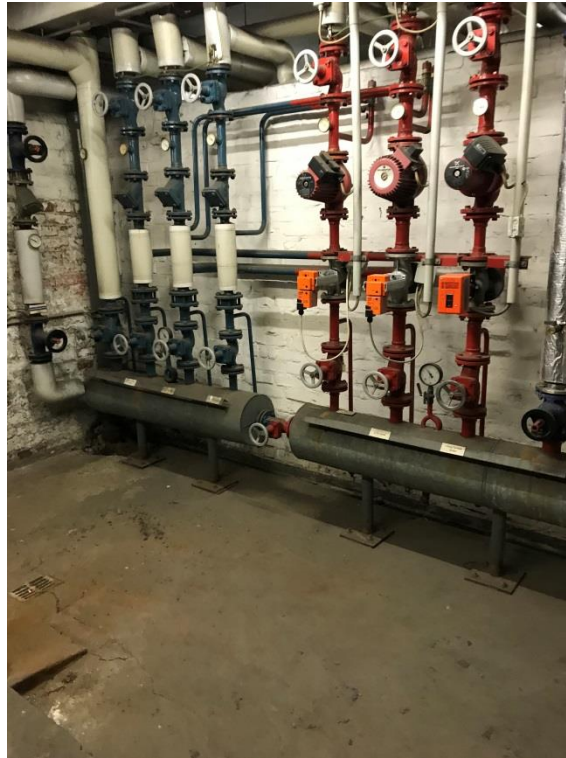
Verteiler Heizung

Augenscheinlich ist der Großteil der Heizkörper in einem guten Zustand und kann teilweise weiterverwendet werden, wenn eine Druckprobe mit abschließendem Spülen durchgeführt wird.

Es sind nur die schadhaften Heizkörper auszutauschen. Thermostatventile mit Voreinstellung und Rücklaufverschraubungen sind nachzurüsten, wo diese fehlen.
