<b>Vorlage</b>		Vorlage-Nr:	E 49.5/0080/WP16
Federführende Dienststelle: Kulturservice		Status:	öffentlich
Beteiligte Dienststelle/n:		AZ:	15.11.2012
		Datum:	E 26 Bernhard Deil, Klaus Schavan
		Verfasser:	Schavan
<b>Erneuerung der Klimaanlage im Suermondt-Ludwig-Museum</b>			
Beratungsfolge:		TOP: __	
Datum	Gremium	Kompetenz	
06.12.2012	BSTVH	Entscheidung

Der Betriebsausschusses Kultur beauftragt die Verwaltung kurzfristig die Beleuchtung des Museums auf LED Technik umzustellen.

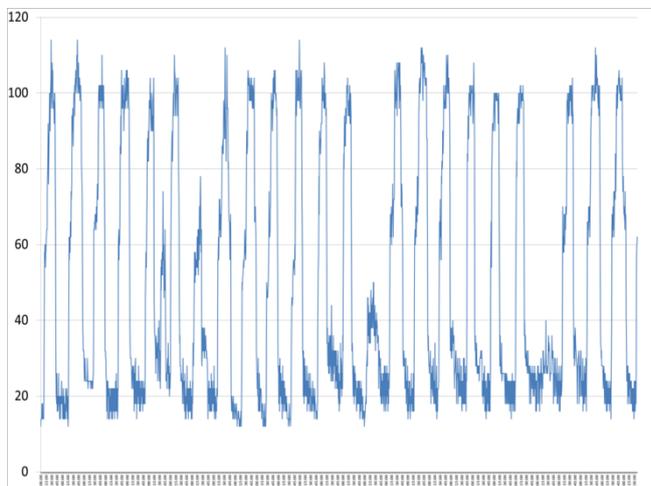
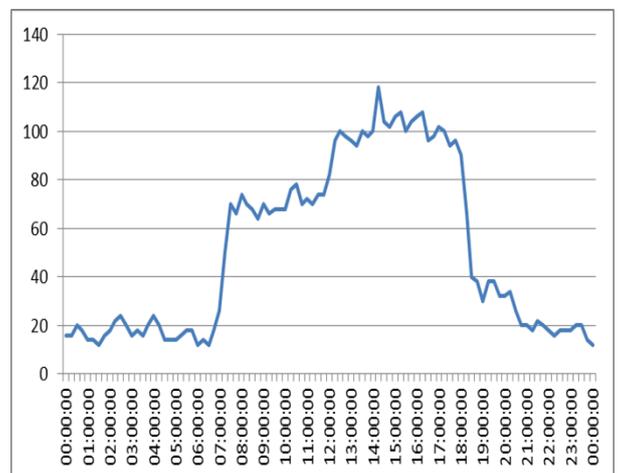
Der Stromverbrauch für die Beleuchtung von ca. 80 KW/h dominiert.

Lastgang Strom Gesamtgebäude im April 2011 in kW, ¼-Stunden-Werte und Tagesgang

Ein wesentlicher Punkt zur Verbesserung des Raumklimas ist der Austausch des Beleuchtungssystems auf energiesparende Beleuchtungstechnik (LED Technik). Derzeit sind größtenteils Beleuchtungskörper mit Glühwendeltechnik im Einsatz, die einen sehr geringen Wirkungsgrad aufweisen (wenig Leuchtkraft, dafür viel Wärmeentwicklung). Die Auswirkungen sind zu warme Räume mit zu geringer Luftfeuchte. Auch der große Luftverbund zwischen den Räumen kann keinen Ausgleich mehr herbei führen. Durch das ständige Aufrüsten von Beleuchtungskörpern in den letzten Jahren ist die Klimaanlage mit der Kühlung der Beleuchtungswärme bereits überlastet und kann auf die äußeren Lasten (Sonneneinstrahlung) nicht mehr reagieren.
