<b>Vorlage</b>		Vorlage-Nr:	FB 36/0308/WP17
Federführende Dienststelle: Fachbereich Umwelt		Status:	öffentlich
Beteiligte Dienststelle/n: Fachbereich Stadtentwicklung und Verkehrsanlagen Aachener Stadtbetrieb		AZ:	
		Datum:	11.10.2018
		Verfasser:	36/200
<b>Parkpflegewerk Stadtpark</b>			
<b>Beratungsfolge:</b>			
<b>Datum</b>	<b>Gremium</b>	<b>Zuständigkeit</b>	
31.10.2018	Bezirksvertretung Aachen-Mitte	Kenntnisnahme	
08.11.2018	Planungsausschuss	Entscheidung	
13.11.2018	Ausschuss für Umwelt und Klimaschutz	Entscheidung

### Der Stadtpark: eine besondere Grünanlage

## Das Parkpflegewerk: der Blick zurück als Basis für den Blick nach vorn

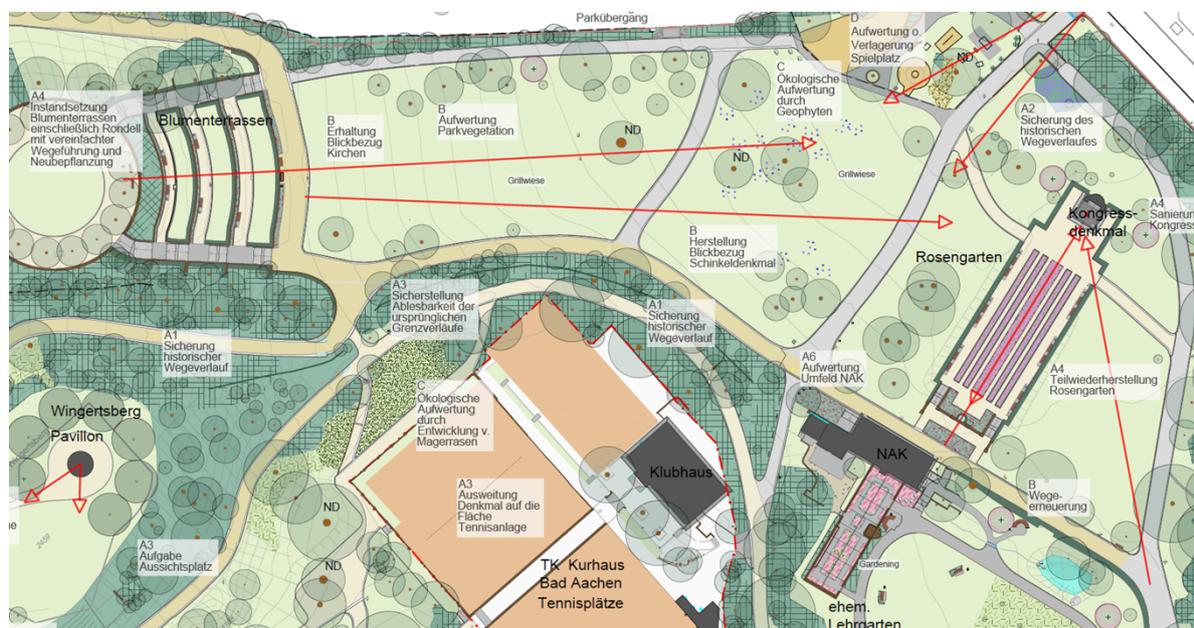
Abb. 6: Auszug des Entwicklungskonzepts

Im Hinblick auf das Leitbild sind im Parkpflegewerk eine Reihe von Entwicklungszielen dargestellt, sowohl die Gesamtanlage betreffend als auch für einzelne Bereiche. Dabei werden Handlungsbedarfe aus funktionalen Aspekten benannt, beispielsweise für die Erneuerung wichtiger und aktuell schadhafter Wegeflächen. Darüber hinaus sind räumliche Schwerpunkte v.a. aus der Parkgeschichte abgeleitet. Dazu gehören etwa der Senggarten im Farwickpark, das Lindenrondell mit Terrassenanlage, Rosengarten, der Konzertplatz und der Eingangsbereich an der Monheimsallee (siehe Anhang 'Entwicklungskonzept'). Für alle Maßnahmen sind Prioritäten und geschätzte Kosten benannt. Neben den 'einmaligen' Projekten zur Instandsetzung und Aufwertung der Anlage, sind mit der städtischen Grünunterhaltung abgestimmte, wiederkehrende Pflegemaßnahmen für die Parkentwicklung zusammengestellt.

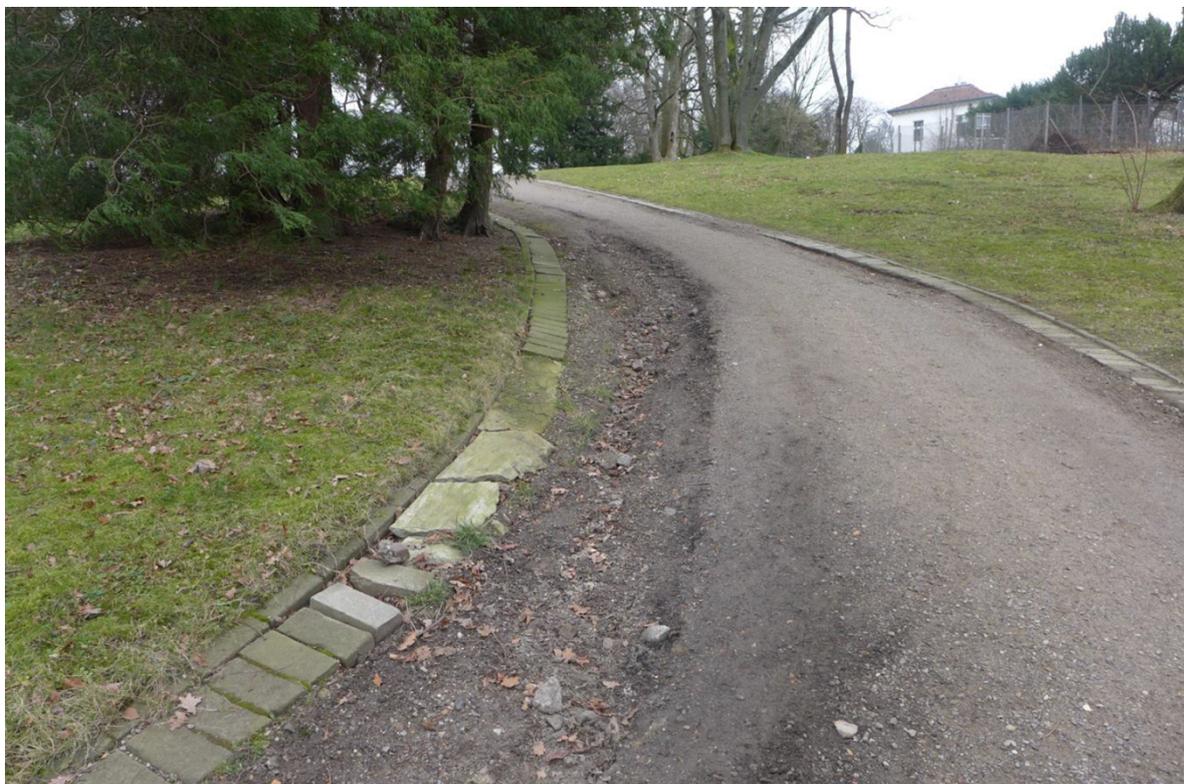
*Abb. 7: Beispiel für schadhafte wassergebundene Decke, Einfassung und Entwässerung außer Funktion*

Die Wege im Stadtpark werden intensiv für Sport und Erholung genutzt, zudem haben sie eine wichtige Verbindungsfunktion zwischen der Innenstadt und den Quartieren nördlich und östlich Passstraße. Bereits während der Bearbeitung des Parkpfliegerwerks wurde ein vorrangiger Handlungsbedarf für die Erneuerung weiter Teile des Wegesystems deutlich.

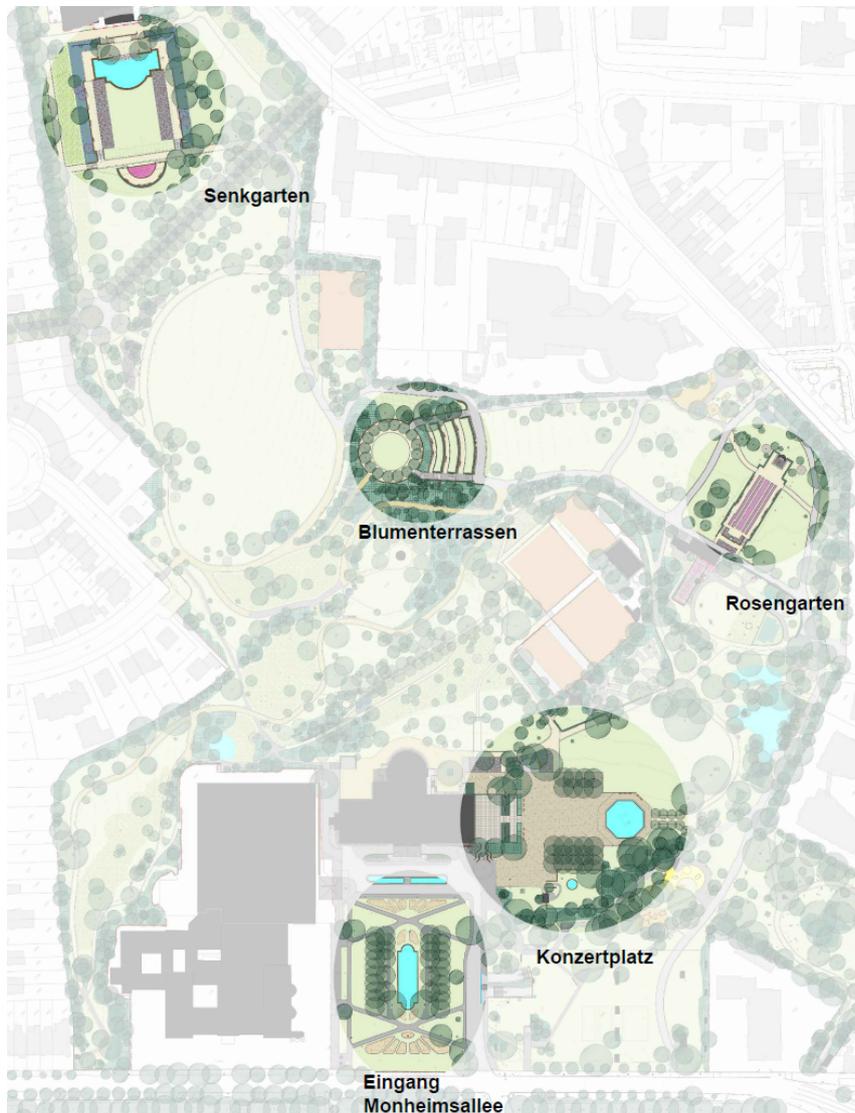
Abb. 8: Fokus-Bereiche für die Umsetzung gartendenkmalpflegerischer Maßnahmen

Für die weitere Umsetzung der im Parkpflgewerk benannten Maßnahmen wurden im Entwicklungskonzept, wie oben erläutert, räumliche Schwerpunkte benannt.

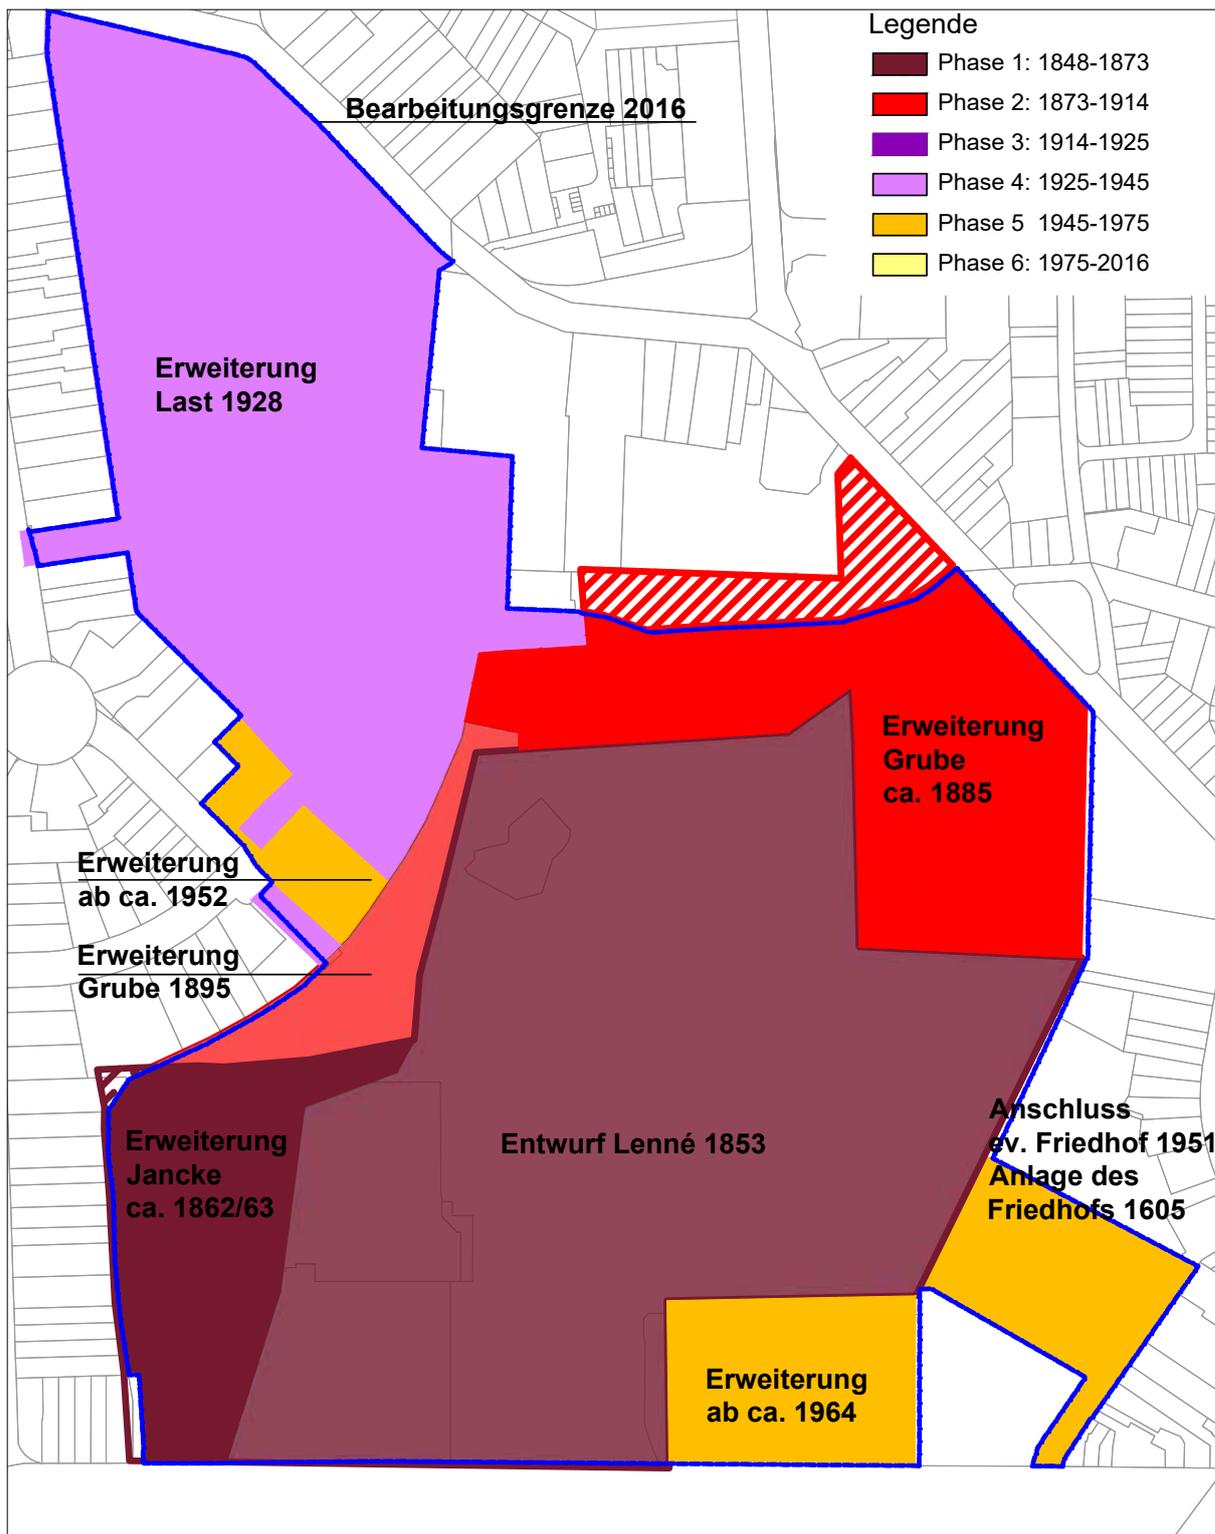
Abb.44 Historische Entwicklung: Erweiterungen der Parkflächen

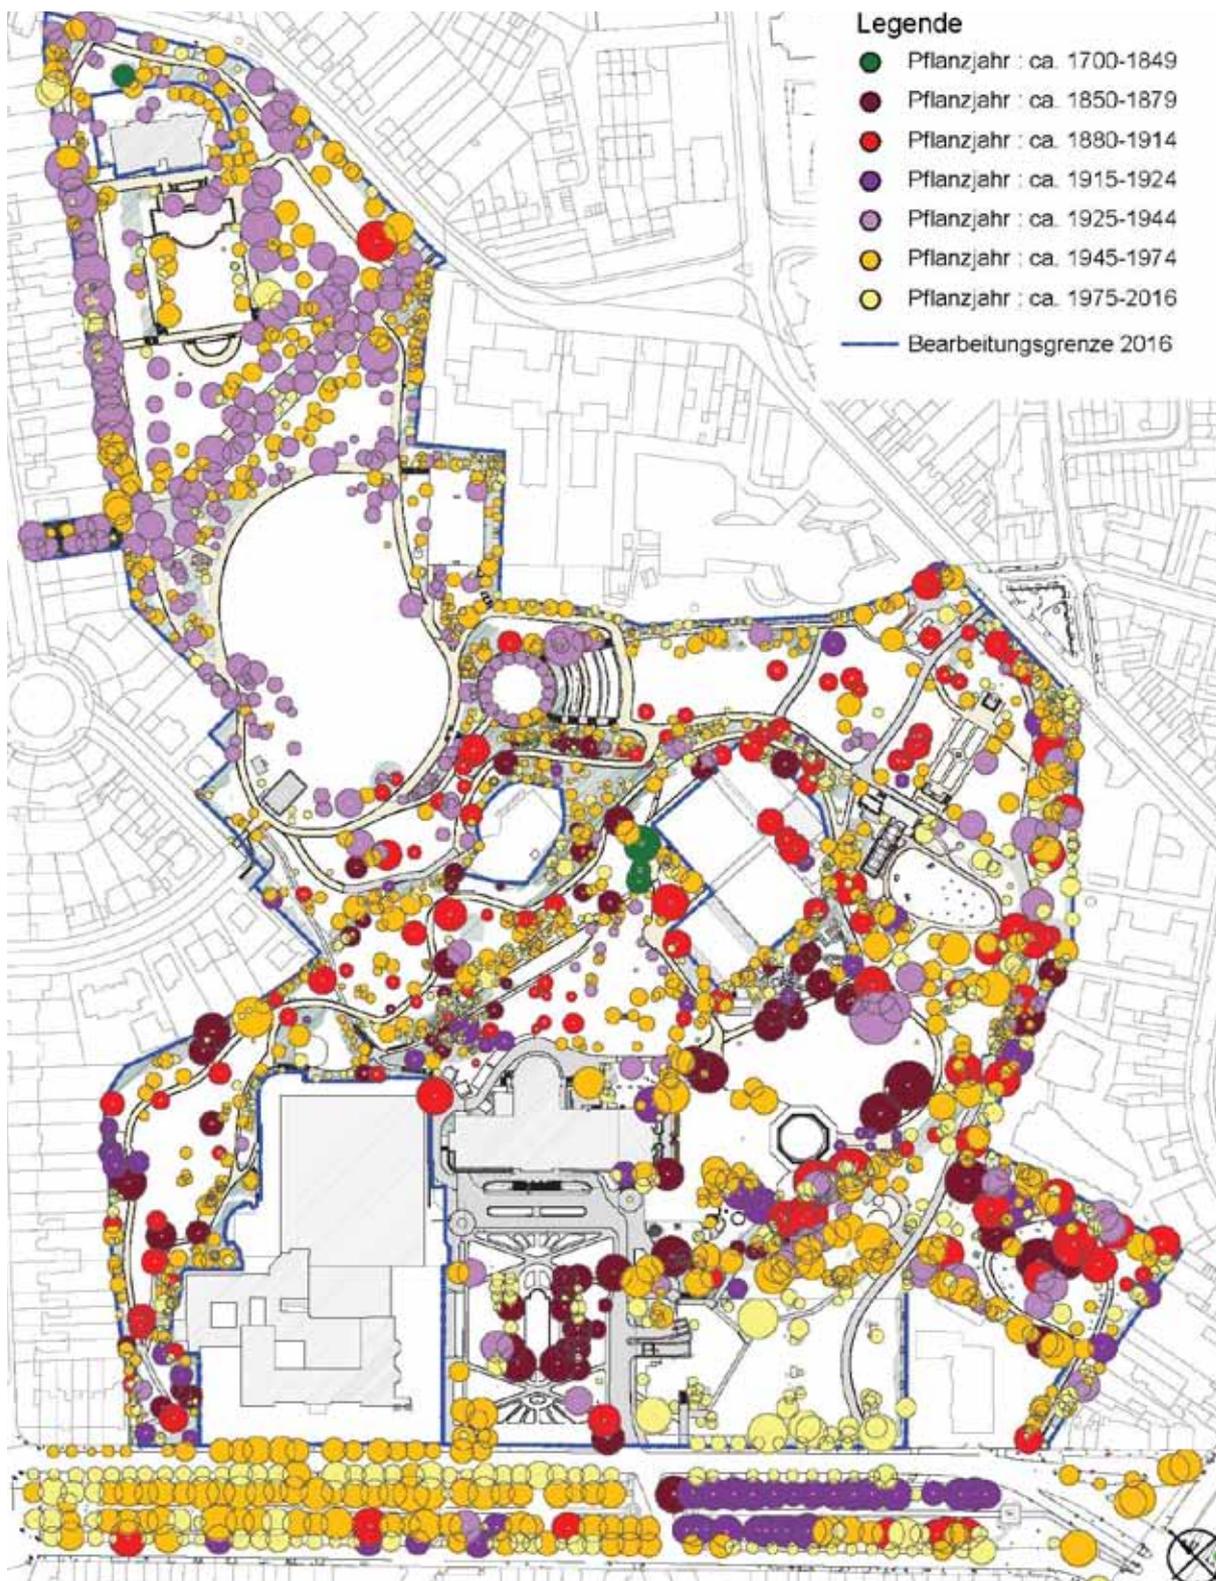
Abb.55 Übersicht Pflanzphasen Bäume im Stadtpark Aachen

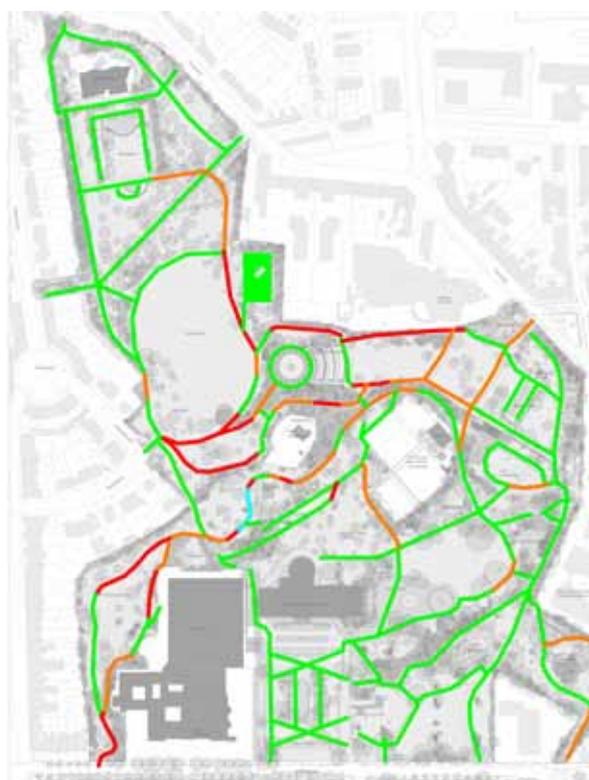
Abb.84 Übersicht Gefällesituation Wege im Stadtpark

Der Zustand der Parkwege ist unterschiedlich gut. Die wassergebundenen Wegedecken weisen - vor allem in steileren Geländebereichen rund um den Wingertsberg und im Westen des Hotel Quellenhof wegen der dort bestehenden Gefälleverhältnisse von vielfach deutlich über 10 % durch Erosion und Ausspülungen so gravierende Schäden auf, dass eine sichere Nutzung hier nicht mehr gewährleistet ist. Bautechnisch sind diese Wegepartien für den Ausbau als wassergebundene Decken nicht geeignet.

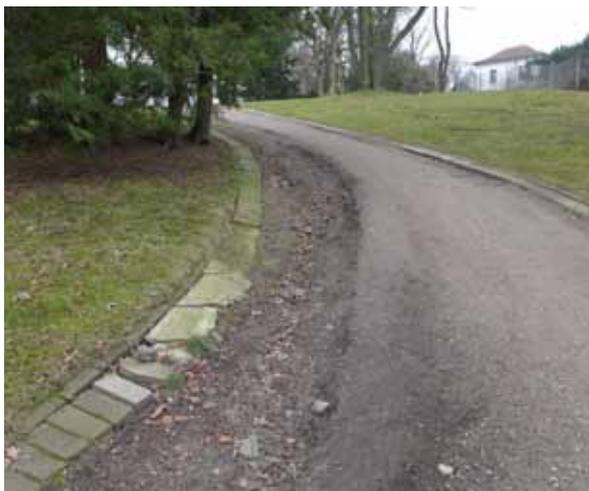
Abb.86 Erosionen durch starkes Gefälle

der wassergebundenen Wege fehlen die Deckschichten und grobes Tragschichtmaterial (bis zu Backsteingröße) ist bis an die Oberfläche freigelegt, wodurch Unebenheiten und Stolperstellen entstehen. Auch die Decken in den Asphaltbelägen weisen immer wieder punktuelle Schäden auf. Wurzeldruck, Wasser oder Einfluss von Frost verursachen Löcher, Risse und herausgebrochene Kanten.

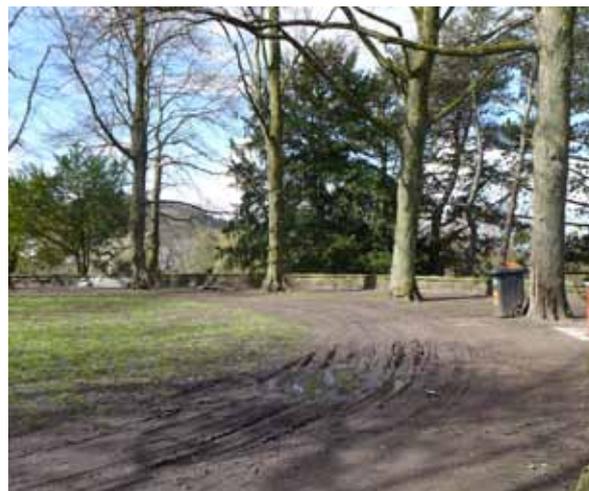
Abb.87 Schäden am Lindernrondell durch Befahrung auf nicht tragfähigem Untergrund

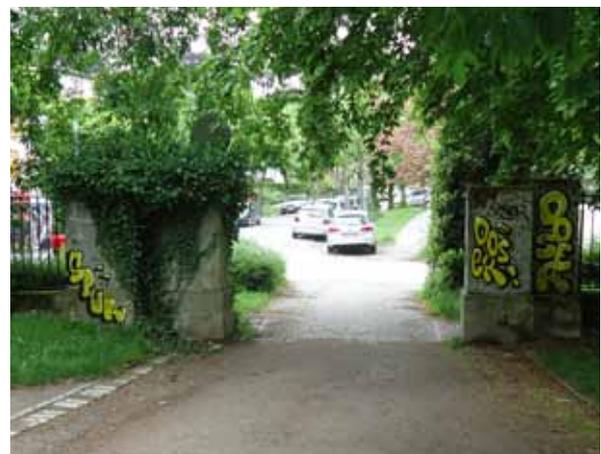
Abb.98 Mauerschäden am Eingang Pippinstraße

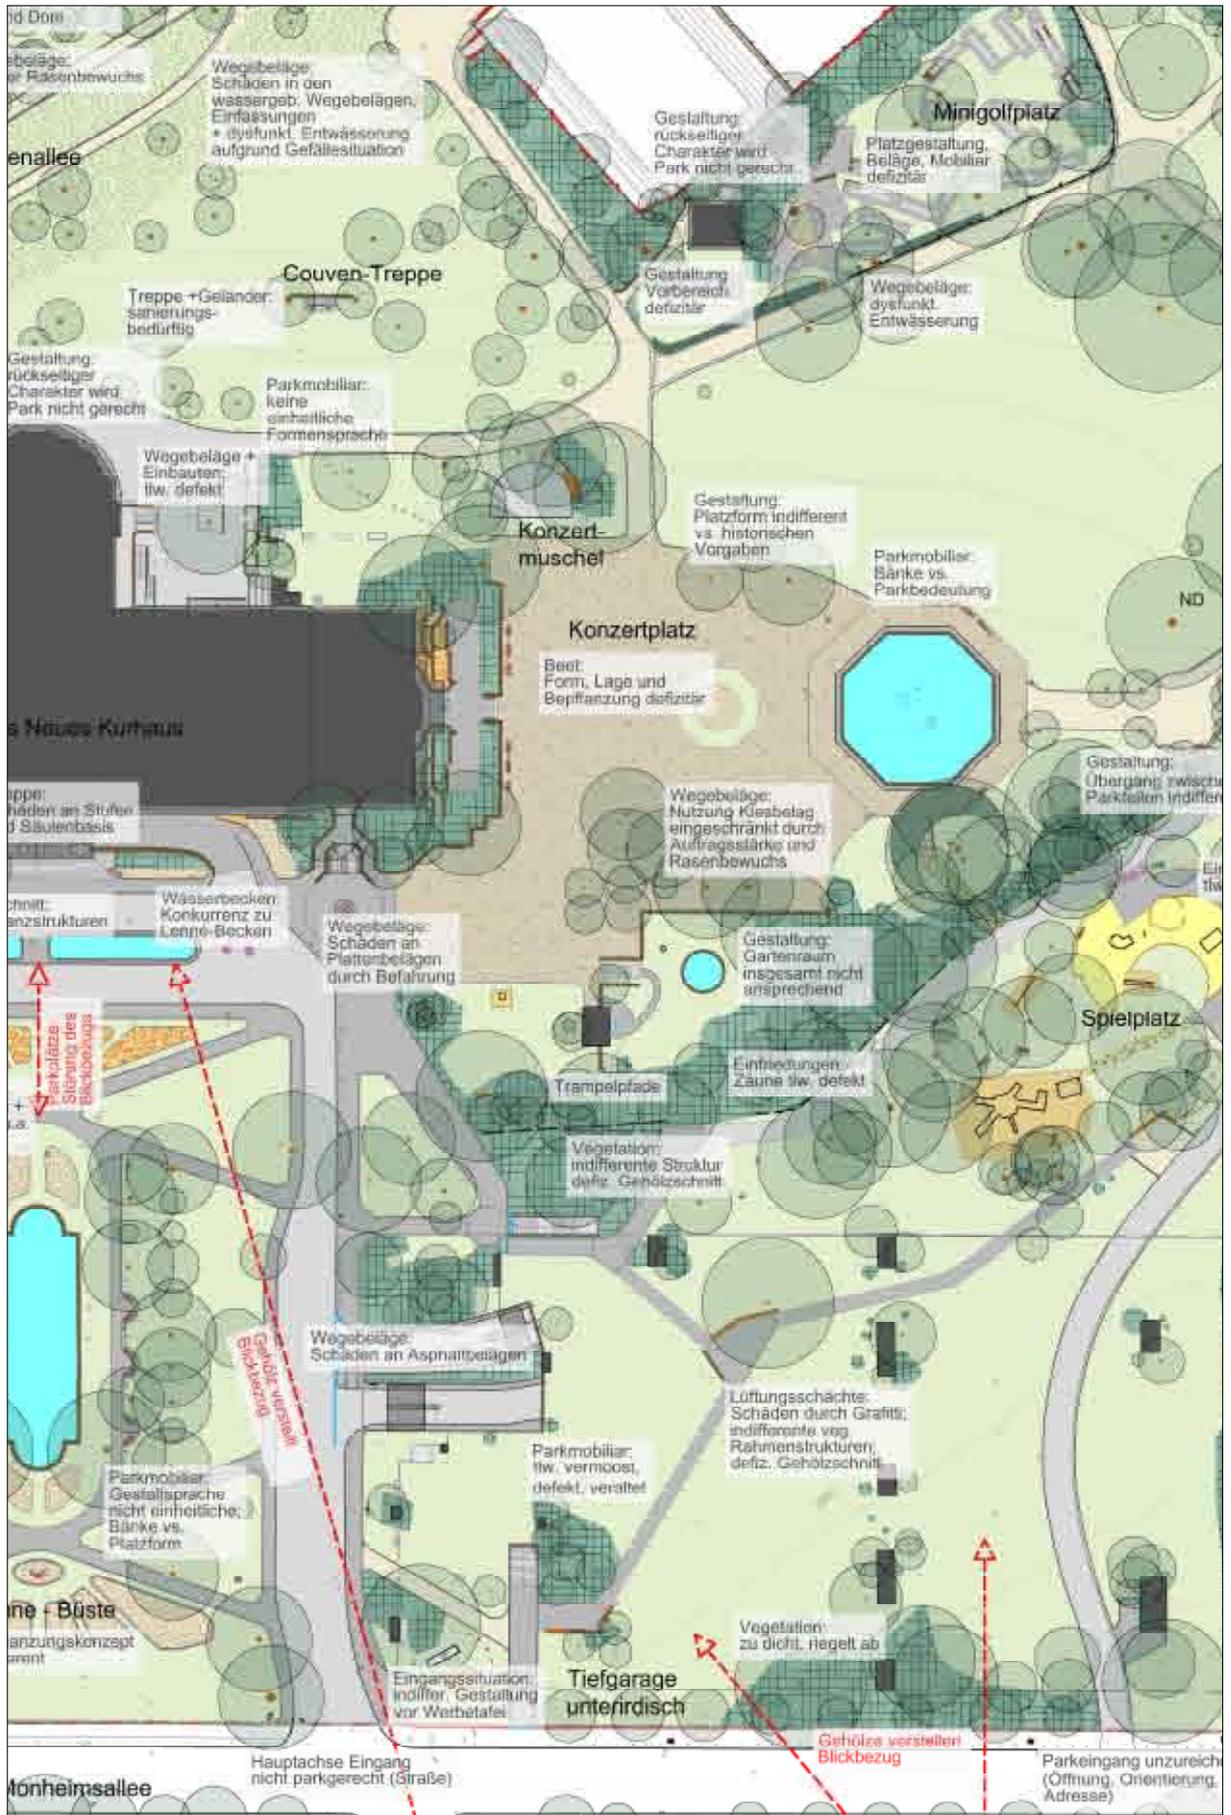
Abb.113 Ausschnitt Schadenskarte Stadtpark Aachen (Plan 400.3.02)

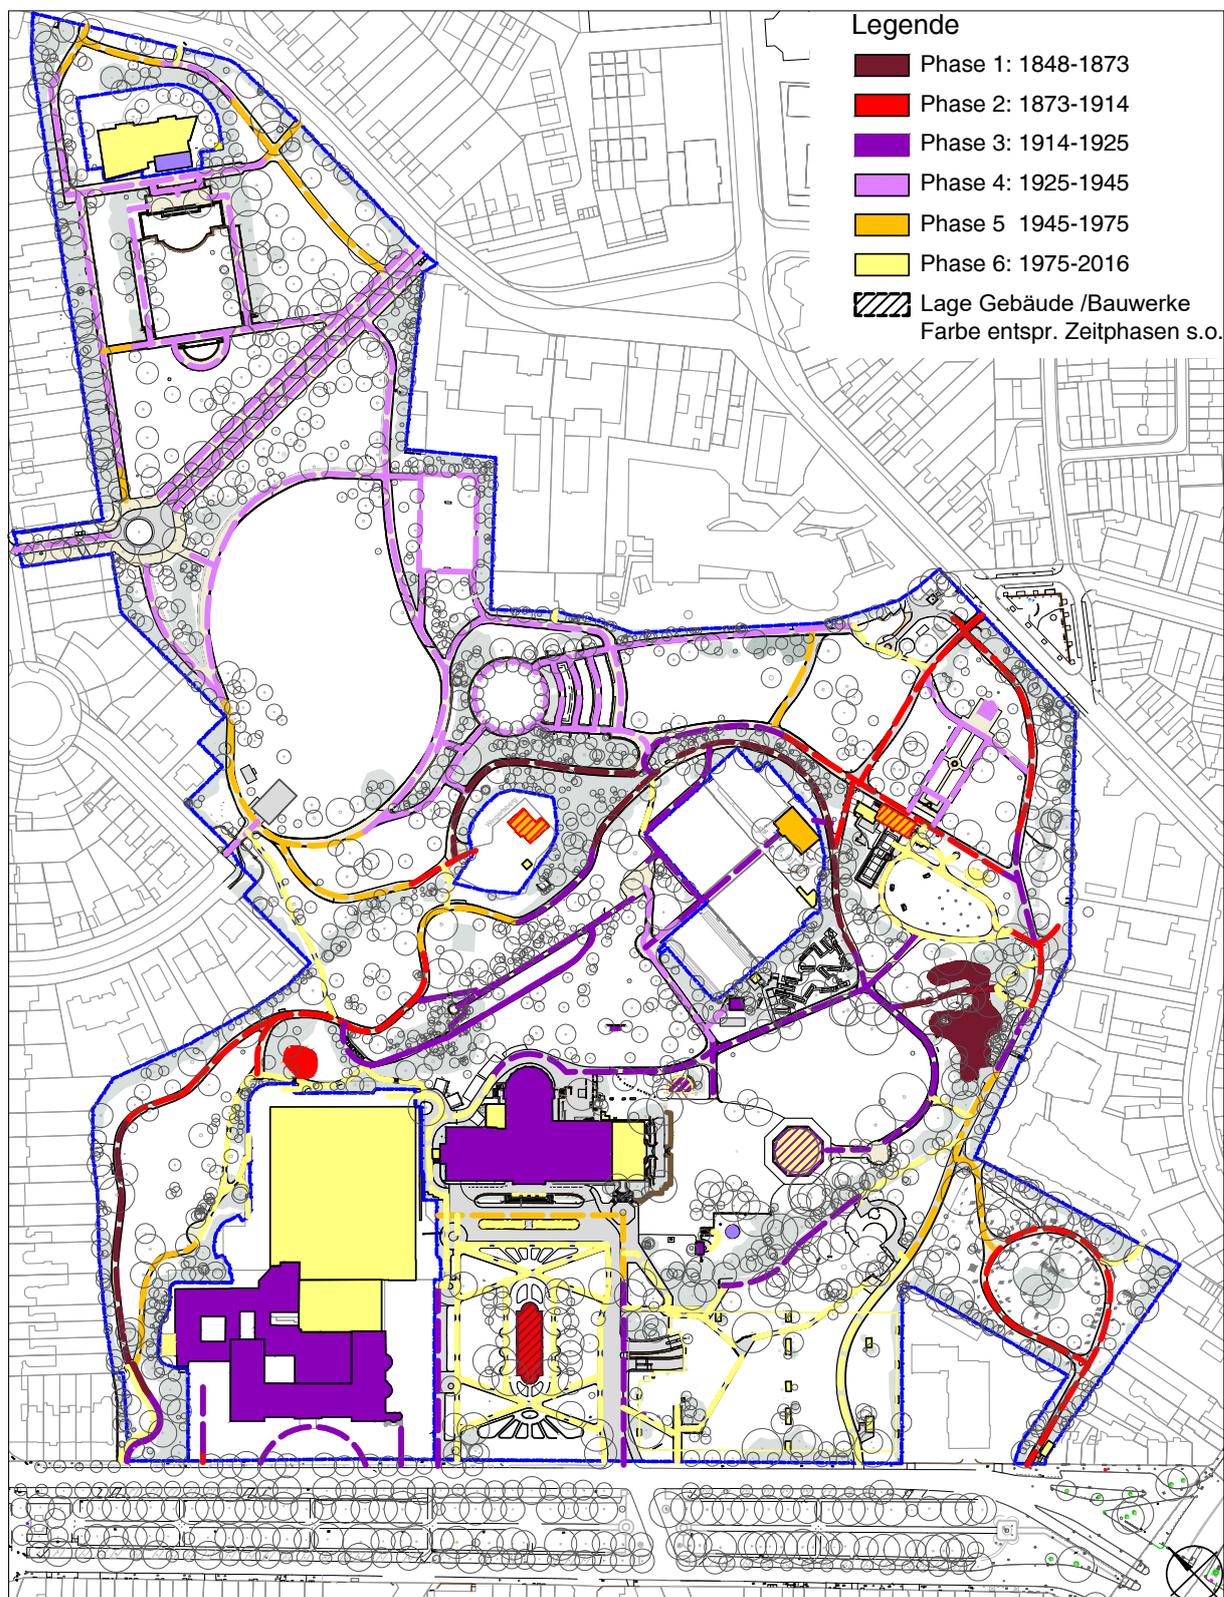
Abb.116 Anlagengenetische Karte (Plan 400.5.01)

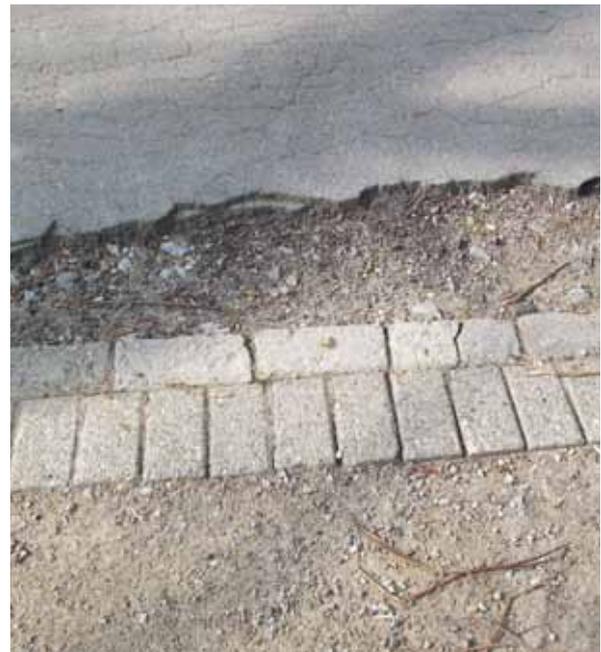
Abb.120 Unterschiedliche defekte Beläge im Stadtpark
