<b>Vorlage</b>		Vorlage-Nr:	FB 36/0352/WP17
Federführende Dienststelle: Fachbereich Umwelt		Status:	öffentlich
Beteiligte Dienststelle/n:		AZ:	
		Datum:	28.02.2019
		Verfasser:	36/200
<b>Aufwertung Pastorplatz</b>			
<b>Beratungsfolge:</b>			
<b>Datum</b>	<b>Gremium</b>	<b>Zuständigkeit</b>	
29.04.2019	Bezirksvertretung Aachen-Mitte	Entscheidung

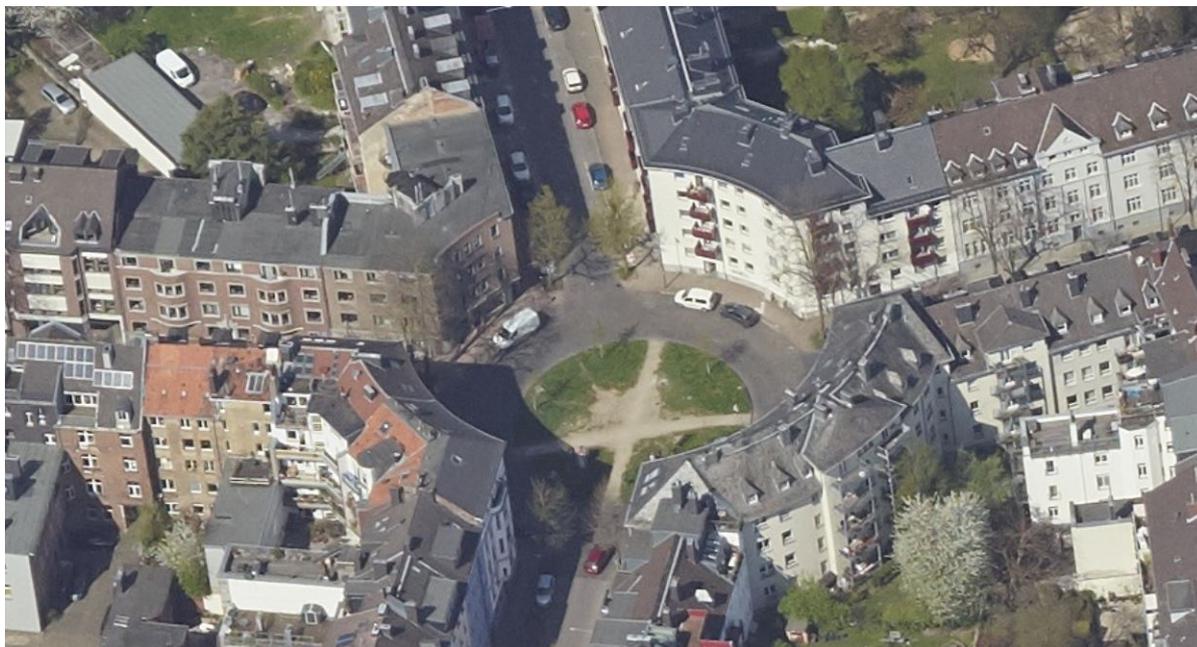
Im Frankenberger Viertel liegt der von einer viergeschossigen Wohnbebauung umrahmte Pastorplatz. Von diesem kreisrunden Platz zweigen in nördliche Richtung die Kongressstraße, die Sophienstraße in östliche, die Roonstraße in südliche und die Luisenstraße in westliche Richtung ab.

*Luftbildaufnahme des Pastorplatzes*

Eingefasst mit einem Basalt-Hochbordstein liegt die Platzfläche 20 cm höher als die umlaufende mit Kopfsteinen gepflasterte Verkehrsfläche.

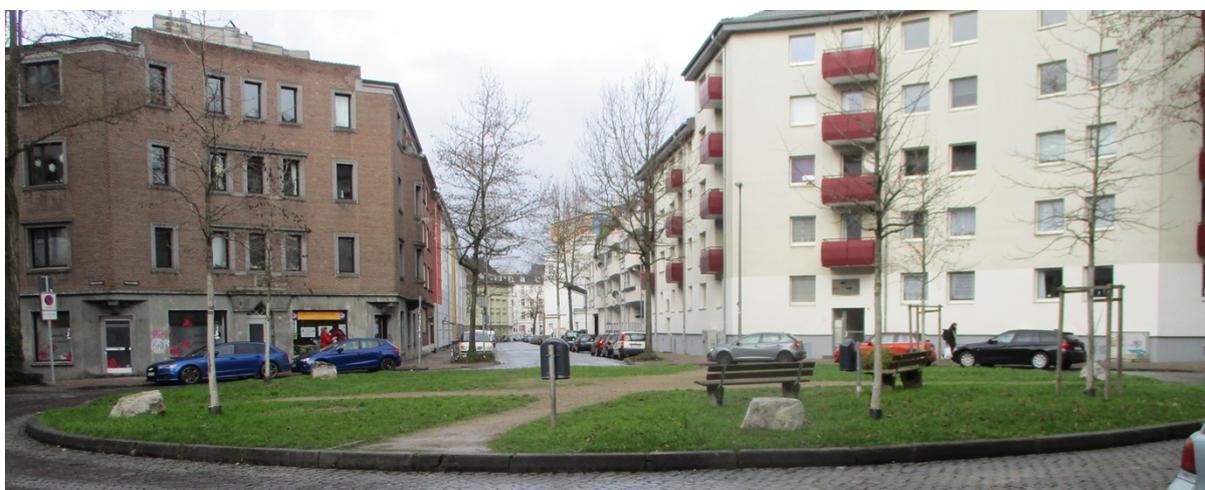
Ein Wegekreuz gliedert die zentrale Platzfläche aus wassergebundenem Belag in vier Rasenflächen, auf denen sechs junge Amberbäume mit einem Kronendurchmesser von ca. 2 m in unregelmäßigen Abständen stehen. Auf der stark eingewachsenen wassergebundenen Platzfläche stehen zwei alte Sitzbänke und zwei Abfallbehälter. Eine ursprünglich in der Platzmitte vorhandene defekte Telefonzelle wurde zwischenzeitlich abgebaut. Allgemein befindet sich der Platz in einem sanierungsbedürftigen Zustand mit geringer Aufenthaltsqualität.

*Pastorplatz Februar 2019*
